Resolución Directoral N° 841-2017-OEFA/DFSAI

Expediente N° 1106-2013-OEFA/DFSAI/PAS

EXPEDIENTE N° : 1106-2013-OEFA/DFSAI/PAS
ADMINISTRADO : PLUSPETROL NORTE S.A.
UNIDAD PRODUCTIVA : LOTE 8
UBICACIÓN : DISTRITO DE TROMPETEROS, PROVINCIA Y
DEPARTAMENTO DE LORETO
SECTOR : HIDROCARBUROS LÍQUIDOS
MATERIAS : IMPACTOS NEGATIVOS AL AMBIENTE
CAPACITACIÓN
REMISIÓN DE INFORMACIÓN
REMEDIACIÓN DE ÁREAS IMPACTADAS
ACTIVIDADES DE ABANDONO
RESPONSABILIDAD ADMINISTRATIVA
MEDIDAS CORRECTIVAS
REGISTRO DE ACTOS ADMINISTRATIVOS

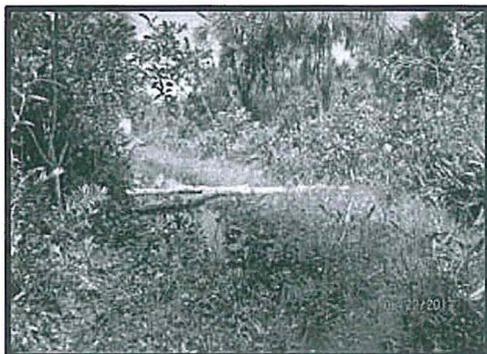
24. La falta de implementación de estas medidas preventivas (cerrar la válvula o parar el bombero de la Batería N° 3) generó un derrame de petróleo crudo que ocasionó impactos negativos en el ambiente, los cuales se aprecian en las vistas fotográficas N° 3, 4 y 5 del Informe de Supervisión, en el cual se aprecia cuerpos de agua, cobertura vegetal y suelo impregnado de petróleo crudo²¹:

Foto N° 3: Muestra el Impacto al bosque primario inundable de tipo aguajal con afectación a cuerpos de agua, suelo y cobertura vegetal, ocasionado por el derrame de hidrocarburo, ubicado en el DdV con coordenadas UTM 0507896E – 9468229N.

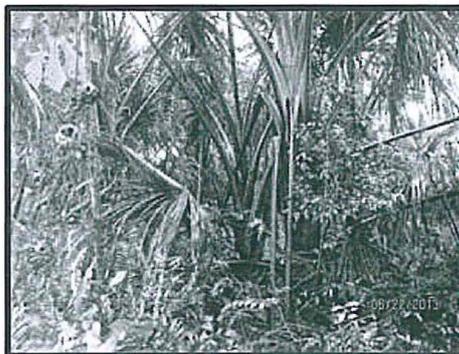
Foto N° 4: Vegetación impregnada con hidrocarburo debido a la alta presión por efecto del bombeo de petróleo crudo

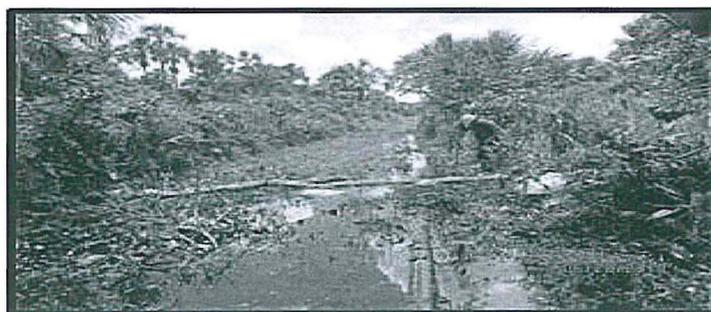
Foto N° 5: Crudo derramado en el extremo norte del área impactada sobre el DDV, ubicada en coordenadas UTM 0507920E – 9468311N.

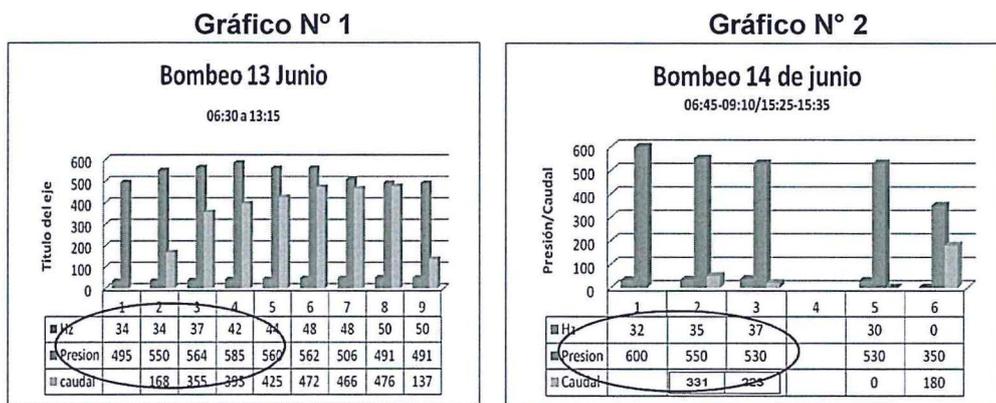
44. Las anomalías detectadas por la Dirección de Supervisión se observan en el reporte del día **14 de junio de 2013** entre las 6:45 am y las 9:10 am, conforme se muestra en los siguientes gráficos³³:

45. En el gráfico N° 1 se observa que, bajo un escenario normal de bombeo, la frecuencia (Hz), la presión y el caudal tienen una relación proporcional, ya que al aumentar la frecuencia, aumentan la presión y el caudal; no obstante, en el gráfico N° 2 se aprecia como, a pesar de que la frecuencia aumenta, ello no sucede con la presión y mucho menos con el caudal. Esta situación evidencia la existencia de una anomalía en el proceso de bombeo del 14 de junio del 2013.

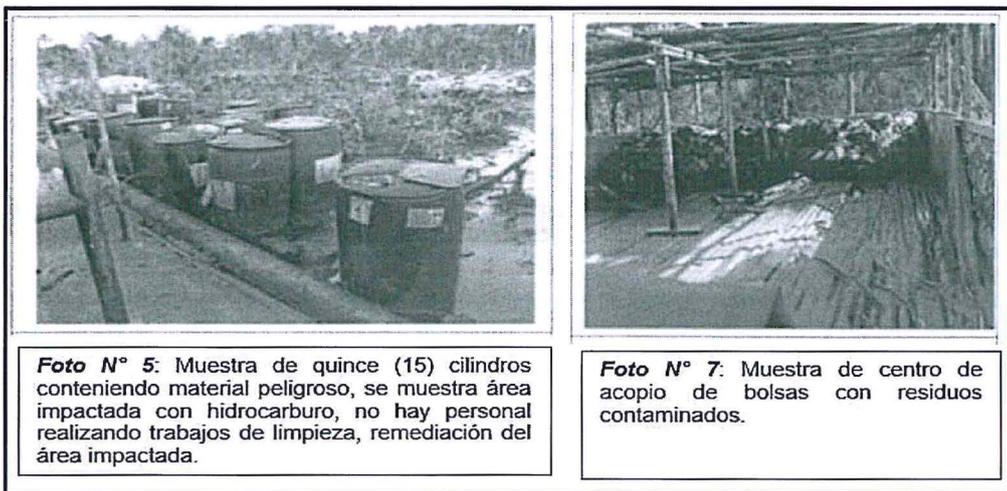
103. Conforme a lo señalado Pluspetrol Norte, sólo había cumplido su cronograma de limpieza y remediación en un 40%, aproximadamente. Encontrándose pendiente el retiro de sedimentos manchados y todas las actividades de remediación correspondientes a los meses de octubre, noviembre y diciembre.

104. Lo indicado se sustentó en las siguientes vistas fotográficas, donde se evidencia los quince (15) cilindros del petróleo crudo recuperado y el centro de acopio de residuos peligrosos⁷²:

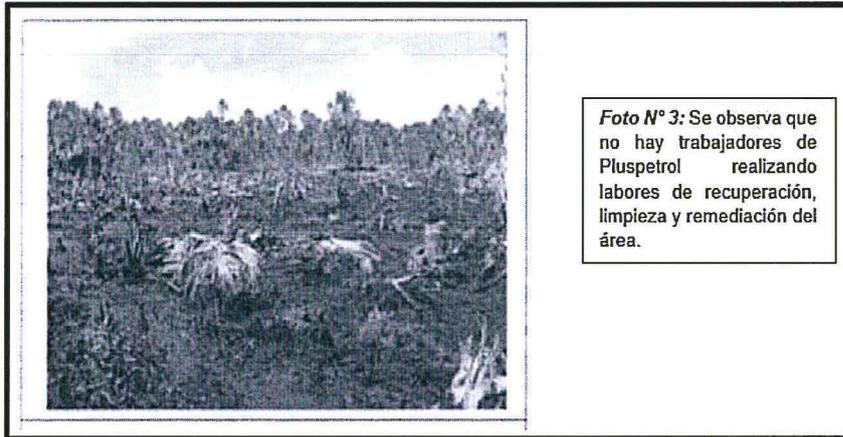
105. Asimismo, la omisión por parte de Pluspetrol Norte se encuentra evidenciada en la siguiente fotografía del Informe Acusatorio, donde el personal del OEFA constató que en el área correspondiente a la nueva zona impactada no había personal de Pluspetrol Norte ejecutando las acciones de remediación⁷³:

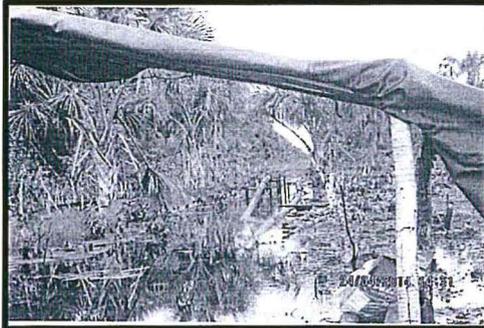
“Hallazgo N° 20: Durante la supervisión de la Progresiva Km 7 + 726 del Oleoducto Batería 3 – Terminal Yanayacu, se evidenció que no existe avance de los trabajos de limpieza, recuperación y remediación del área afectada, desde la última supervisión realizada el 20 de diciembre de 2013. Se observó cilindros con material contaminado, que según referencia del administrado, aún no han sido dispuestos desde el inicio de la remediación. Se debe tener en cuenta que el área afectada se encuentra dentro de la Reserva Nacional Pacaya Samiria, por lo que las acciones a tomarse deben ser inmediatas. Se requirió información al administrado.”

Fotografía: Se evidencia que no existe avance de los trabajos de remediación desde la última supervisión realizada el 20 de diciembre del 2013.

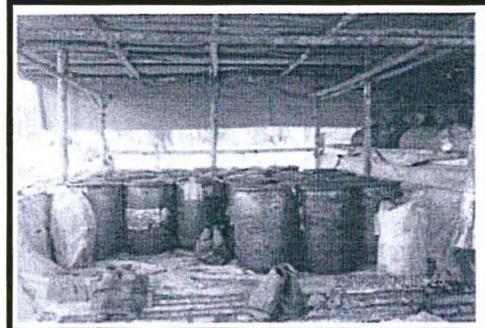
Fotografía: Se observa cilindros con material contaminado, que según referencia del administrado, aún no han dispuesto desde el inicio de la remediación.

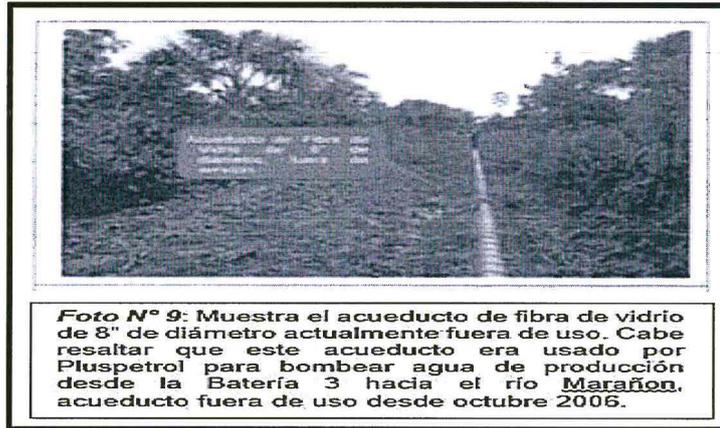
133. Asimismo, los días 10 y 18 de setiembre del 2013 el Organismo Supervisor de la Inversión en Energía y Minería durante la visita del Grupo Ambiental de la Comisión Multisectorial detectó que la referida fibra de vidrio de 8" de encontraba abandonada, ello conforme se detalla en el Informe N° 238918-2014-GFHL-UPPD del 21 de enero del 2014, conforme se detalla a continuación⁹⁶:

"5.5 A lo largo del derecho de vía del oleoducto de 8", se verificó la presencia de una tubería de fibra de vidrio de 8", en estado abandonado: Esta tubería anteriormente era utilizada para el transporte de agua de producción, sin que la empresa PLUSPETROL NORTE S.A. lo haya aún retirado de la zona hasta la fecha. Foto 7."
