EXPEDIENTE N° : 1316-2014-OEFA/DFSAI/PAS
ADMINISTRADO : COMPAÑÍA MINERA CASAPALCA S.A.
UNIDAD MINERA : AMERICANA
UBICACIÓN : DISTRITO DE CHICLA, PROVINCIA DE HUAROCHIRI, DEPARTAMENTO DE LIMA
SECTOR : MINERÍA
MATERIAS : CUMPLIMIENTO DE COMPROMISOS AMBIENTALES
 RESPONSABILIDAD ADMINISTRATIVA
 REGISTRO DE ACTOS ADMINISTRATIVOS
 ARCHIVO

Lima, 22 de septiembre del 2017

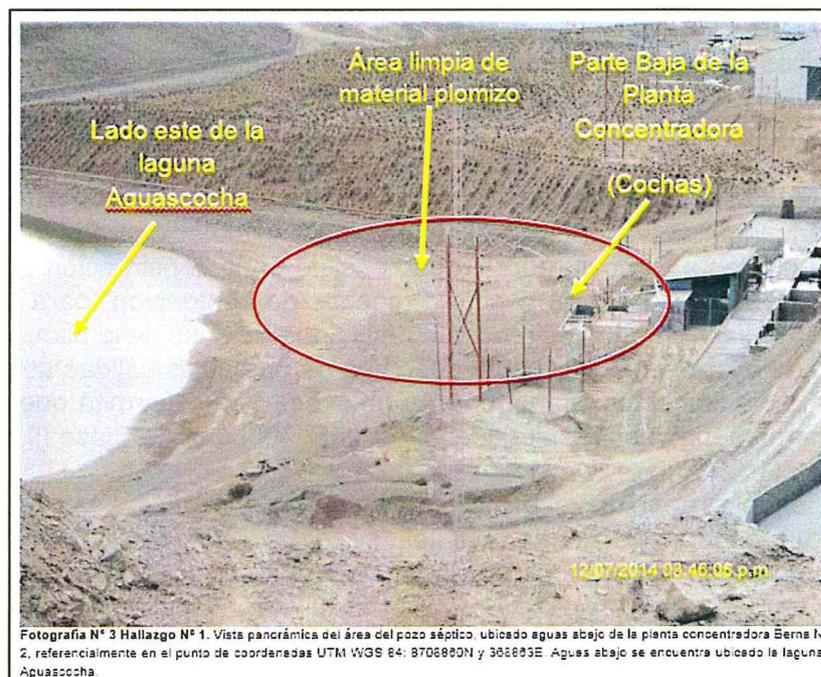
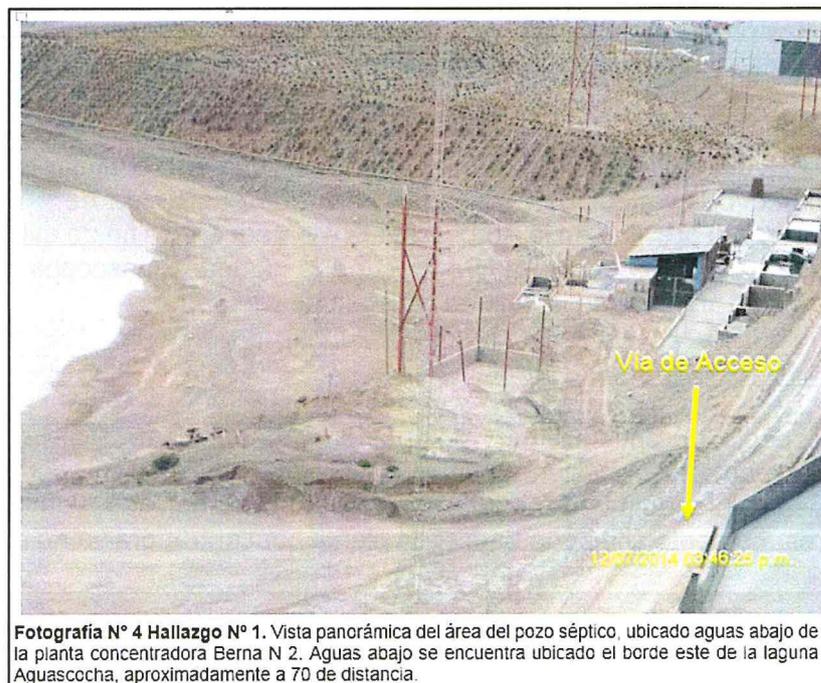
plomizo hacia la Laguna Aguascocha, por lo tanto, se advierte que el titular habría subsanado el hallazgo. A continuación se muestran las fotografías³³:

26. En efecto, de las fotografías mostradas no se advierte la presencia de ningún material plomizo que vaya hacia la laguna Aguascocha.
27. Asimismo, se procedió a superponer las coordenadas del hallazgo materia de cuestionamiento en el mapa Google Earth, corroborándose también la ausencia de material plomizo. A continuación se muestra la imagen:

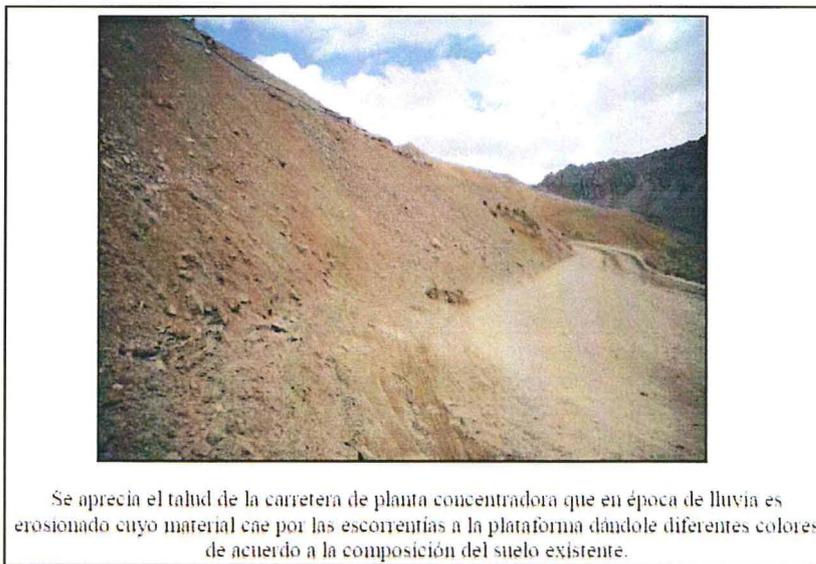
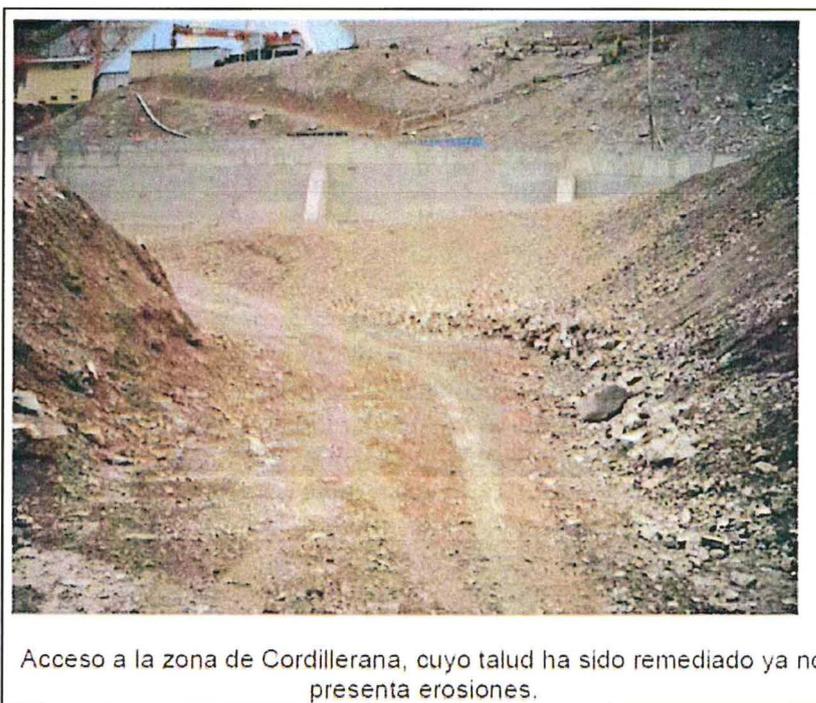
- 33. En consecuencia, las acciones realizadas por Minera Casapalca califican como una subsanación voluntaria.
- 34. Adicionalmente, el titular minero en sus descargos precisó que cuenta con canales de concreto en la parte alta de la zona de Cordillerana y de la laguna Aguascocha, para captar derrames de la planta concentradora a fin de evitar la contaminación ambiental de las zonas antes referidas. Adjuntó las siguientes fotografías³⁵:

- 35. Por lo tanto, teniendo en cuenta que el titular minero corrigió la conducta con anterioridad al inicio del procedimiento administrativo sancionador, **corresponde declarar el archivo del procedimiento administrativo sancionador en este extremo.**

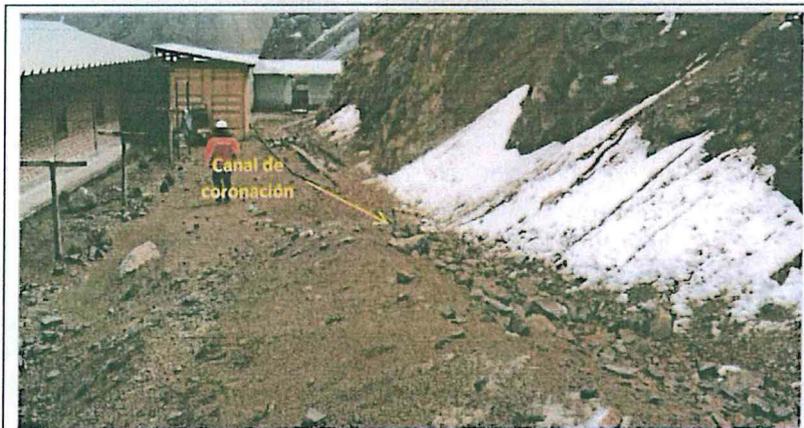
- 49. De lo señalado en los párrafos precedentes, se advierte que la Supervisión Regular 2013 tuvo lugar durante la época de estiaje, es decir, cuando al titular minero le correspondía efectuar el mantenimiento del canal de manera trimestral.
- 50. Sin embargo, en la fotografía N° 34 del Informe de Supervisión se observa que en ese momento el canal de coronación se encontraba completamente colmatado de material producto de la escorrentía e incluso presentaba nieve, motivo por el cual correspondía al titular minero realizar la limpieza y mantenimiento del mismo, a fin que este componente cumpla la finalidad prevista en su instrumento de gestión ambiental aprobado. A continuación se muestra la imagen:

Fotografía N° 34 Vista de la parte posterior del laboratorio químico de la zona Eloyda donde se constató que los canales de coronación se encuentran obstruidos con sedimentos. Lu ar donde se dejó el Hallazgo N° 3.

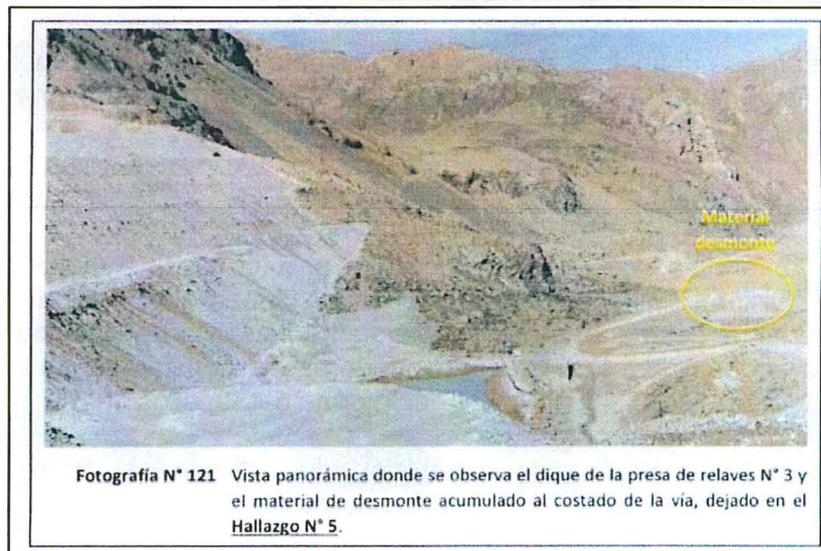
65. Al respecto, en la Fotografía N° 121 del Informe de Supervisión⁵⁰ se observa que para el recrecimiento del dique del depósito de relaves se usó material de desmante; asimismo, se observa que dicho material es de color plomizo, descripción que coincide con lo observado en la Fotografía N° 41 del Informe de Supervisión que sustenta la imputación. A continuación se muestra la fotografía:

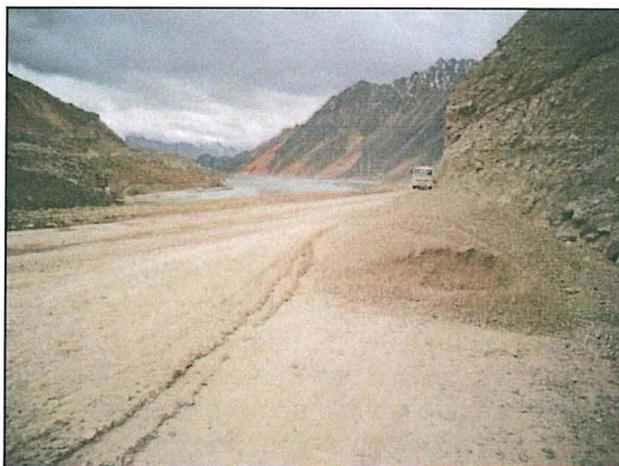
Asimismo, en la fotografía presentada por el titular minero en sus descargos se observa material de cantera acumulado al lado de la carretera, conforme lo siguiente:

Se aprecia material de cantera depositado a un lado de la carretera para ser empleado en el mantenimiento de dicho acceso.

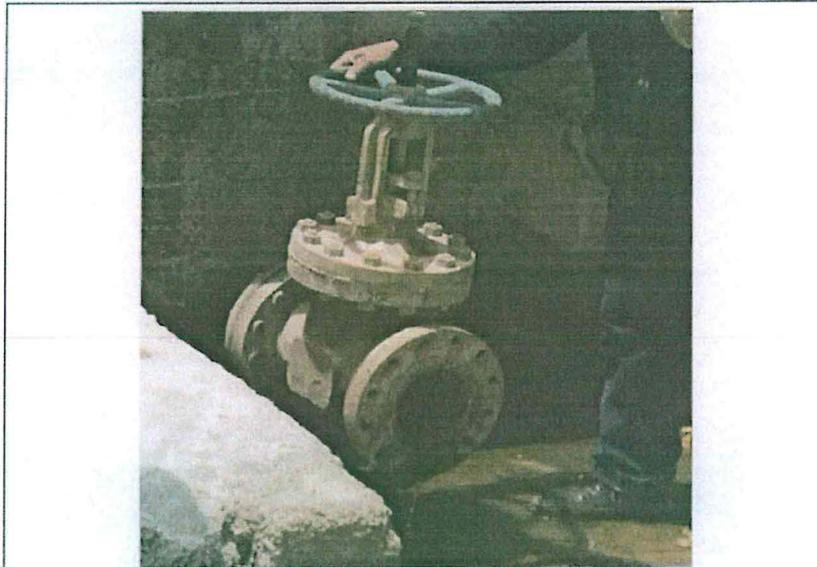
107. Al respecto, de las Fotografías N° 77 y 78 del Informe de Supervisión que sustentan el hallazgo se observa que existe una fuga de agua por la válvula de la

tubería, la cual descarga en una base de concreto. Asimismo, en la Fotografía N° 79 del Informe de Supervisión se observa que el agua no llega hasta el suelo natural. A continuación se muestran las fotografías:

Fotografía N° 77 **Hallazgo N° 4:** Vista de salida de agua de la válvula a la base de contacto de la relavera. Ubicado en las coordenadas N8710315, E367670 – WGS84.

108. Entonces, conforme se advierte de las referidas imágenes no es posible acreditar que hubiera existido si quiera una descarga al suelo natural para indicar que se trate de una descarga al ambiente.

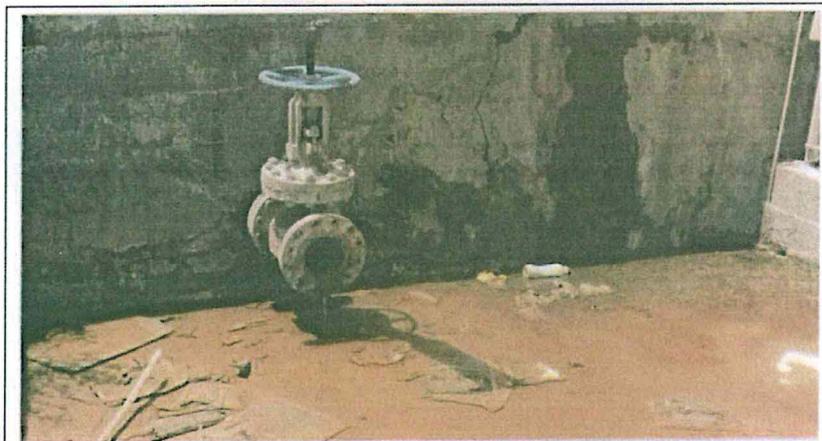
Fotografía N° 78 **Hallazgo N° 4:** Otra vista de salida de agua de la válvula a la base de contacto de la relavera. Ubicado en las coordenadas N8710315, E367670 – WGS84.

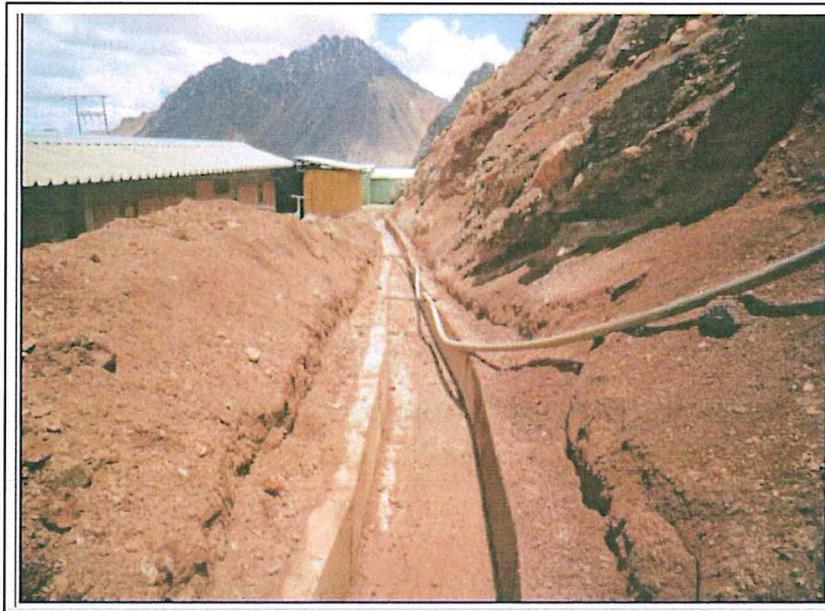
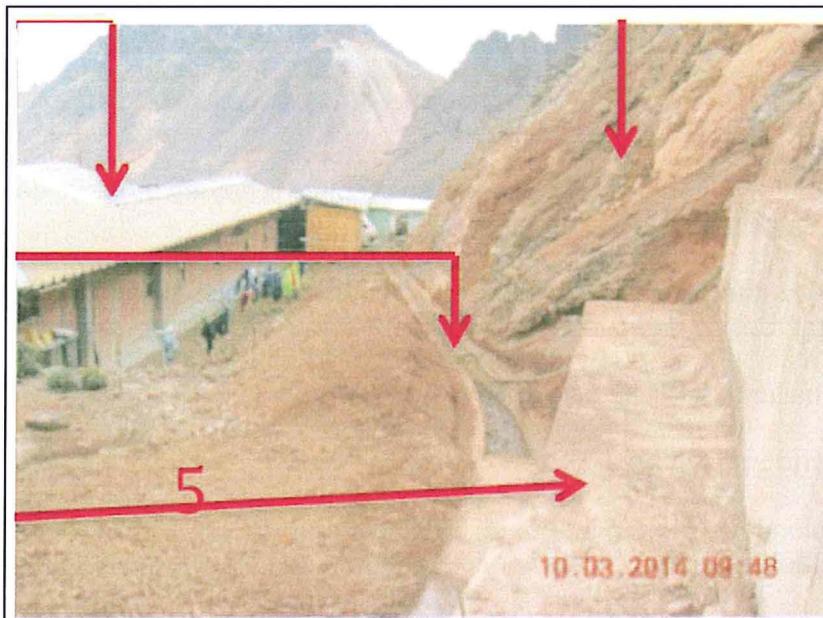
186. De estas imágenes se concluye que en efecto, los canales se encuentran limpios sin restos de sedimentos.

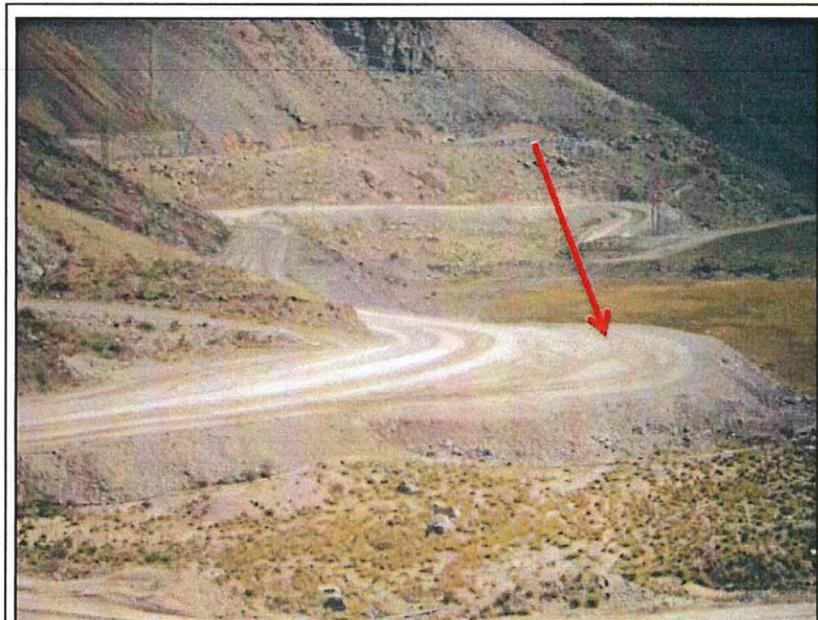
191. De esta imagen se concluye que en efecto, ya no hay material de desmorte en la vía de acceso.
192. Por lo tanto, no corresponde ordenar medidas correctivas de paralización, restauración, adecuación o compensación ambiental, de conformidad con lo previsto en el segundo numeral de la Única Disposición Complementaria Transitoria del TUO del RPAS.

190. Al respecto, en su escrito de descargos el titular minero indicó que en la zona ya no existe desmorte acumulado, y que la zona de rodadura del acceso se encuentra nivelada y limpia, conforme se muestra a continuación:

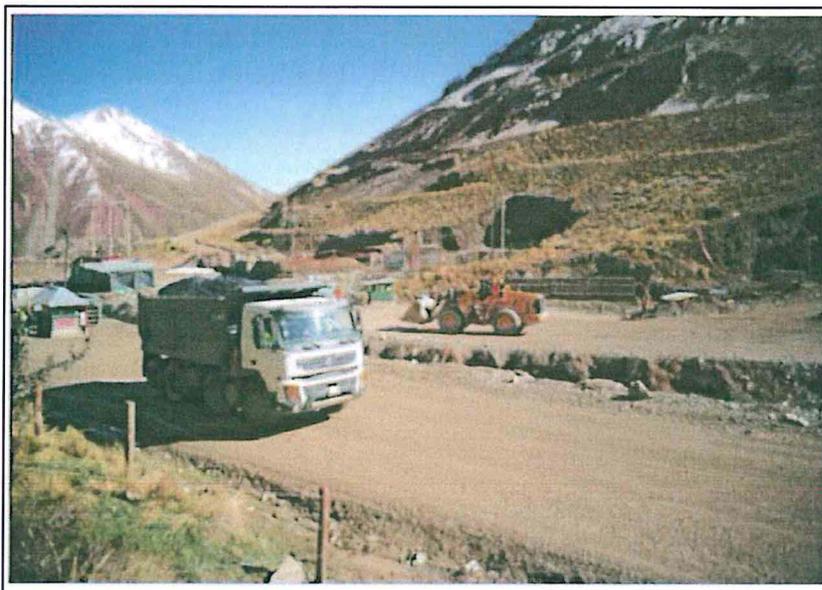
197. De esta imagen se concluye que en efecto, el mineral está siendo transportado en un volquete cuya tolva se encuentra cubierta con una manta.
198. Por lo tanto, no corresponde ordenar medidas correctivas de paralización, restauración, adecuación o compensación ambiental, de conformidad con lo previsto en el segundo numeral de la Única Disposición Complementaria Transitoria del TUO del RPAS.

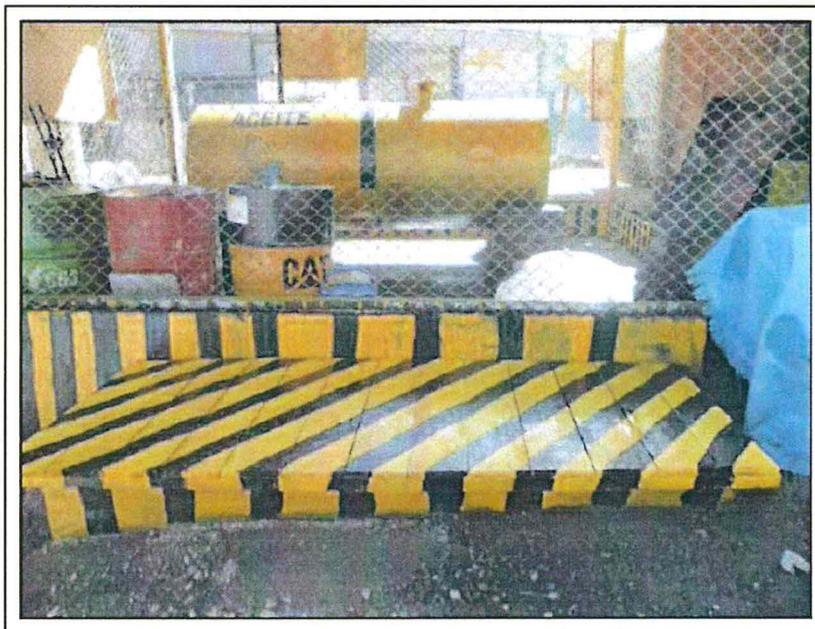
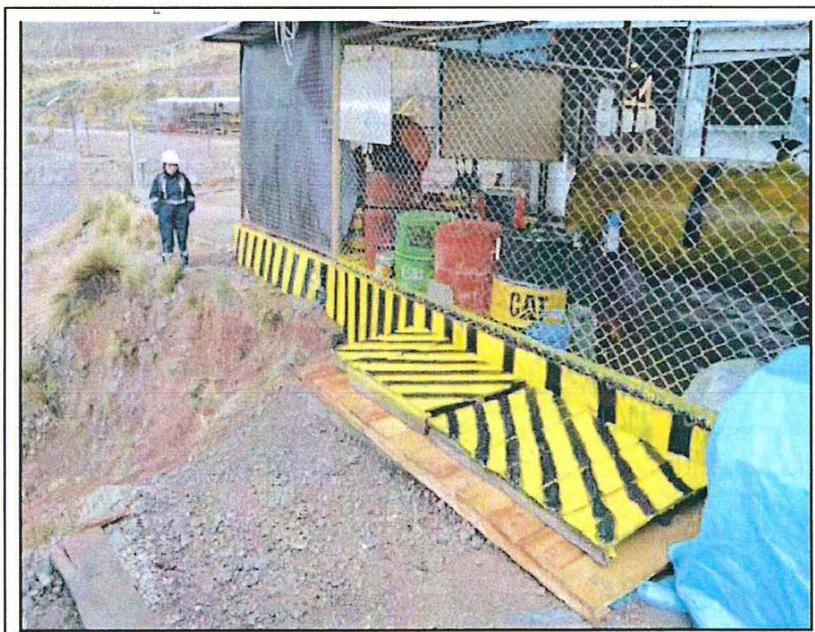
202. De la fotografía se observa que el área ha sido limpiada y que las pozas se encuentran con tapa.

199. Habiéndose determinado la existencia de responsabilidad administrativa de Casapalca, corresponde verificar si amerita el dictado de medidas correctivas.
200. En el presente caso, la conducta imputada consiste en que el titular minero no habría adoptado las medidas necesarias para evitar el derrame sobre suelo en la zona posterior del área de almacenamiento de aceites residuales correspondiente a la zona El Carmen.
201. De otro lado, en su escrito de descargos el titular minero indicó que adoptó medidas de control para evitar los derrames de aceites en el suelo en la zona observada y procedió a limpiar la zona, conforme se muestra a continuación:

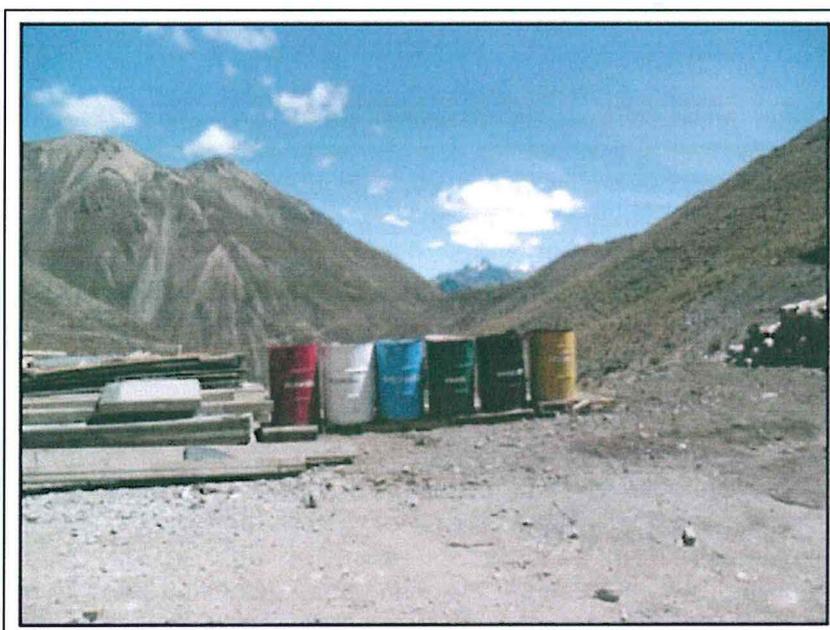
213. De las fotografías antes mostradas se observa que el área se encuentra ordenada, los tachos de colores rotulados y diferenciados para cada tipo de residuo, los cuales además se encuentran sobre una base de madera.
214. Por lo tanto, no corresponde ordenar medidas correctivas de paralización, restauración, adecuación o compensación ambiental, de conformidad con lo previsto en el segundo numeral de la Única Disposición Complementaria Transitoria del TUO del RPAS.

210. Habiéndose determinado la existencia de responsabilidad administrativa de Casapalca, corresponde verificar si amerita el dictado de medidas correctivas.
211. En el presente caso, la conducta imputada consiste en que se constató la presencia de residuos sólidos no peligrosos sobre el suelo de la zona El Carmen.
212. De otro lado, en su escrito de descargos el titular minero indicó que ejecutó una campaña de limpieza donde recolectó y clasificó los diferentes residuos no peligrosos depositándolos en lugares determinados de acuerdo a su naturaleza, para luego ser llevados a sus respectivos depósitos temporales de donde realizó su disposición final, conforme las siguientes fotografías:
