EXPEDIENTE N° : 1844-2016-OEFA/DFSAI/PAS
 ADMINISTRADO : COMPAÑÍA MINERA MINASPAMPA S.A.C.¹
 UNIDAD MINERA : MINASPAMPA
 UBICACIÓN : DISTRITO DE SARÍN, PROVINCIA DE SÁNCHEZ
 CARRIÓN, DEPARTAMENTO DE LA LIBERTAD
 SECTOR : COMPROMISOS Y OBLIGACIONES
 AMBIENTALES
 MEDIDAS DE PREVISIÓN Y CONTROL
 RESPONSABILIDAD ADMINISTRATIVA
 MEDIDA CORRECTIVA
 ARCHIVO

Jesús María, 29 de setiembre del 2017

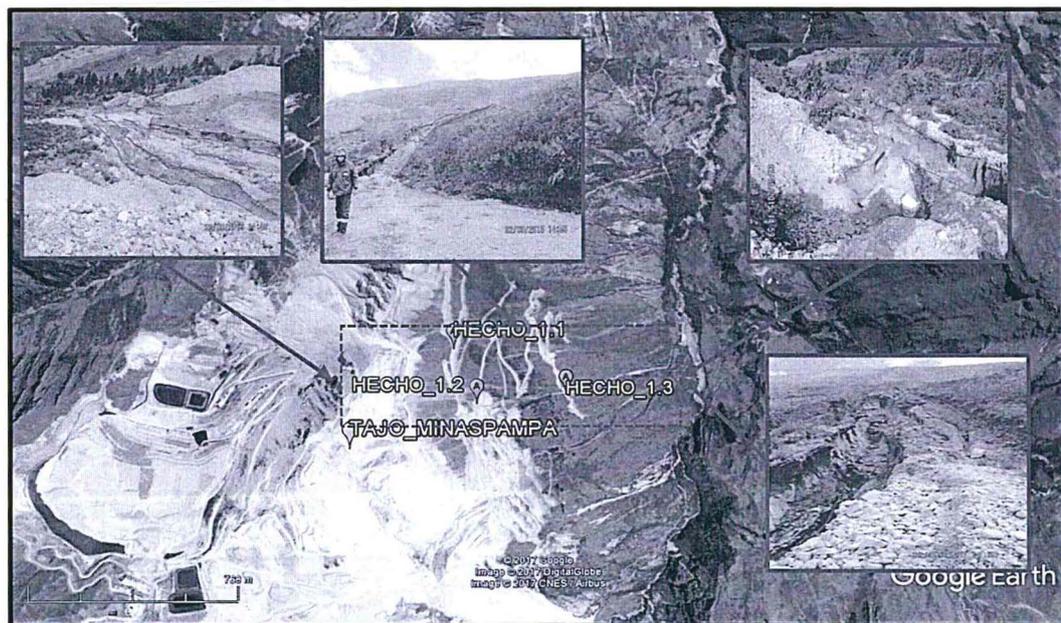
Fuente: Google Earth.

17. Al respecto, se muestra una imagen satelital, mediante la cual se puede observar cómo el agua de escorrentía de la parte superior del tajo, en ausencia de adecuadas medidas de manejo, ha originado la erosión y el deslizamiento del material de la zona hacia la quebrada Casgabamba, toda vez que se advierte que el cauce se conduce aguas abajo favorecido con la pendiente conforme se muestra en las fotografías N° 6, 7, 8 y 9 tomadas durante la supervisión.

18. Adicionalmente, es necesario precisar el riesgo generado en el ambiente por la presente conducta infractora:
- La erosión advertida durante supervisión, es definida desde la perspectiva técnica como un proceso de degradación, transporte y deposición de materiales del suelo por agentes erosivos. En el presente caso y de acuerdo a la información señalada por la Dirección de Supervisión – Informe de Supervisión y Acta de Supervisión-, el agente erosivo es la lluvia y el escurrimiento superficial.

- Por lo que, la erosión y su escurrimiento favorecido por la pendiente, ha ocasionado que se arrastre el suelo superficial (top soil) y se desestabilice físicamente el terreno por donde se observaron los deslizamientos – conforme se visualiza en las Fotografías N° 8 y 9 del Informe de Supervisión- siendo además un peligro para los animales y personas que puedan transitar por dicha zona.

- El deslizamiento del material de la zona hacia la quebrada Casgabamba, aumentan los sólidos, es decir existiría un incremento en los niveles de turbidez y sedimentación en el cuerpo receptor hídrico, lo que involucraría un daño potencial. La turbidez por ejemplo al contacto con la luz solar en el cuerpo hídrico, limita o impide el crecimiento de plantas acuáticas enraizadas, generando la perturbación del ecosistema acuático y en consecuencia, la destrucción de hábitat. Mientras que la sedimentación, genera la perturbación física de las características hidráulicas del cauce, favoreciendo inundaciones por la reducción de la capacidad del flujo de agua en la cuenca de drenaje¹⁷.

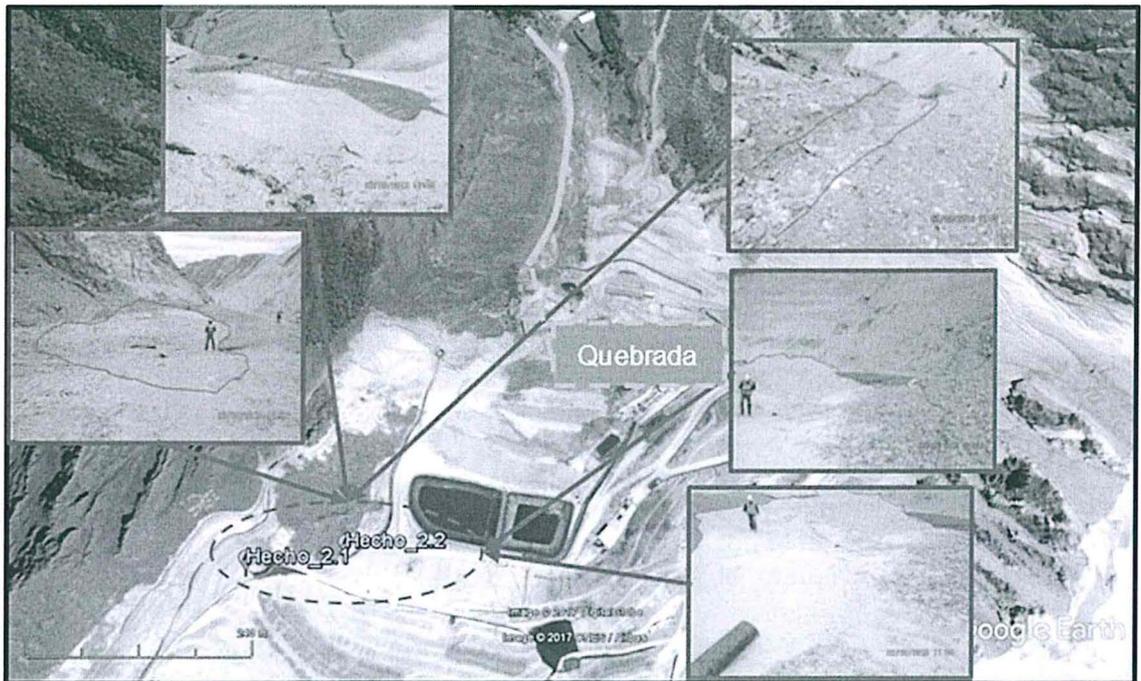
Fuente: Google Earth.

- 27. A continuación una imagen satelital con la superposición de las fotografías captadas durante la supervisión, con la finalidad de advertir la colmatación de la poza del pad de lixiviación y con ello el rebose de los sedimentos, los mismos que originaron la erosión en el suelo y el arrastre de las partículas (sedimentos y erosión) hacia una quebrada en la parte inferior, conforme se visualiza a continuación:

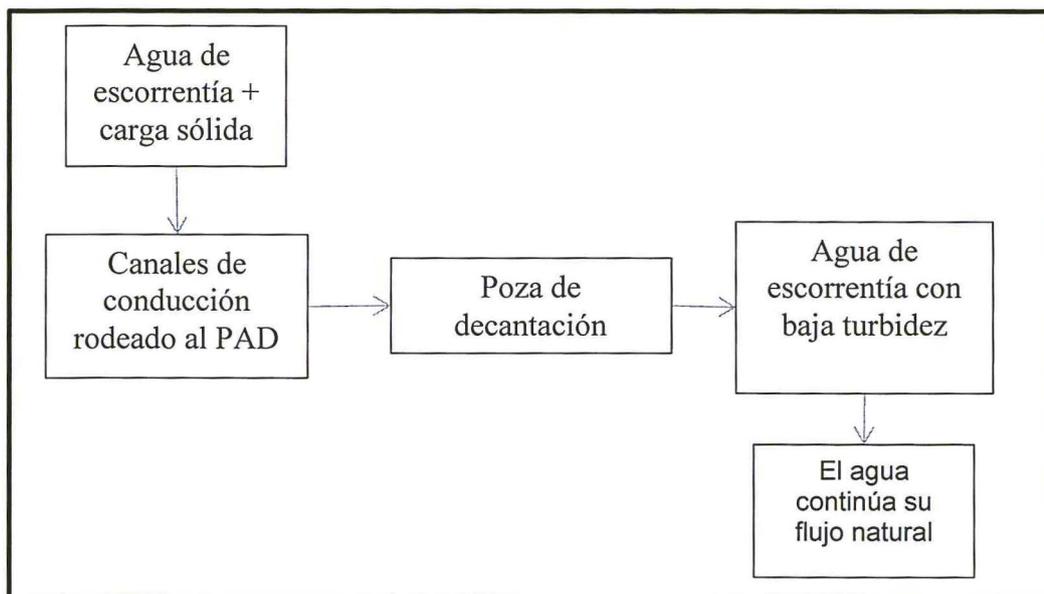
29. Por lo anterior, se advierte que la función de la poza es asegurar la calidad del agua de escorrentía; sin embargo, el titular minero no adoptó las medidas de previsión para evitar la colmatación de la poza, generando el riesgo de alteración de la calidad del agua a través del aporte de carga sólida a los cuerpos de agua.
30. Por lo tanto, se acredita que el titular minero no ha adoptado las medidas de previsión en la poza del pad de lixiviación, a fin de asegurar el correcto manejo del agua, evitando el riesgo de colmatación en dicha poza y su incidencia en el ambiente, conforme lo establece el Artículo 20° del RPGAAE, concordante con el Artículo 74° y el numeral 75.1 del Artículo 75° de la LGA.

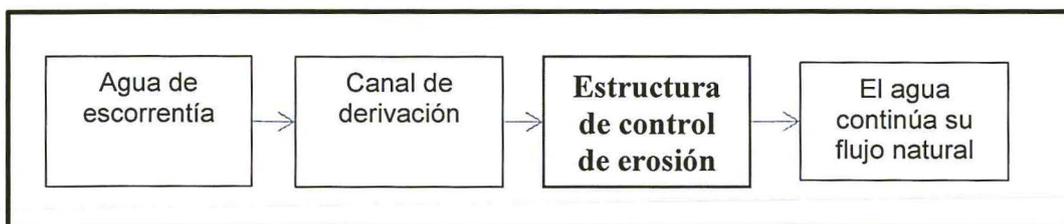
- 39. Cabe reiterar que la implementación de la estructura de control de erosión, tiene la finalidad de disipar la energía cinética del agua de escorrentía, de tal modo que se evite que la fuerza del agua genere erosiones en su recorrido. Para una mejor ilustración de la obligación, a continuación un flujograma del cual se desprende el manejo de agua de escorrentía del pad de lixiviación.

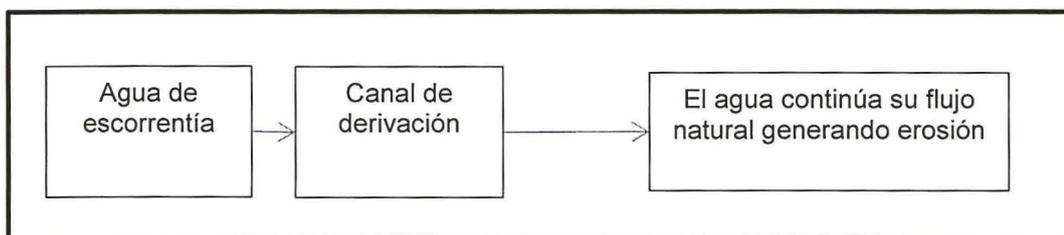
- 40. Sin embargo, de la revisión de los medios probatorios que obran en el expediente, se verifica que Minaspampa no implementó la estructura de control de erosión ubicado al final del canal de derivación del pad de lixiviación. En ese sentido, a continuación se muestra el flujograma del manejo de aguas de escorrentía del pad de lixiviación verificado durante la supervisión.

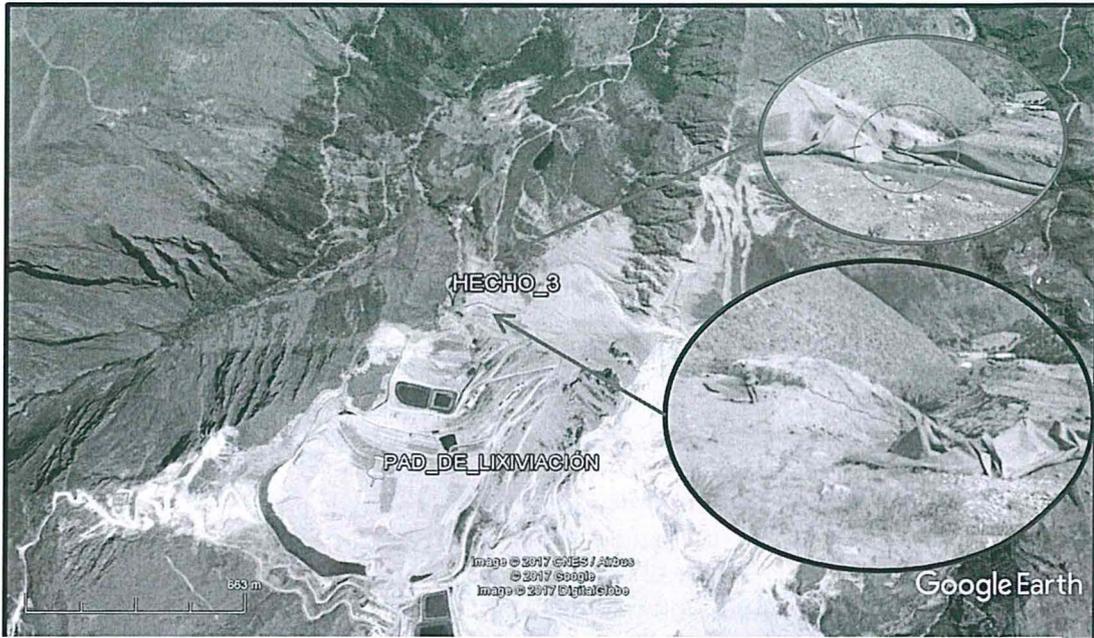
Fuente: Google Earth.

- 42. Por lo anterior, se verifica que Minaspampa no implementó la estructura de control de erosión al final del canal de derivación del pad de lixiviación, generando que el agua de escorrentía captadas en el canal de derivación del referido pad, se descargue hacia la quebrada, produciendo erosión en el terreno desde el punto de coordenadas UTM WGS84 N 9119089 e 171689, hacia la quebrada Consuso.

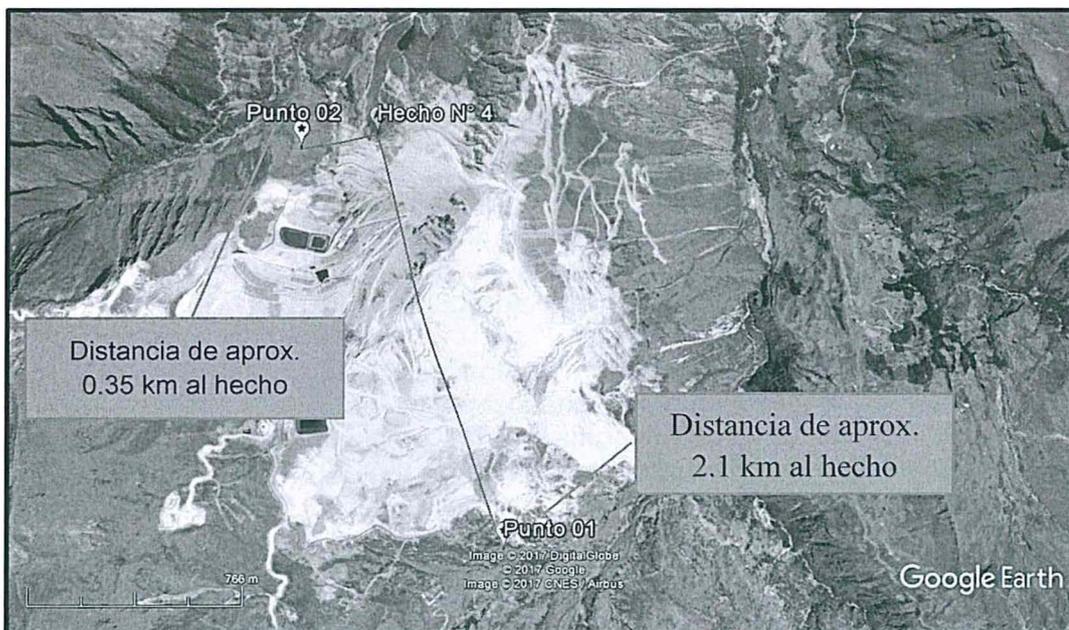
Fuente: Google Earth.

50. En el Informe de Supervisión³⁰ y en el ITA³¹, la Dirección de Supervisión señaló que Minaspampa no habría contemplado en el EIA de Minaspampa el efluente proveniente de la planta de beneficio ADR, en tanto que dicho punto no se encuentra aprobado en el EIA de Minaspampa, ni proviene de ninguna de las plantas de tratamiento de agua residual, en consecuencia no ha sido tratada antes de su vertimiento.
51. Para mayor argumento, es necesario superponer en una imagen satelital, las coordenadas del hallazgo detectado por el personal de la Dirección de Supervisión y la establecida en su instrumento de gestión ambiental en relación los efluentes industriales (Punto 01 y 02), conforme se visualiza, a continuación:

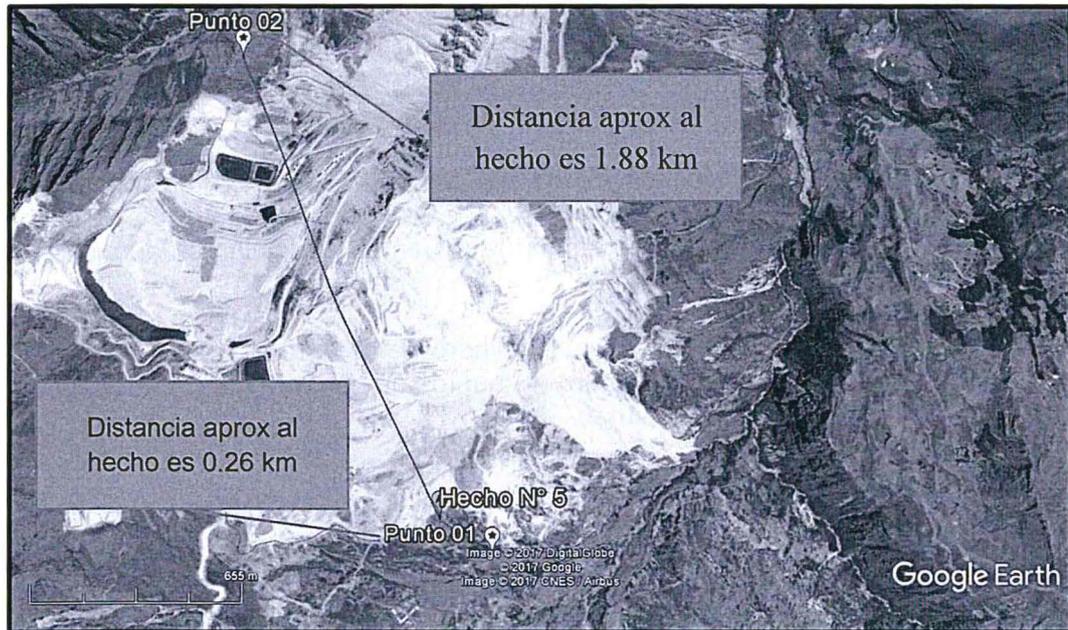
Fuente: Google Earth.

- 66. Por lo anterior, se verifica que el vertimiento advertido durante la supervisión no corresponde al aprobado en el instrumento de gestión ambiental -Punto N° 1 y 2, quedando acreditado en las fotografías N° 21, 22, 23 y 24 del Informe de Supervisión. En tal sentido, Minaspampa realizó un vertimiento de agua residual proveniente de los subdrenajes del botadero de desmonte de la zona sur hacia la quebrada y río Casgabamba, no contemplado en su instrumento de gestión ambiental.
- 67. Cabe precisar que de acuerdo a su instrumento de gestión ambiental el agua residual del subdrenaje del botadero de desmonte podría generar Drenaje Ácido de Roca (DAR)³⁶.
- 68. Por lo señalado, el presente hecho podría generar impactos negativos a la vegetación que tiene contacto con el efluente proveniente del subdrenaje del depósito de desmonte, así como a la flora y fauna colindante³⁷.
