EXPEDIENTE N° : 1672-2017-OEFA/DFSAI/PAS
ADMINISTRADO : PLUSPETROL PERÚ CORPORATION S.A.
UNIDAD PRODUCTIVA : LOTE 88
UBICACIÓN : DISTRITO DE ECHARATE, PROVINCIA DE LA
 CONVENCION, DEPARTAMENTO DE CUSCO
SECTOR : GAS NATURAL
MATERIAS : INCUMPLIMIENTO DE INSTRUMENTO
 DESCARGA DE EFLUENTES
 ALMACENAMIENTO DE PRODUCTOS
 QUÍMICOS
 QUEMA DE GAS
 RESPONSABILIDAD ADMINISTRATIVA
 MEDIDA CORRECTIVA
 ARCHIVO
 REGISTRO DE ACTOS ADMINISTRATIVOS

Lima, 20 octubre del 2017

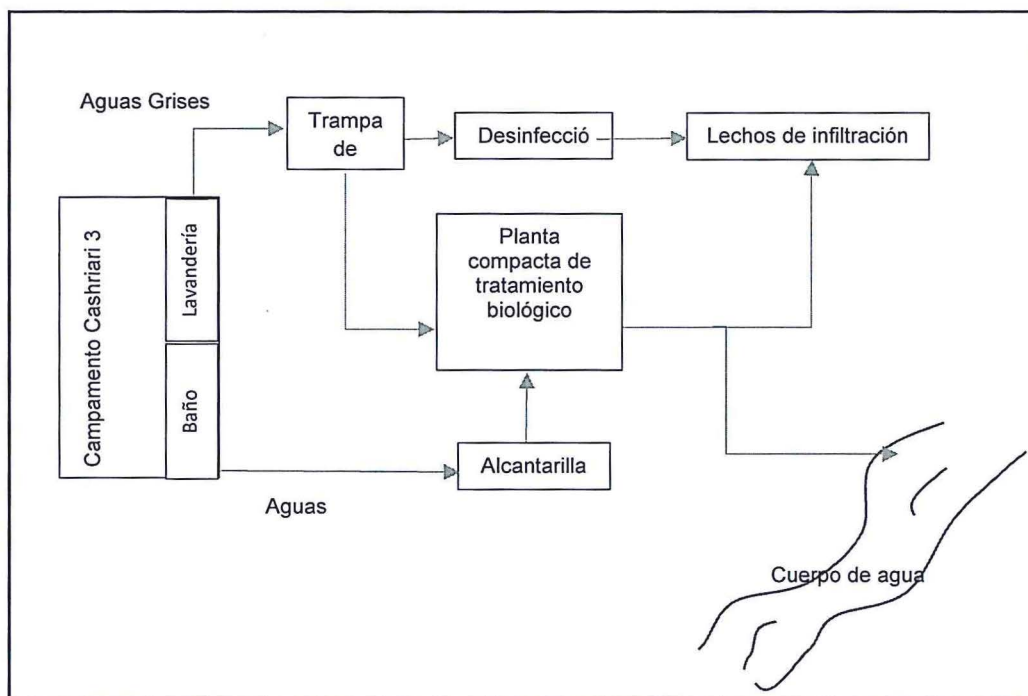
Esquema del manejo de efluentes de acuerdo a lo señalado en el EIA 2009

- b.3) Tercer argumento de Pluspetrol: El Sistema de Tratamiento fue declarado en el Informe Ambiental Anual del ejercicio 2013, presentado al Ministerio de Energía y Minas mediante Carta PPC-MA-14-0132 del 31 de marzo del 2014.
26. Al respecto, se debe precisar que lo señalado en el Informe Ambiental Anual 2013, no constituye la convalidación y mucho menos la certificación ambiental de dichos sistemas, toda vez que el sistema de tratamiento aplicable al caso concreto se encontraba previsto en el EIA del Proyecto de Ampliación, el cual presentaba una clasificación en función al tipo de agua (aguas negras y grises) que presentaba el siguiente diseño:

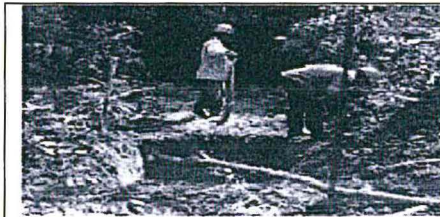
Aun así, fueron implementadas acciones inmediatas, tal como lo indica el supervisor en el texto de la observación. Estas acciones incluyeron la construcción del pozo de infiltración para la disposición de las aguas tratadas que son evacuadas desde el biodigestor. Véase a continuación las fotografías que muestran la implementación realizada.

Fotografía. Construcción del pozo de infiltración

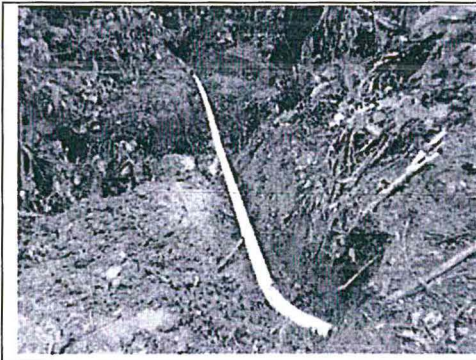
El hallazgo puntual identificado durante la supervisión fue corregido de manera inmediata a través del reemplazo y reconexión de la tubería hacia el pozo de percolación existente, tal como se muestra en las fotografías adjuntas.

Fotografías N° 1 y 2: Reemplazo de la tubería y conexión al área de infiltración

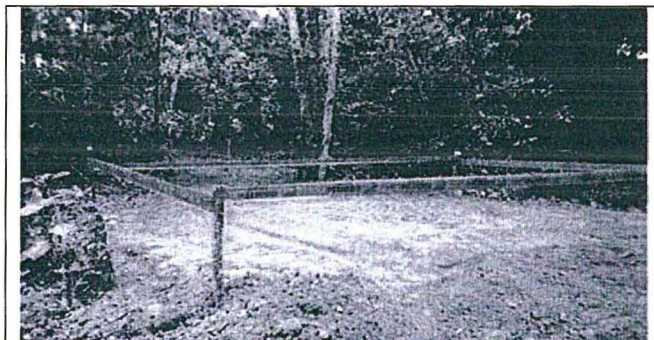
Fotografía N° 3: Área de infiltración sellada y señalizada en la Locación San Martin 3

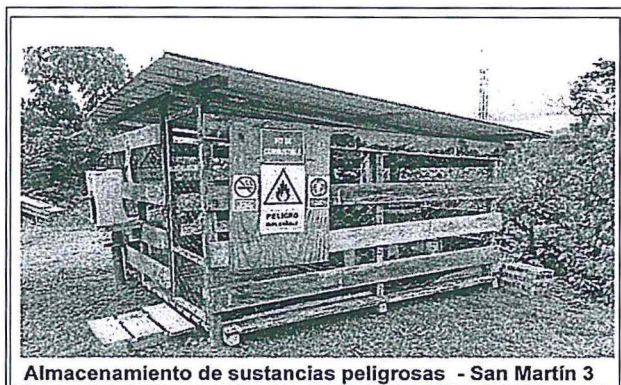
Registro fotográfico

66. El administrado presentó una fotografía en la cual se apreciaría el área de almacenamiento actual de sustancias peligrosas en la Locación San Martín 3, la cual según lo manifestado por el administrado se encontraría impermeabilizada y contaría con sistema de contención. En tal sentido, de acuerdo al administrado el almacenamiento se realizaría en volúmenes muy acotados y contaría con protección del suelo y cobertura, de acuerdo a lo previsto en el EIA Lote 88⁶⁰, tal como se observa a continuación:

Almacenamiento de sustancias peligrosas - San Martín 3

67. Al respecto se advierte que el administrado, no presentó argumento a fin de desvirtuar o cuestionar la comisión de la conducta infractora materia de análisis, toda vez que se limitó a argumentar y presentar medio probatorio (fotografía) a efectos de acreditar la corrección de la presente conducta infractora.
