III.1. Único hecho imputado: Pluspetrol Norte S.A. generó los impactos ambientales negativos detectados en la supervisión del 11 al 16 de setiembre del 2013 en el Lote 8

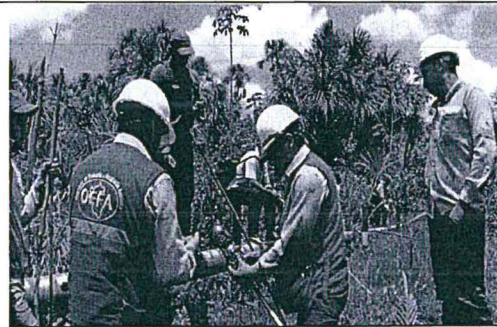
Foto N° 05: El equipo técnico del OEFA en plena toma de muestra de suelo con hidrocarburo. La toma de muestra está siendo observada por representantes de ACODECOSPAT y por el supervisor de Pluspetrol.

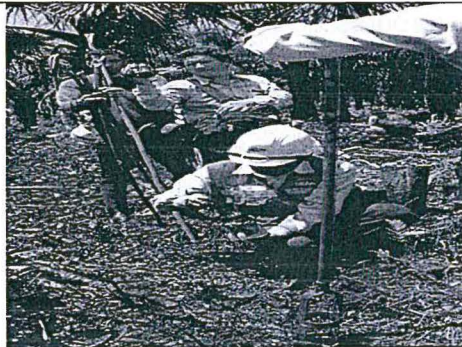
Foto N° 06: El equipo técnico del OEFA en plena toma de muestra de suelo con hidrocarburo. En la altura Km. 7.8. del mencionado DdV, en mes junio del presente año, ocurrió un derrame de crudo, el cual está en plena rehabilitación y remediación de suelo impactado por el derrame.

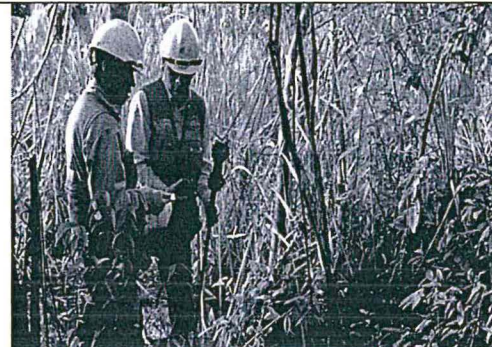
Foto N° 08: El equipo técnico del OEFA sacando muestra de suelo, aprox. a 200 metros al Oeste de la Plataforma 60X. La zona es conocida como la cabecera de la Quebrada Félix.

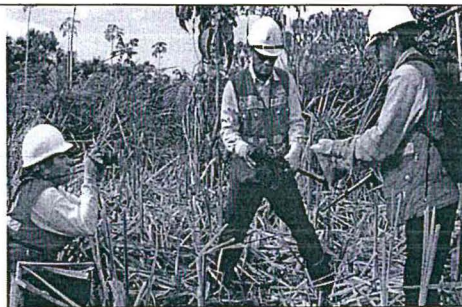
Foto N° 09: El equipo técnico del OEFA sacando muestra de suelo, aprox. a 50 metros al Suroeste de la Plataforma 60X.

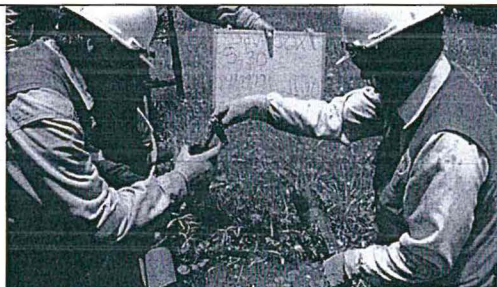
Foto N° 11: El equipo técnico del OEFA sacando muestra de suelo, en la altura Km. 1284, lado izquierdo del DdV de la Plataforma 60X.

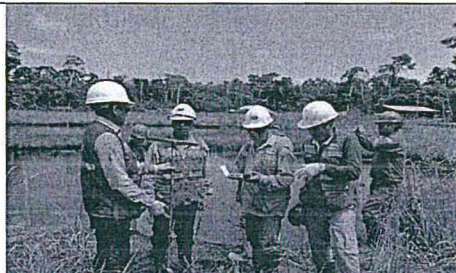
Foto N° 13: El equipo técnico del OEFA tomando muestra de suelo impactado por el crudo en el PAC 5 de la Batería Yanayacu. En la parte fondo se aprecia, agua superficial cubierto en la mayor parte por crudo.

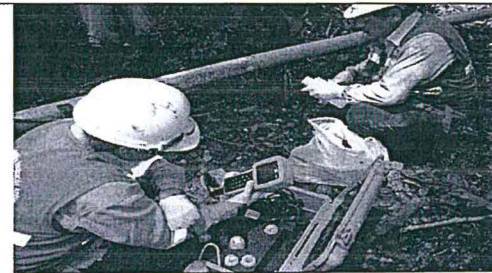
Foto N° 14: El equipo técnico del OEFA en plena lectura de parámetros de control in situ de campo de muestra de efluente doméstico tratada en la Planta de Tratamiento de la Batería Yanayacu.
