Resolución Directoral N° 0161-2018-OEFA/DFAI

Expediente N° 1763-2017-OEFA/DFSAI/PAS

**EXPEDIENTE N°** : 1763-2017-OEFA/DFSAI/PAS  
**ADMINISTRADO** : PLUSPETROL NORTE S.A.<sup>1</sup>  
**UNIDAD FISCALIZABLE** : LOTE 8  
**UBICACIÓN** : DISTRITO DE TROMPETEROS, PROVINCIA Y  
DEPARTAMENTO DE LORETO  
**SECTOR** : HIDROCARBUROS LÍQUIDOS  
**MATERIAS** : IMPACTO AMBIENTAL  
RESPONSABILIDAD ADMINISTRATIVA  
MEDIDAS CORRECTIVAS  
REGISTRO DE ACTOS ADMINISTRATIVOS

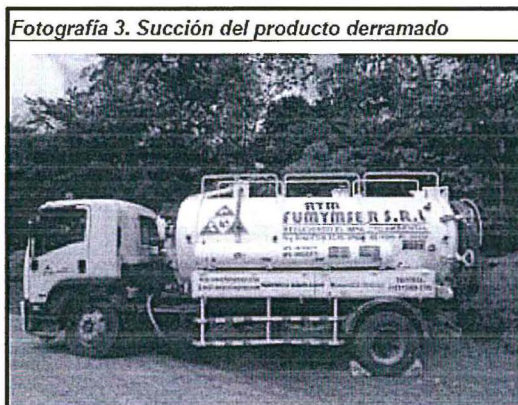
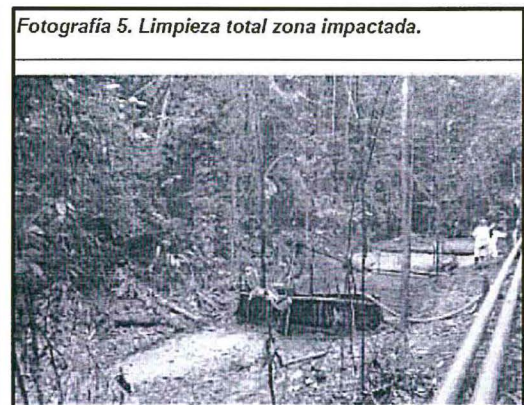
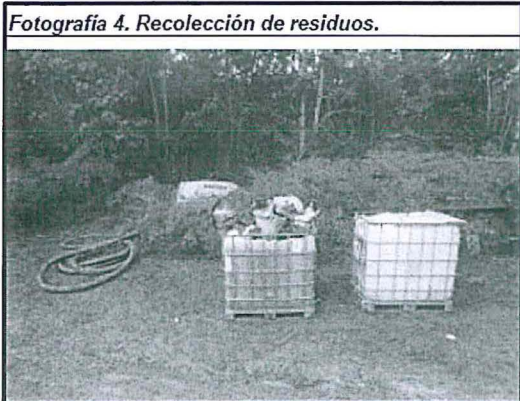
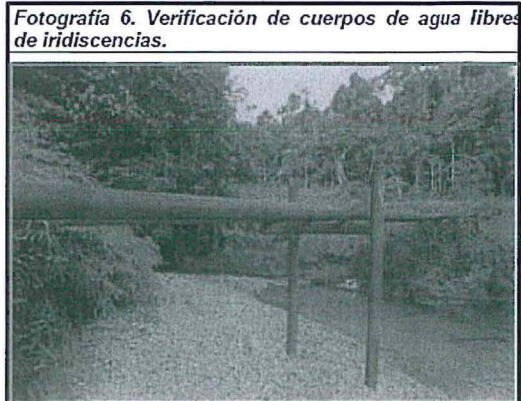
56. Asimismo, en sus descargos al IFI, el administrado señaló que mediante la Carta PPN-OPE-0062-2017 del 15 de mayo de 2017<sup>60</sup> comunicó al OEFA la limpieza de la zona afectada por el derrame. Sin embargo, las referidas acciones de limpieza no forman parte del contenido de dicho documento, por lo que corresponde desestimar lo alegado por el administrado.
57. Adicionalmente, en los referidos descargos, el administrado presentó el "Informe Final de Actividades por el incidente ambiental ocurrido en la línea de 4" - Plataforma 1103 Pavayacu/Lote 8" del 28 de agosto de 2016, en el cual adjuntó fotografías con la finalidad de acreditar acciones de (i) succión del producto derramado, (ii), limpieza del área impactada, (iii) recolección de los residuos generados por la limpieza, y (iv) verificación de los cuerpos de agua libres de iridiscencia, según el siguiente detalle<sup>61</sup>:

58. Al respecto, cabe precisar que las referidas fotografías no acreditan la efectiva remediación, sino únicamente la limpieza, de los componentes afectados (suelos y agua superficial), por lo que corresponde sean desestimadas.
