EXPEDIENTE N° : 239-2017-OEFA/DFSAI/PAS
ADMINISTRADO : EMPRESA ADMINISTRADORA CERRO S.A.C.
UNIDAD FISCALIZABLE : CERRO DE PASCO
UBICACIÓN : DISTRITOS DE CHAUPIMARCA, YANACANCHA Y
SIMÓN BOLIVAR, PROVINCIA Y DEPARTAMENTO
DE PASCO
SECTOR : MINERÍA
MATERIAS : RESPONSABILIDAD ADMINISTRATIVA

III.1. **Hecho imputado N° 1: El titular minero derivó el drenaje colectado en el canal de coronación (dren francés) del depósito de desmonte al túnel Rumiallana, incumpliendo lo establecido en su instrumento de gestión ambiental**

III.2. **Hecho imputado N° 2: El titular minero no derivó adecuadamente el agua superficial de la laguna Quilcomachay y de las precipitaciones, a través de los canales laterales de derivación del depósito de relaves Ocroyoc, incumpliendo lo establecido en su instrumento de gestión ambiental**

- III.3. Hecho imputado N° 3: El titular minero descargó un efluente minero-metalúrgico proveniente de la planta de extracción de solventes, incumpliendo lo establecido en el instrumento de gestión ambiental**

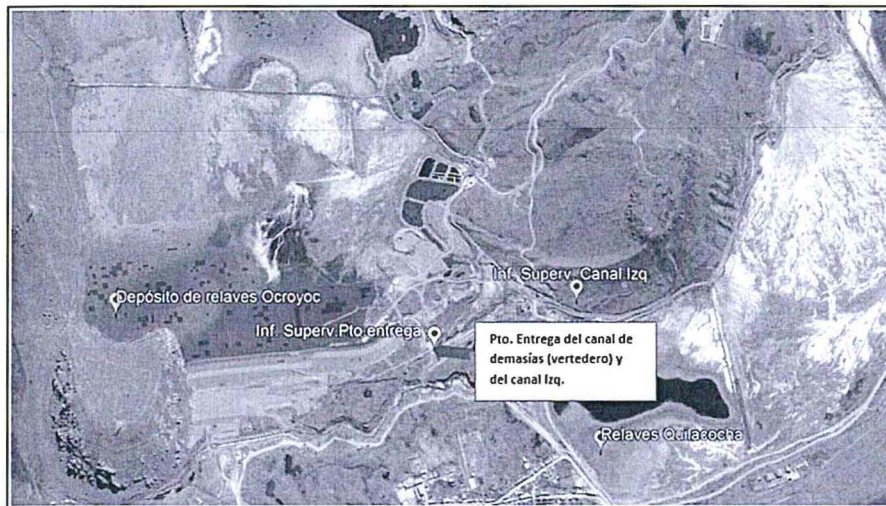
Ubicación de las coordenadas de los componentes detectados en la supervisión

Fuente: Coordenadas geográficas UTM WGS 84 del Acta de Supervisión

29. De las imágenes mostradas, se puede concluir que el componente detectado durante la supervisión corresponde al punto de entrega de las aguas del canal de la margen izquierda y del canal de demasías; es decir, al vertedero-canal. Este vertedero-canal debía estar revestido con material de concreto; sin embargo, durante la Supervisión Regular 2014 no se observó ello.

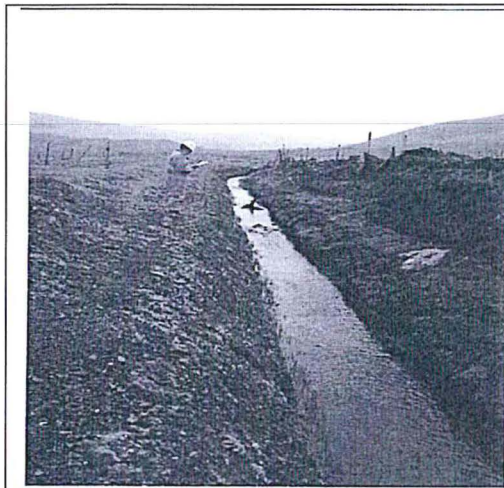
Fotografía N° 2.- Canal de derivación izquierdo no revestido de aguas superficiales y de escorrentía de la laguna Quilcaymachay. UTM Datum WGS 84: 8819018 N y 359050 E

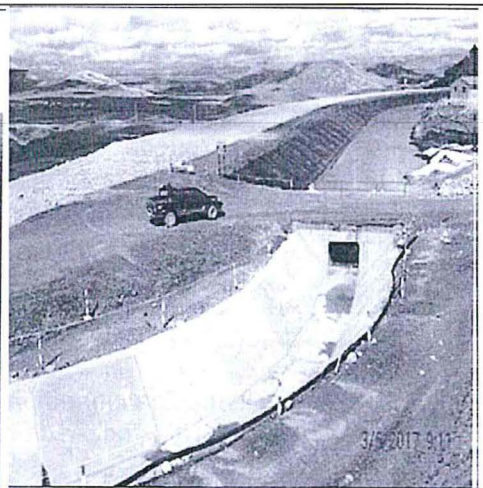
Fotografía N° 3.- El depósito de relaves Ocroyoc cuenta con un canal-vertedero de concreto armado. UTM Datum WGS 84: 8817217 N y 358833 E

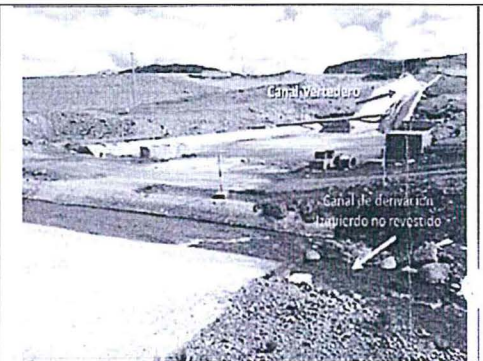
Fotografía N° 5.- El depósito de relaves Ocroyoc cuenta con un canal – vertedero de concreto armado, el que se conecta con el canal de derivación izquierdo no revestido de la relavera, según las obras de ingeniería diseñadas por el consultor Golder. UTM Datum WGS 84: 8817098 N y 358 922 E

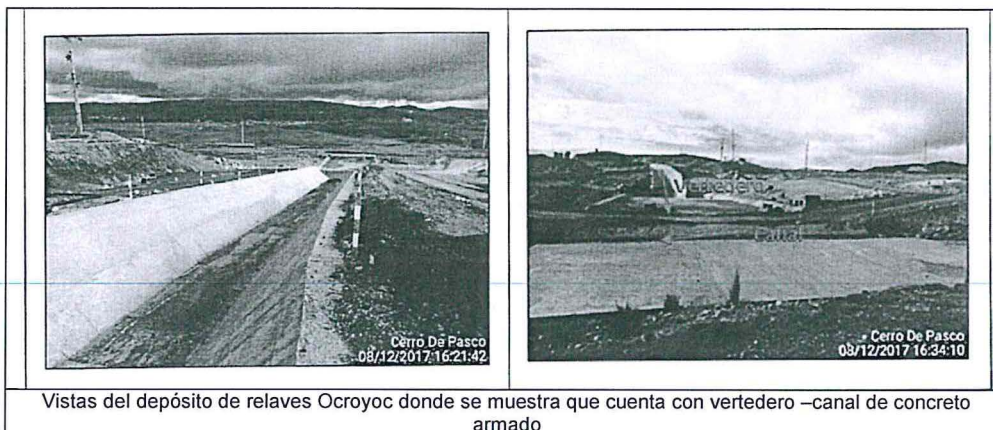
Vistas del depósito de relaves Ocoyoc donde se muestra que cuenta con vertedero –canal de concreto armado

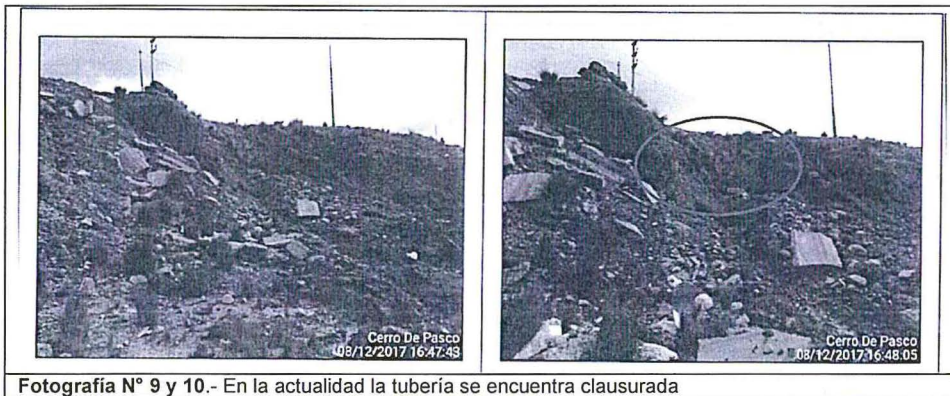
Fotografía N° 9 y 10.- En la actualidad la tubería se encuentra clausurada
Fuente: Escrito de descargos N° 2

- 89. Por lo expuesto, y en la medida que se acreditó el cese de los efectos de la conducta infractora, no corresponde ordenar medidas correctivas en este extremo, en estricto cumplimiento de lo dispuesto en el artículo 22° de la Ley del Sinefa.
- c) Hecho imputado N° 4
- 90. En el presente caso, ha quedado acreditado que el administrado no dispuso la totalidad de los residuos sólidos domésticos en el botadero Rumiallana, incumpliendo lo establecido en su instrumento de gestión ambiental.
- 91. En el Escrito sobre el estado actual de los hallazgos y en los Escritos de descargos N° 1 y 2, el administrado reconoció que realiza la disposición de los residuos sólidos en el área del tajo Raúl Rojas. Asimismo, señaló que el proceso de adecuación de dicho componente aún se encuentra en evaluación por parte del Ministerio de Energía y Minas.

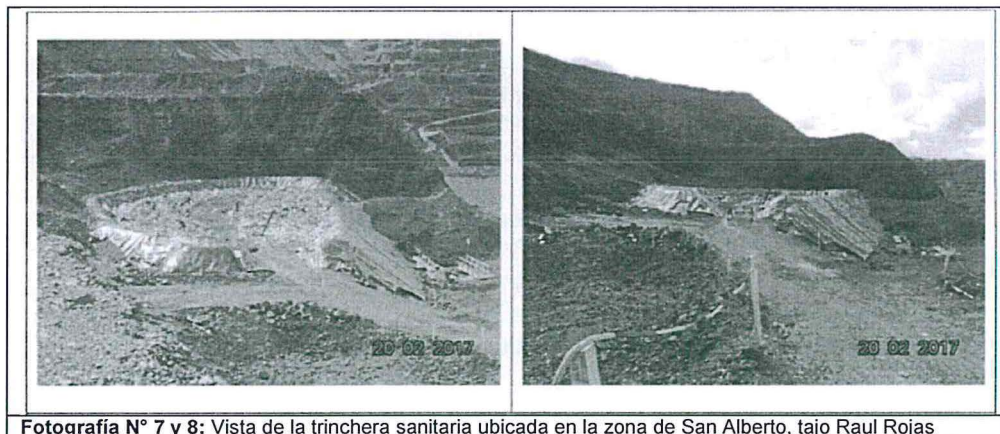
Fotografía N° 7 y 8: Vista de la trinchera sanitaria ubicada en la zona de San Alberto, tajo Raul Rojas
 Fuente: Escrito sobre el estado actual de los hallazgos

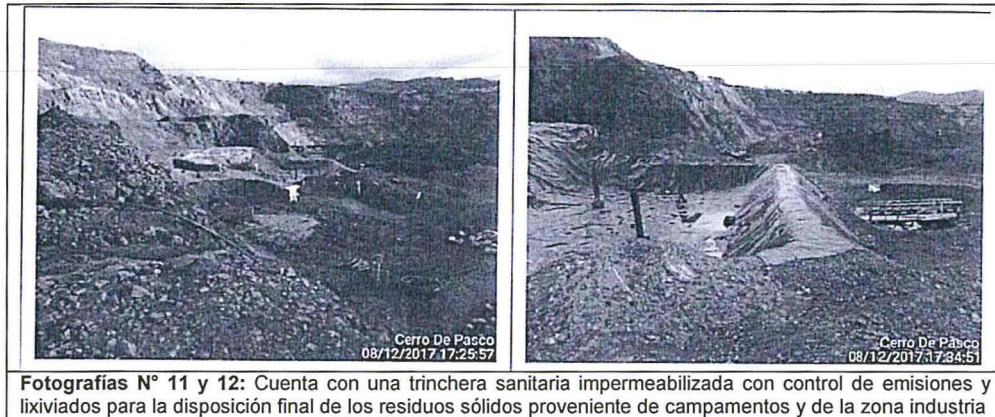
Fotografías N° 11 y 12: Cuenta con una trinchera sanitaria impermeabilizada con control de emisiones y lixiviados para la disposición final de los residuos sólidos proveniente de campamentos y de la zona industria

94. Es preciso mencionar que la disposición de residuos sólidos en el tajo Raúl Rojas se realiza sin ninguna consideración técnica ni ambiental; durante la supervisión se observó que los residuos se encontraban expuestos a la intemperie, lo que puede generar su descomposición y la aparición de agentes vectores (roedores, aves, insectos y otros), siendo estos últimos transmisores de enfermedades. Por tanto, la conducta puede ocasionar un daño potencial a la salud de los habitantes de la zona.
