Resolución Directoral N° 0003-2018-OEFA/DFAI

Expediente N° 149-2017-OEFA/DFSAI/PAS

#### III.1. Único hecho imputado: Pacific no adoptó medidas de prevención para evitar el impacto negativo en un área de 11,420 m<sup>2</sup> y una pequeña quebrada, producto del derrame de petróleo proveniente de la línea de producción del pozo SHIV 22 del Yacimiento Shiviycu del Lote 192

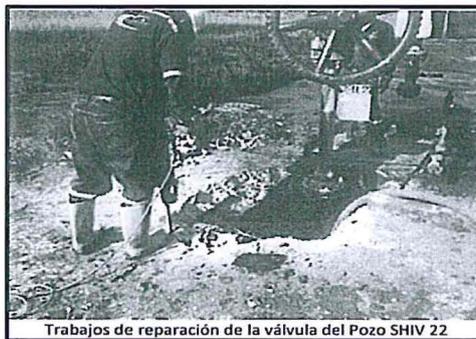
**Trabajos de limpieza y remediación de suelo contaminado**

- 41. En el presente caso, el hecho imputado está referido a que el administrado no adoptó medidas de prevención para evitar el impacto negativo en un área de 11,420 m<sup>2</sup> y una pequeña quebrada, producto del derrame de petróleo proveniente de la línea de producción del pozo SHIV 22 del Yacimiento Shiviycu del Lote 192.
- 42. Al respecto, en sus descargos a la RSD, el administrado presentó fotografías para acreditar la limpieza y remediación del área afectada por el derrame del 4 de octubre del 2015<sup>43</sup>:

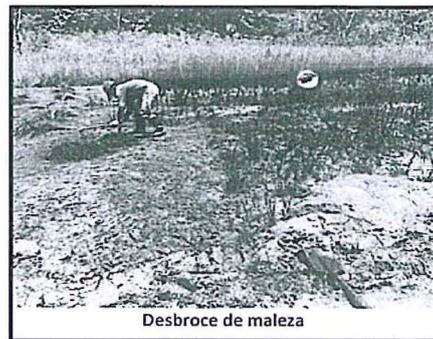
Trabajos de reparación de la válvula del Pozo SHIV 22

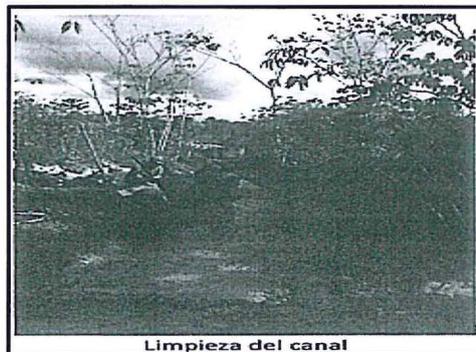
Desbroce de maleza

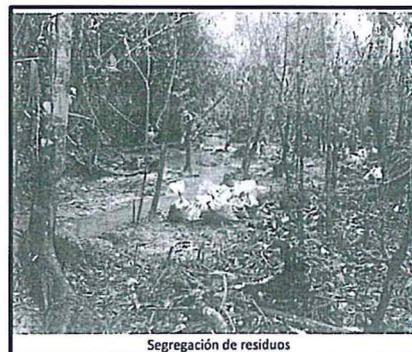
Limpieza del canal

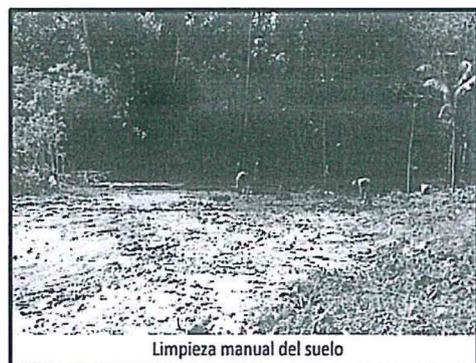
Segregación de residuos

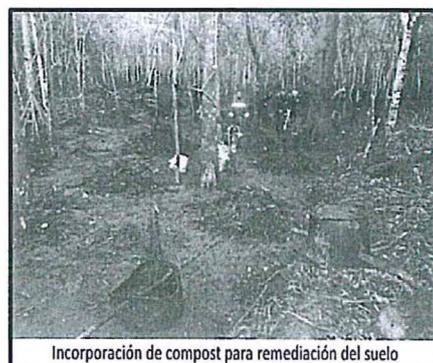
Limpieza manual del suelo
