Resolución Directoral N° 0131-2018-OEFA/DFAI

Expediente N° 2644-2017-OEFA/DFSAI/PAS

EXPEDIENTE N° : 2644-2017-OEFA/DFSAI/PAS
ADMINISTRADO : CORPORACION PRIMAX S.A.¹
UNIDAD FISCALIZABLE : PLANTA ENVASADORA DE GAS LICUADO DE PETRÓLEO
UBICACIÓN : DISTRITO DE VENTANILLA, PROVINCIA CONSTITUCIONAL DEL CALLAO
SECTOR : HIDROCARBUROS LÍQUIDOS
MATERIAS : RESIDUOS SÓLIDOS PELIGROSOS ARCHIVO

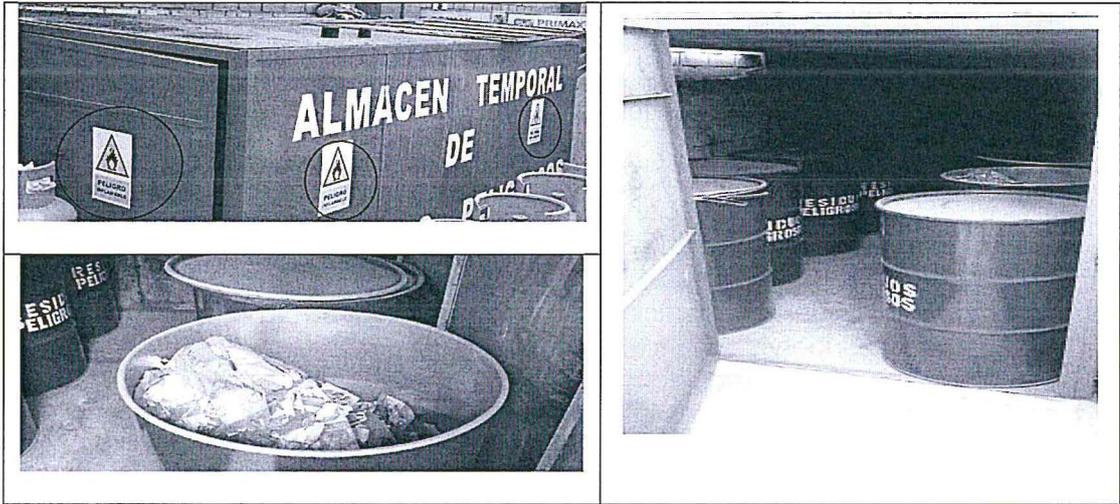
Fotografías presentadas por el administrado en su escrito de descargos de fecha 28 de diciembre del 2017¹³

11. Asimismo, señaló que dentro del contenedor se cuenta con diez (10) cilindros ubicados en dos filas de cinco (5) cilindros cada una, en el que se almacena los residuos hasta que son dispuestos por una EPS-RS autorizada por DIGESA (BEFESA). Precisó que los cilindros cuentan con una tapa hermética con asa para su manipulación y evitar la dispersión al ambiente. Como prueba de lo manifestado, adjuntó fotografías, tal como se muestra a continuación:

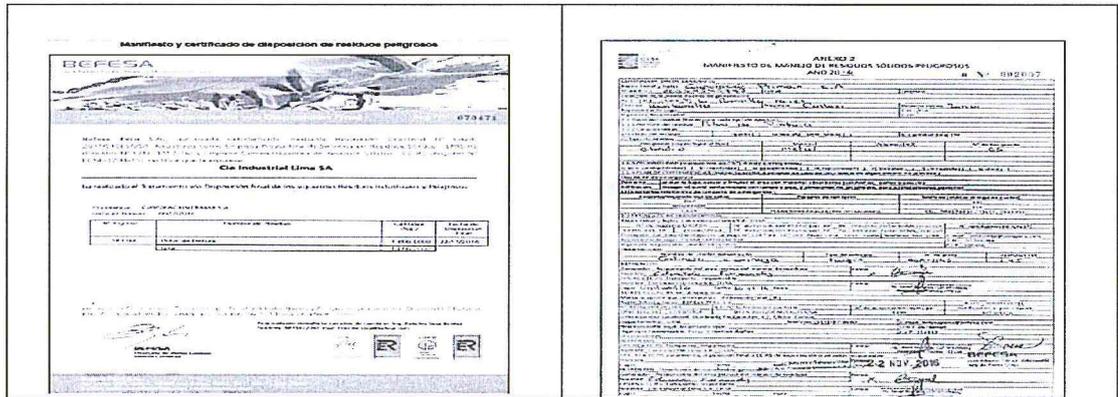
Certificado de Tratamiento y/o disposición Final N° 070471 del año 2016 y el Manifiesto de Manejo de Residuos Sólidos Peligrosos N° 002057 del año 2016¹⁵

12. Así también, señaló que el material particulado (partículas de pintura) que se encontró en el suelo cercano a la cabina de pintura son productos de emisiones fugitivas que se produjeron por el desgaste de los filtros de la cabina, además indicó, que el suelo de la planta envasadora está cubierto de piedra suelta (ripió) que cubre todo el suelo y evita contaminaciones ambientales¹⁴, estas piedras con material de pintura fueron retirados y dispuestos como residuos sólidos peligrosos mediante una EPS-RS. Como prueba de lo manifestado, adjuntó los manifiestos de recojo y certificados de disposición de residuos sólidos de la Planta de GLP del año 2016 y 2017 (a la fecha):

16. Así también, el administrado presentó el Certificado de Tratamiento y/o disposición Final N° 070471 y el Manifiesto de Manejo de Residuos Sólidos Peligrosos N° 002057, ambos del año 2016 (22 de noviembre del 2016), en el que se acredita que la empresa Cia Industrial Lima S.A., realizó la disposición final de los Residuos Sólidos Peligrosos (polvo de pintura) en cinco recipientes de metal (cilindros), por lo que se verifica que en la actualidad el administrado viene cumpliendo con las obligaciones establecidas en su Instrumento de gestión ambiental así como en la normativa correspondiente.

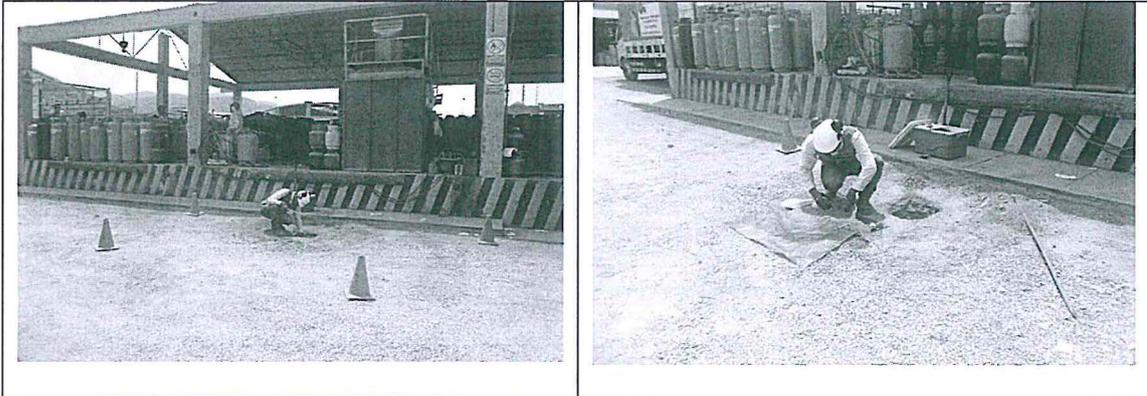
Fotografías presentadas por el administrado en su escrito de descargos del 28 de diciembre del 2017: Imágenes del monitoreo del suelo realizado por ECOLAB- Punto 1¹⁶

13. Por otro lado, el administrado respecto del descargo que presentó el 8 de noviembre del 2016, señaló que el área en el que se detectó el hallazgo se realizó un monitoreo de calidad de suelos el 1 de diciembre del 2017. Al respecto, indicó que se monitorearon dos (2) puntos en diferentes niveles de suelo (a 15cm y a

60cm de profundidad) y que dichos resultados determinaron que no hubo impacto en el suelo del hallazgo, al no haberse detectado exceso de ECA Suelo. Como Prueba de lo manifestado adjuntó fotografías, así como el resultado de los monitoreos de calidad de suelo:

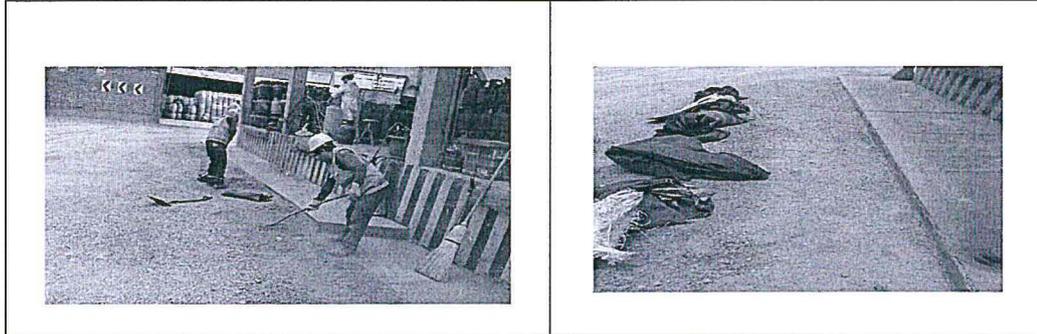
Fotografías presentadas por el administrado en su escrito de descargos del 28 de diciembre del 2017: Imágenes de la limpieza del suelo superficial adyacente a la zona de la cabina de pintura¹⁹

14. Finalmente, el administrado manifestó que en su primer descargo indicó que se retiró la parte superficial del suelo observado, se limpió la zona y se trasladó temporalmente al almacén temporal de residuos sólidos peligrosos para finalmente ser dispuestos mediante una EPS-RS el 22 de noviembre del 2016. Como prueba de lo manifestado se adjuntó fotografías en la que muestra la limpieza realizada en el área¹⁸, así como la instalación de una cabina de pintado mucho más eficiente.

15. Al respecto, de las fotografías presentadas por el administrado (Imágenes del monitoreo del suelo realizado por ECOLAB- Punto 2 y las Imágenes de la limpieza del suelo superficial adyacente a la zona de la cabina de pintura) se aprecia que, en la zona del hallazgo, ya no existen los restos de pintura que fueron detectados al momento de la supervisión; la zona se encuentra completamente limpia y habilitada. Asimismo, los resultados del análisis de calidad de suelo determinan que los valores se encuentran dentro del ECA Suelo, lo que acredita que no existe daño ambiental²².
