Organismo de  
Evaluación y  
Fiscalización Ambiental

Resolución Directoral N° 0157-2018-OEFA/DFAI

Expediente N° 542-2016-OEFA/DFSAI/PAS

**EXPEDIENTE N°** : 542-2016-OEFA/DFSAI/PAS  
**ADMINISTRADO** : PETRÓLEOS DEL PERÚ – PETROPERÚ S.A.<sup>1</sup>  
**UNIDAD FISCALIZABLE** : ESTACIÓN N° 1 – SARAMURO – OLEODUCTO NORPERUANO  
**UBICACIÓN** : DISTRITO DE URARINAS, PROVINCIA Y DEPARTAMENTO DE LORETO  
**SECTOR** : HIDROCARBUROS LÍQUIDOS  
**MATERIAS** : MEDIDAS DE PREVENCIÓN  
ALMACENAMIENTO DE RESIDUOS SÓLIDOS PELIGROSOS  
PRESENTACIÓN DE REPORTE FINAL DE EMERGENCIAS  
PRESENTACIÓN DE INFORMACIÓN  
RESPONSABILIDAD ADMINISTRATIVA  
ARCHIVO

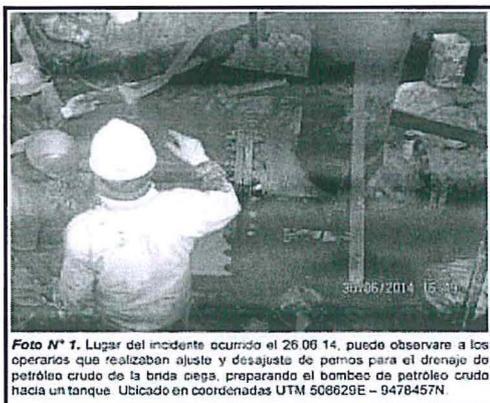
Foto N° 1. Lugar del incidente ocurrido el 26/06/14, puede observarse a los operarios que realizaban ajuste y desajuste de pernos para el drenaje de petróleo crudo de la brida ciega, preparando el bombeo de petróleo crudo hacia un tanque. Ubicado en coordenadas UTM 508629E – 9478457N.

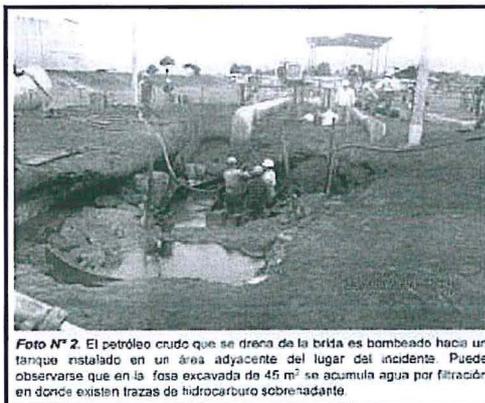
Foto N° 2. El petróleo crudo que se drena de la brida es bombeado hacia un tanque instalado en un área adyacente del lugar del incidente. Puede observarse que en la fosa excavada de 45 m<sup>2</sup> se acumula agua por filtración en donde existen trazas de hidrocarburo sobrenadante.

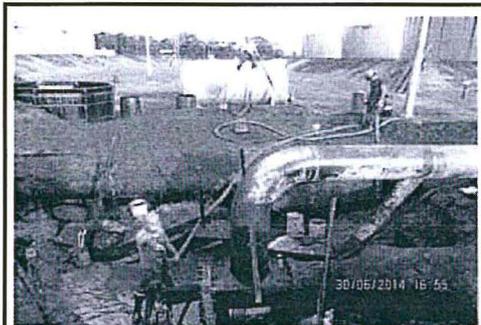
Foto N° 3. Vista del bombeo del petróleo crudo que se drenaba de la brida ciega hacia un tanque ubicada en un lugar adyacente de la fosa abierta para reparar la falla

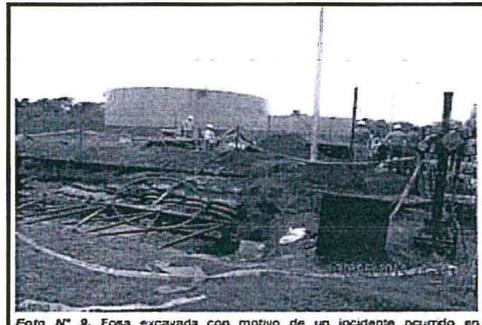
Foto N° 9. Fosa excavada con motivo de un incidente ocurrido en diciembre de 2011. Al fondo puede observarse la retroexcavadora con la que se abrió la fosa y los operarios para atender el incidente ocurrido el 30.08.2014. Asimismo, se distingue la manguera que desfogó el agua proveniente de la fosa del incidente.

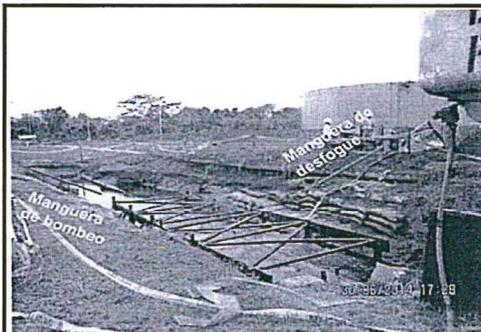
Foto N° 10. Vista de un segundo ángulo de la fosa excavada con motivo de un incidente ocurrido en diciembre de 2011. Las aguas acumuladas en la fosa del incidente se bombeaba a este lugar, puede observarse las mangueras de bombeo de entrada y de salida de agua con trazas de hidrocarburo.

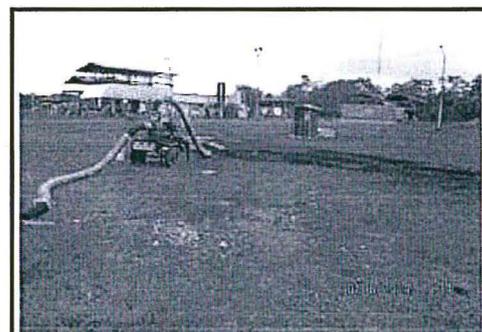
Foto N° 11. Vista del área de 1.809,6 m² adyacente al lugar del incidente cubierta con vegetación herbácea, impactada con trazas de hidrocarburo que se había bombeado desde la fosa abierta para facilidades de mantenimiento.

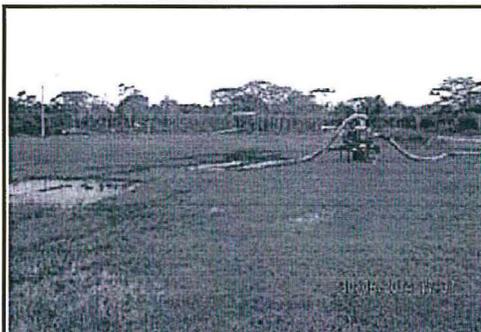
Foto N° 12. El agua filtrada en la fosa con trazas de hidrocarburo fueron bombeadas a un área abierta cubierta con vegetación herbácea, impactada en 1809,6 m² dentro de la zona industrial. En la vista puede observarse el agua con indidencias y trazas de hidrocarburo.

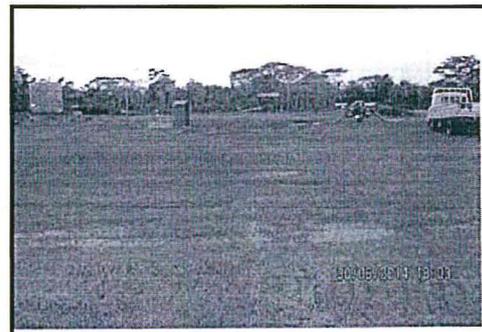
Foto N° 14. Vista general del lugar del área impactada con agua conteniendo trazas de hidrocarburo dentro de la zona industrial de la Estación 1 a la derecha puede observarse la movilidad que se usaba para el transporte de carga.

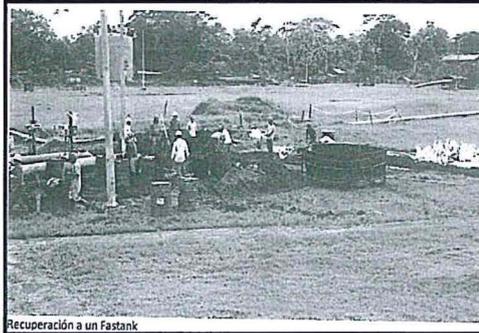
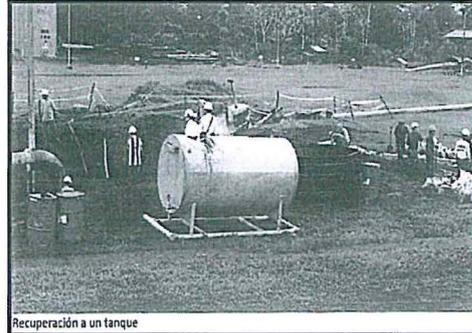
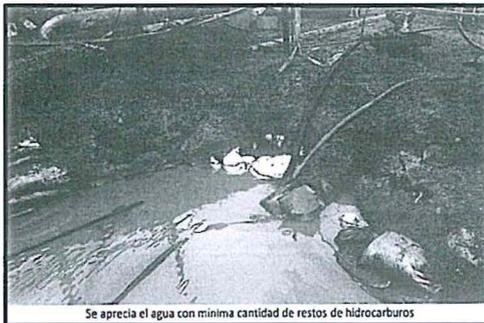
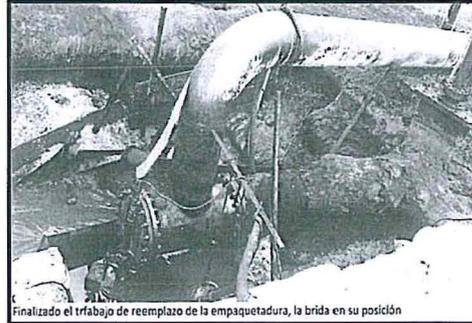
### Fotografías de la Recuperación del hidrocarburo

50. Al respecto, se debe señalar que a pesar que el agua con trazas de crudo impidiera las labores para restituir las condiciones normales de la brida, era deber del administrado realizar el adecuado manejo de las aguas que tuvieron contacto con el crudo derramado durante las actividades de contención y recuperación del crudo, es decir, una evacuación, transporte, tratamiento y/o disposición final que no comprometiera la calidad de los componentes ambientales, así como la limpieza y rehabilitación de las áreas afectadas.
51. No obstante, en el presente caso, pese a que Petroperú estaba obligado a realizar la adecuada colección y disposición final de las aguas infiltradas que fueron contaminadas con crudo, su inadecuado manejo y la adopción de medidas deficientes ocasionó impactos negativos al ambiente.

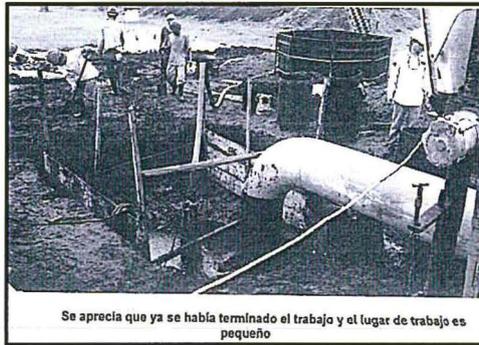
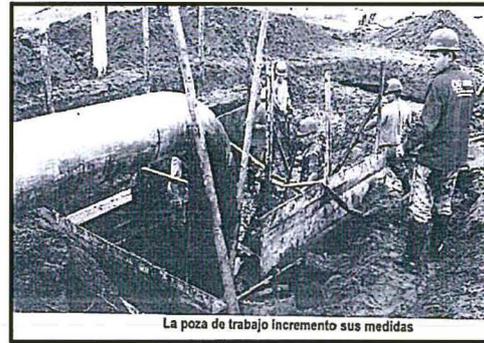
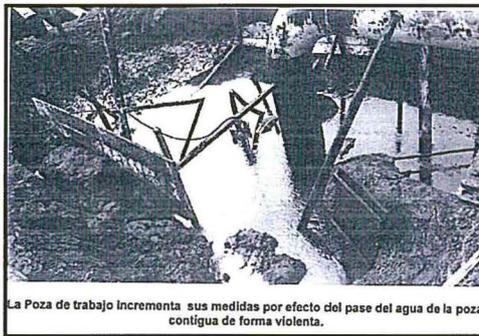
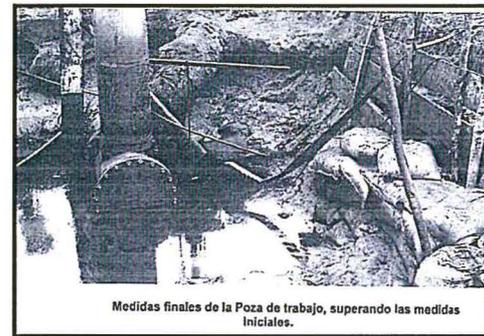
#### Cambio de medidas de la poza de trabajo

54. Para demostrar que inicialmente el tamaño de la poza de trabajo era pequeño, y que al presentarse un pase violento de agua de la poza contigua se originó que las paredes se desmoronen de forma acelerada y que la zona de trabajos alcance mayores medidas, Petroperú presentó las siguientes fotografías:

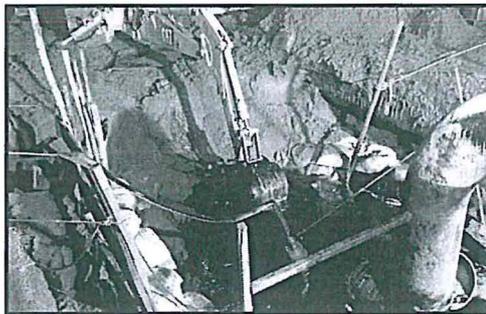
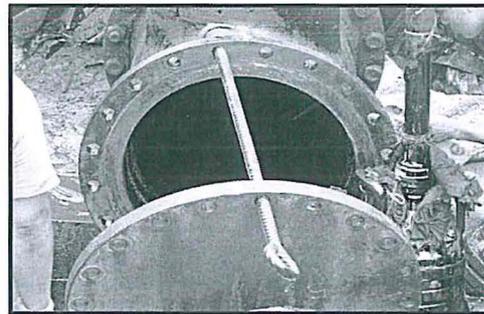
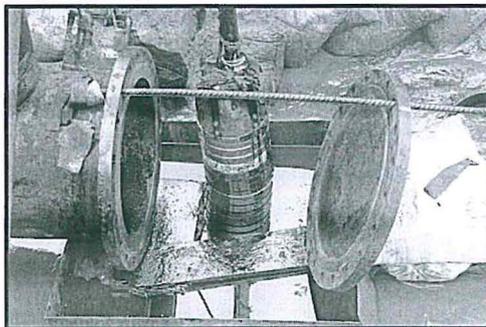
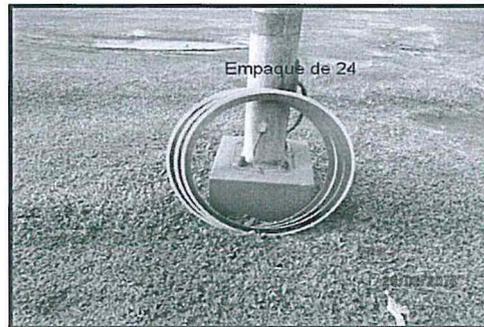
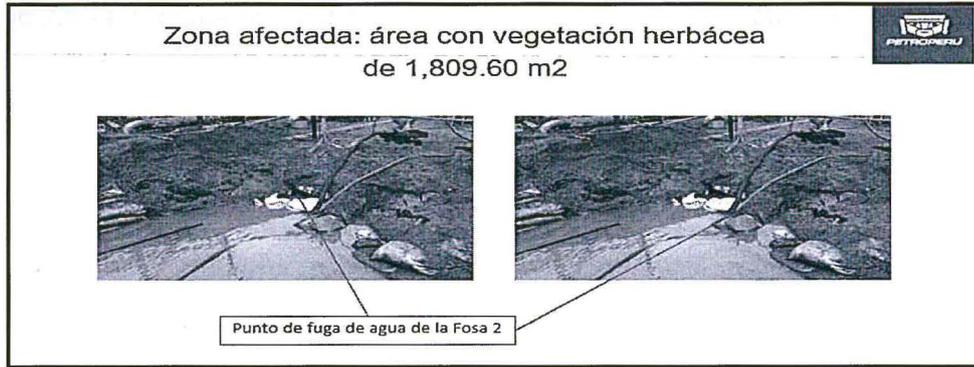
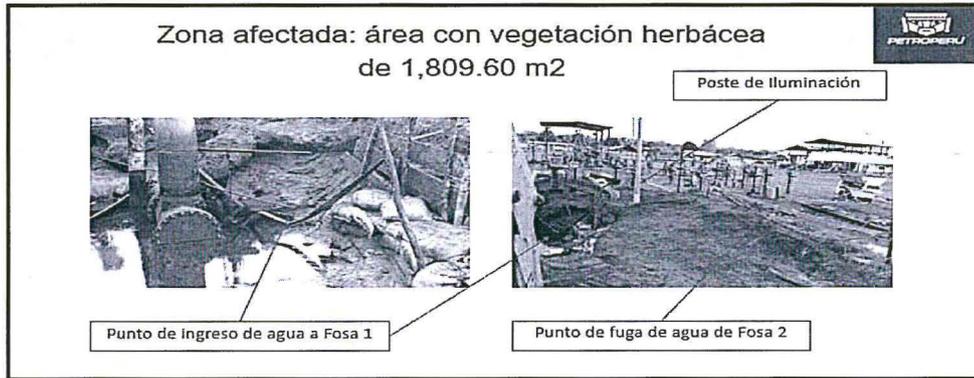
**Fotografías del cambio de empaque de brida ciega enterrada de acople de Línea de Bombeo y de la zona afectada**

- 56. Sobre el particular, adicionalmente a las fotografías antes mostradas, en el informe oral efectuado el 4 de diciembre del 2017 Petroperú presentó las siguientes:

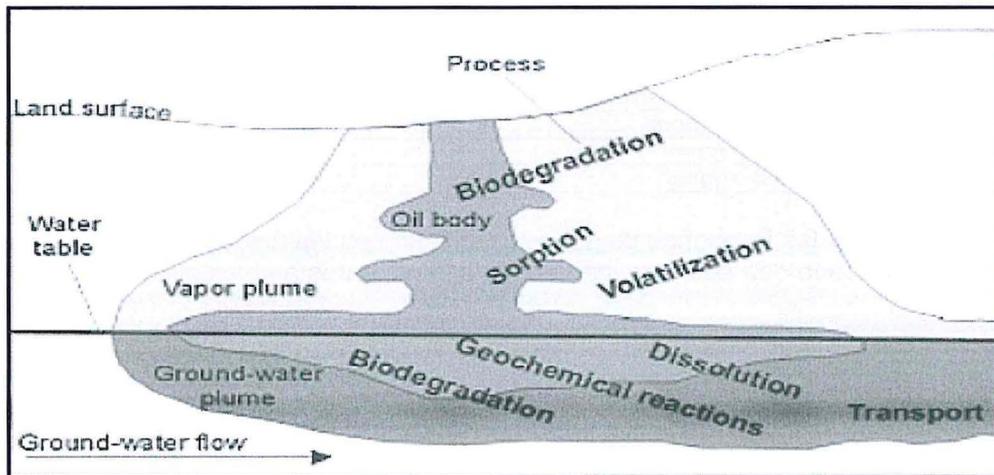
- 100. En líneas generales, un derrame de petróleo crudo, parte de los hidrocarburos escurren sobre la superficie del suelo (dependiendo de su permeabilidad), llegando a áreas aledañas, parte se adhieren a las partículas de suelo, y parte puede percolarse a través de los poros del suelo llegando hasta el agua subterránea, pudiendo formar un pluma contaminante que sigue el curso de movimiento del agua subterránea, flotando sobre la franja capilar<sup>65</sup>.

- 101. La migración y el destino de los hidrocarburos del petróleo crudo derramado depende de los procesos de transporte, volatilización, disolución, reacciones geoquímicas, biodegradación y adsorción, tal como se representa en la siguiente gráfica<sup>66</sup>. En ese sentido, cada caso de derrame es particular y la cantidad de hidrocarburos transportada depende de diversos factores; sin embargo, sí existe un riesgo de contaminación del agua subterránea y por lo tanto el administrado debía contar con adecuados sistemas de contención de las aguas de afloramiento con trazas de hidrocarburos (geomembranas para la poza, tanques de armado rápido, cubetos); para minimizar dicho riesgo.

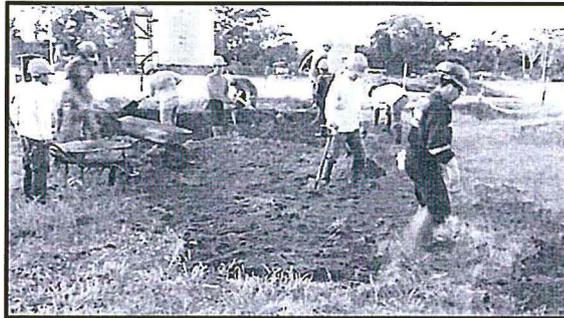
**Desbroce del área**

215. Para acreditar la realización de las mencionadas actividades, el administrado adjuntó las siguientes fotografías<sup>113</sup>:

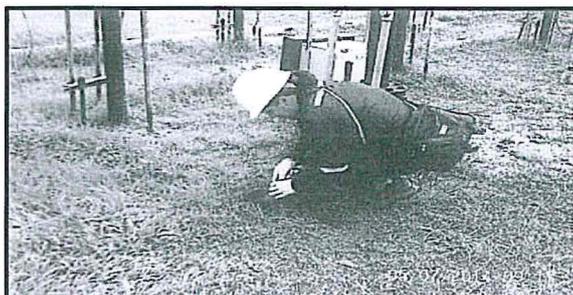
### Muestreo de suelos

216. Asimismo, Petroperú adjuntó el Informe de Ensayo N° AFQ-020-14-PCI con los resultados del monitoreo realizado el 05 de julio del 2014, los cuales se muestran a continuación<sup>114</sup>:

Parámetro	02MSZI1 Punto de fuga de crudo	02MSZI2 Área afectada con trazas de HC	ECA para suelo industrial
Fracción ligera	N.D	N.D	500
Fracción media de HC	4060	764	5000
Fracción pesada de HC	4536	1347	6000
