EXPEDIENTE N° : 1392-2016-OEFA/DFSAI/PAS
ADMINISTRADO : PETRÓLEOS DEL PERÚ – PETROPERÚ S.A.
UNIDAD : PROGRESIVA KILÓMETRO 835+200 DEL TRAMO II
FISCALIZABLE : DEL OLEODUCTO NORPERUANO
UBICACIÓN : DISTRITO Y PROVINCIA DE SECHURA Y
 DEPARTAMENTO DE PIURA
SECTOR : HIDROCARBUROS LÍQUIDOS
MATERIAS : MEDIDAS PARA PREVENIR IMPACTOS NEGATIVOS
 RESPONSABILIDAD ADMINISTRATIVA
 REGISTRO DE ACTOS ADMINISTRATIVOS

Lima, 24 de enero del 2018

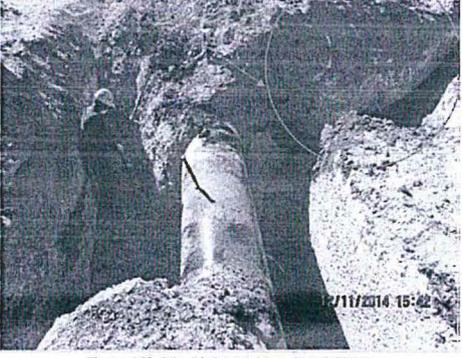
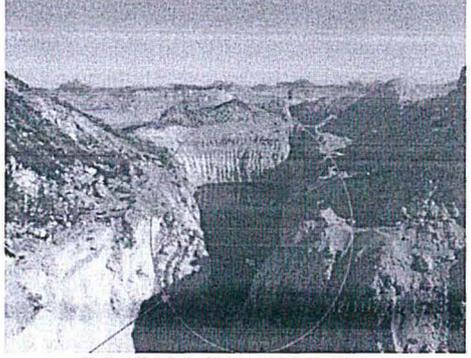
<p>Foto N° 06: N 9349164, E 509350</p> <p>En la fotografía se observa, la poza de contención de petróleo crudo, se encuentra excavada aproximadamente a 5 m. al lado noreste del punto del lugar del incidente. Coordenadas UTM (WGS84) N 9349164, E 509350</p>	<p>Foto N° 06-A: N 9349164, E 509350</p> <p>En la fotografía se observa, la poza de contención de petróleo crudo, se encuentra excavada aproximadamente a 5 m. al lado noreste del punto del lugar del incidente. Coordenadas UTM (WGS84) N 9349164, E 509350</p>

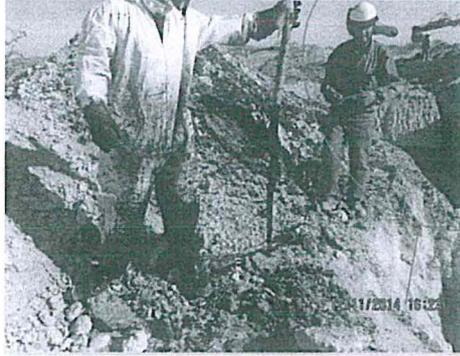
Foto N° 06-B: N 9349164, E 509350

En la fotografía se observa, la poza de contención de petróleo crudo, se encuentra excavada aproximadamente a 5 m. al lado noreste del punto del lugar del incidente. Coordenadas UTM (WGS84) N 9349164, E 509350

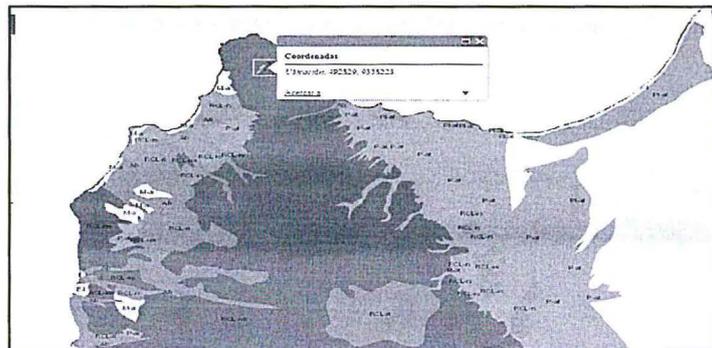
Gráfico N° 2: Mapa Geológico y Catastral Minero (Geocatmin)

En ese orden de ideas, en atención del Estudio de la Estación Bayóvar no se puede determinar que el área donde ocurrió el derrame sea de naturaleza impermeable.

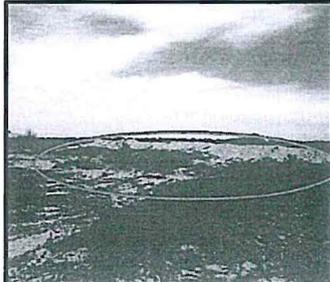
<p>Informe Técnico N° JASO-143-2017 del año 2017</p> <p>En ese orden de ideas, la normativa nacional considera que los desiertos son ecosistemas frágiles que deben ser protegidos debido a las especies que albergan, las cuales se han adaptado a las condiciones particulares del mismo. Por ello, en el presente caso, la calidad del suelo debe ser resguardada puesto que este componente ambiental es capaz de sostener vida vegetal y fauna adaptada a las condiciones climáticas propias del desierto.</p> <p>Además se debe reiterar que no se imputó la generación de impactos negativos a cuerpos de agua por ende no correspondía el análisis de la napa freática o agua subterránea, por lo que lo manifestado por el administrado queda desestimado.</p>
<p>Petroperú señaló que recogió del material contaminado y por las características del suelo, el crudo ingresó hasta ocho (8) centímetros, con dicha afirmación el administrado reconoce que si existió una infiltración del petróleo crudo al suelo, dejando establecido la alteración del mencionado componente por la profundidad de ocho (8) centímetros con hidrocarburo.</p> <p>Asimismo, Petroperú alegó que no tiene fundamento imputarle los impactos negativos debido a que la arena es un absorbente natural y por ello, es utilizado para las facilidades del despacho de combustible. Además que la superficie involucrada es insignificante comparada con los 5,000 km² de superficie que tiene el desierto de Sechura.</p>	<p>Al respecto, se debe indicar que la arena se usa como material absorbente en los derrames ocurridos sobre suelo impermeabilizado (barrera de concreto, asfalto, hormigón armado, entre otros) como por ejemplo en las estaciones de servicios y grifos, ya que no existe riesgo de filtración de hidrocarburos por la característica del suelo. Situación distinta sucede, en los derrames sobre suelo, en el cual la arena no es un material que evita las filtraciones del hidrocarburo al no tener un suelo impermeabilizado, quedando desvirtuado lo alegado por el administrado.</p> <p>Igualmente, se reitera que la magnitud del impacto no es un aspecto materia de controversia en el presente PAS ya que el mismo versa sobre la afectación negativa por la introducción de una sustancia contaminante al componente suelo como es el hidrocarburo.</p>

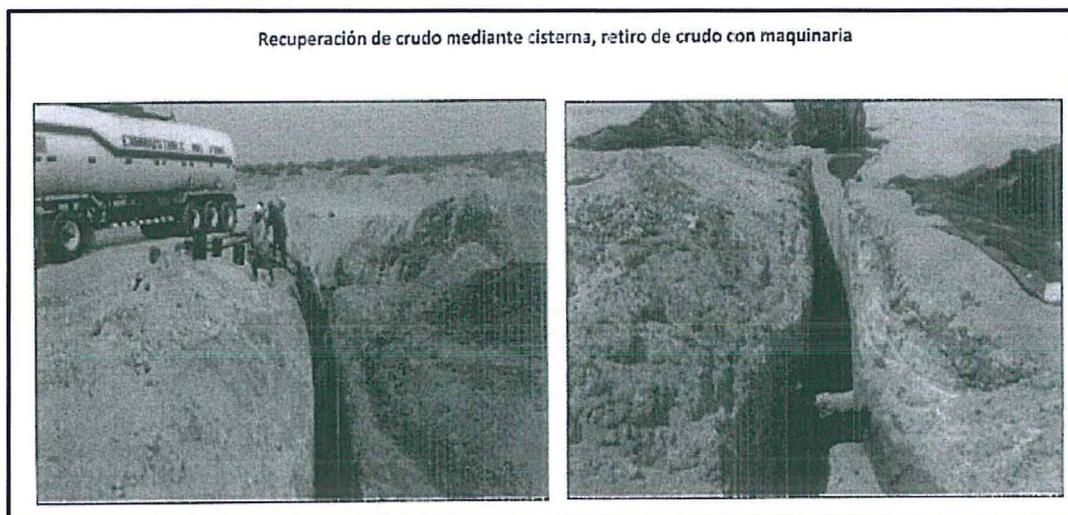
Fotografías presentadas por Petroperú

87. A continuación, se analizará si se encuentran presentes los elementos para, de ser el caso, declarar el dictado una medida correctiva en el extremo referido a la primera imputación.
88. Mediante escrito presentado el 7 de enero del 2015⁷², Petroperú remitió fotografías donde se aprecia el drenaje y limpieza de la Poza de Contención, así como el estado final, libre de hidrocarburos, del terreno donde se encontraba ubicada, por lo que el administrado ha acreditado el cierre de dichas poza:
