**Tribunal de Fiscalización Ambiental
Sala Especializada en Minería, Energía,
Pesquería e Industria Manufacturera**

RESOLUCIÓN N° 232-2018-OEFA/TFA-SMEPIM

EXPEDIENTE N° : 646-2017-OEFA/DFSAI/PAS
PROCEDENCIA : DIRECCIÓN DE FISCALIZACIÓN Y APLICACIÓN DE INCENTIVOS
ADMINISTRADO : MINERA YANACOCCHA S.R.L.
SECTOR : MINERÍA
APELACIÓN : RESOLUCIÓN DIRECTORAL N° 1298-2018-OEFA/DFAI

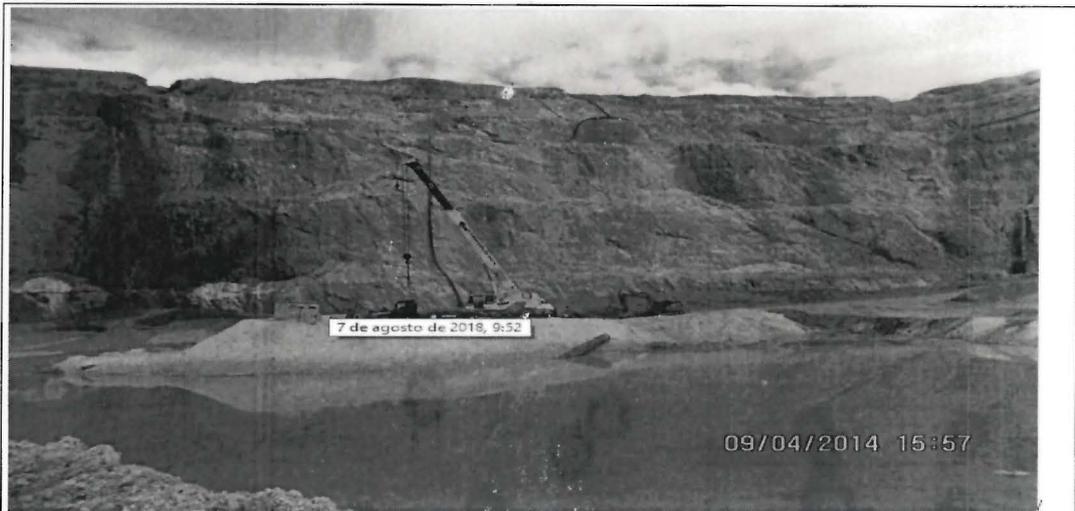
Fotografía N° 69: Mantenimiento de la bomba del Pozo TOPW-06, motivo por el cual no se realizaba el bombeo.

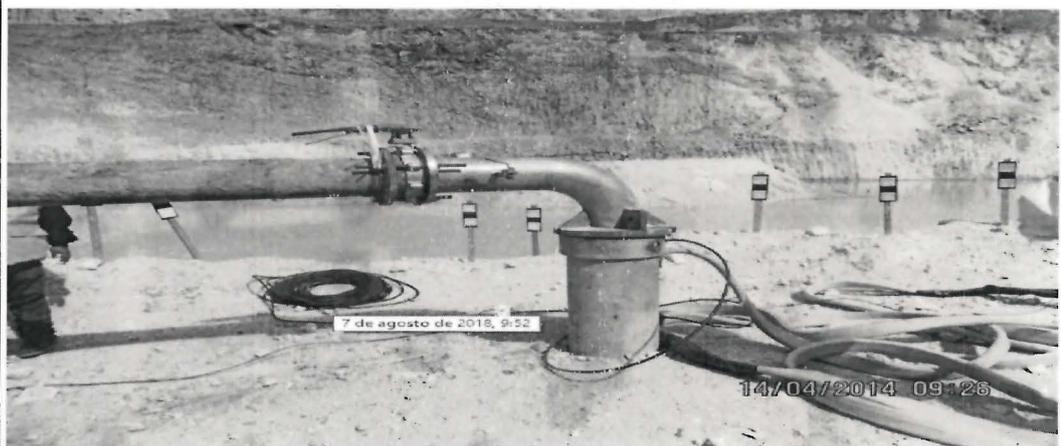
Fotografía N° 71: Pozo TOPW-06 en operación, el 9 de abril no estaba operativo debido a que la bomba estaba en mantenimiento.

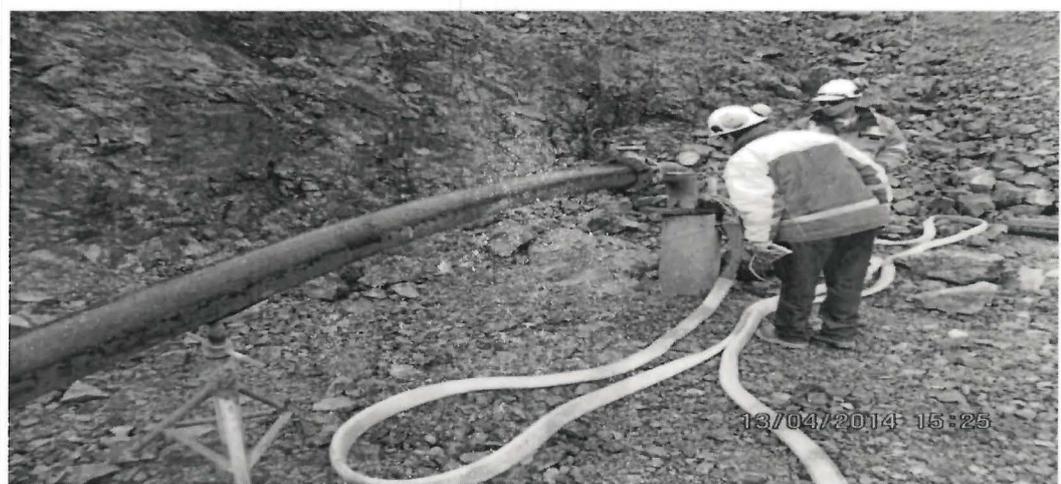
Fotografía N° 130: Pozo de agua subterránea YSPW-07 ubicado dentro del tajo Yanacocha Sur. La bomba no se encontraba operativa.

37. Conforme a lo señalado, se advierte que los equipos encargados de bombear el agua subterránea del Tajo Yanacocha Sur no se encontraban operativos. De tal modo, no estarían siendo bombeadas a la planta de tratamiento para su neutralización antes de ser vertidas al cuerpo de agua.
38. Teniendo en cuenta lo anterior, la DFAI declaró que el administrado contravino el artículo 6° del RPAAMM, debido a que se constató que no bombeó el agua del tajo Yanacocha Sur para su posterior tratamiento en la planta de neutralización, incumpliendo lo establecido en su instrumento de gestión ambiental.

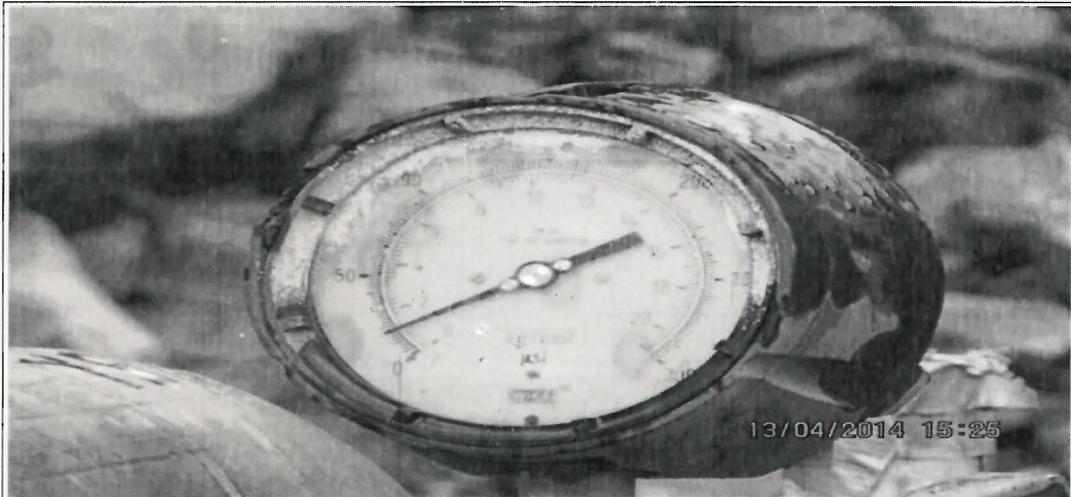
Fotografía N° 132: Manómetro el sistema de bombeo del pozo YSPW-07, registra una presión de 1 PSI por la columna de agua que se mantenía en la tubería. No se realizaba el bombeo de agua subterránea.

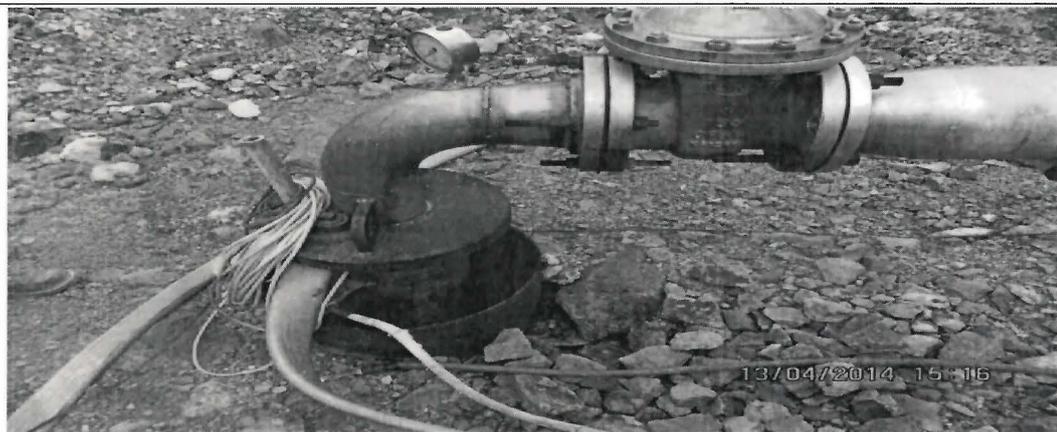
Fotografía N° 133: Pozo de agua subterránea YSPW-08 ubicado dentro del tajo Yanacocha Sur, el manómetro registra una presión de 0 PSI, no se realizaba el bombeo de agua subterránea.

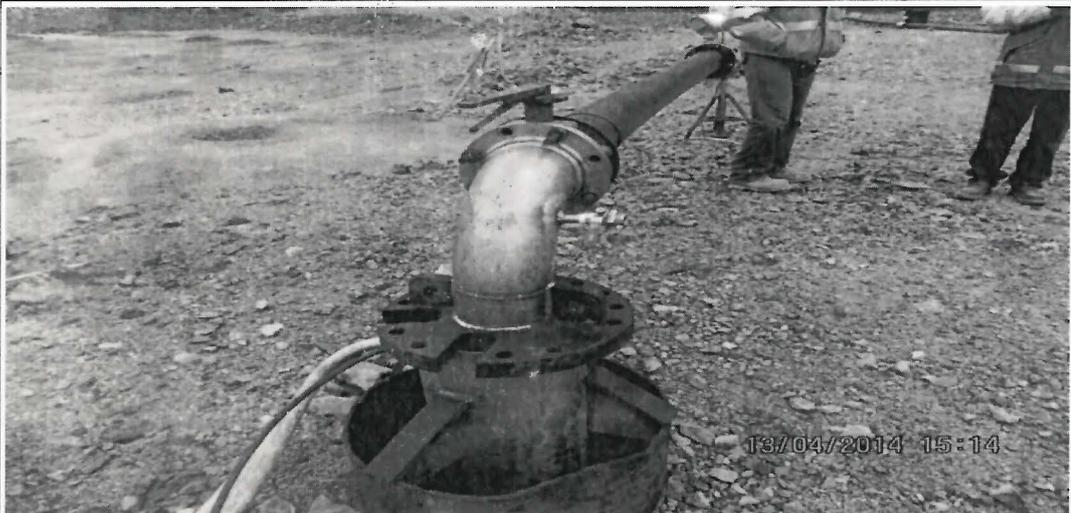
Fotografía N° 135: Pozo de agua subterránea YSPW-09 ubicado dentro del tajo Yanacocha Sur. La bomba no se encontraba operativa.

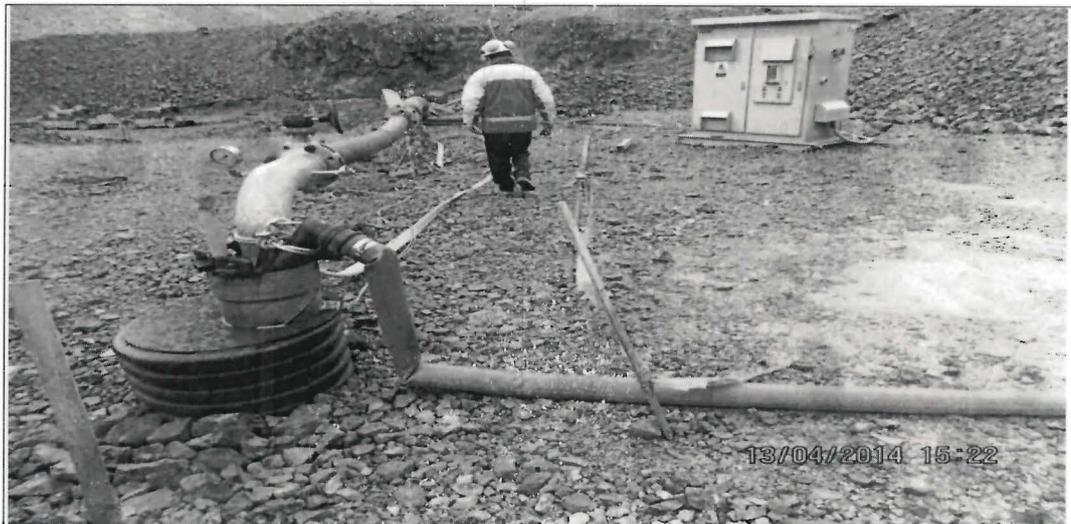
Fotografía N° 137: Pozo de agua subterránea YSPW-10 ubicado dentro del tajo Yanacocha Sur. La bomba no se encontraba operativa.

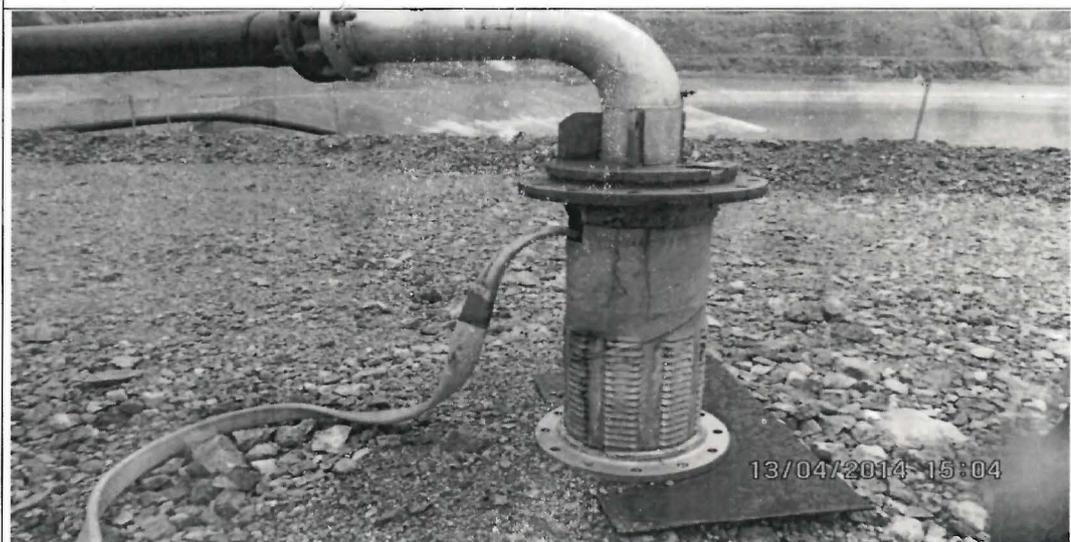
Fotografía N° 139: Pozo de agua subterránea YSPW-11 ubicado dentro del tajo Yanacocha Sur. La bomba no se encontraba operativa.

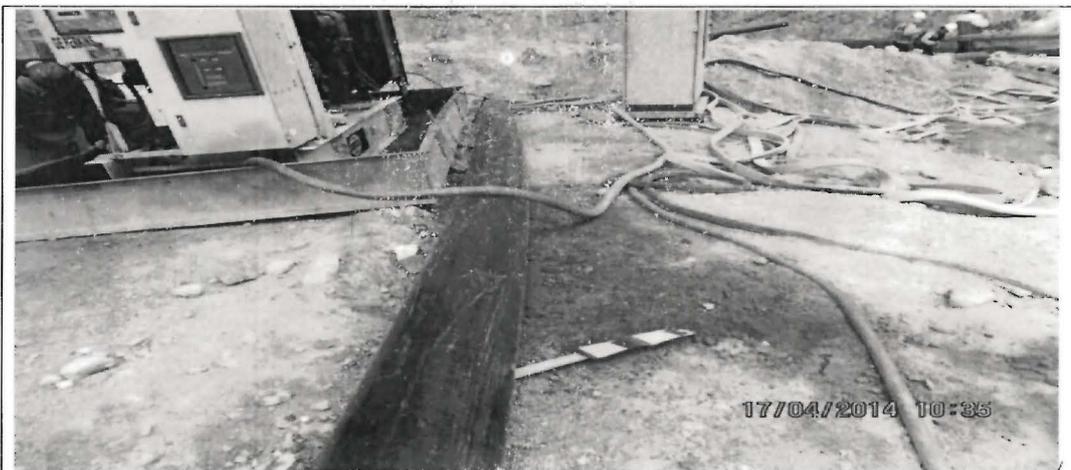
Fotografía N° 169: Hidrocarburos sobre el suelo ubicado próximo a la poza de rebombeo del tajo Chaquicocha.

44. Conforme a lo señalado, se advierte que Yanacocha no habría ejecutado el procedimiento de limpieza o remoción del suelo contaminado en caso de producirse un derrame de hidrocarburos, toda vez que se observó suelo impregnado con hidrocarburos en diversas zonas de la unidad minera Chaupiloma Sur, que no fue limpiado ni retirado hacia las canchas de volatilización, incumpliendo lo establecido en su instrumento de gestión ambiental.

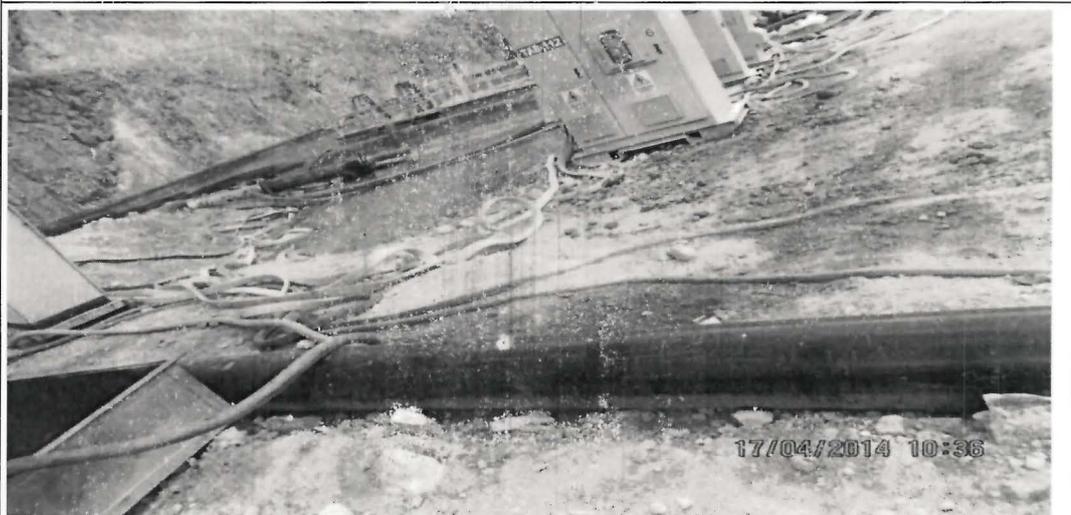
Fotografía N° 170: Hidrocarburos sobre el suelo ubicado próximo a la poza de rebombeo del tajo Chaquicocha.

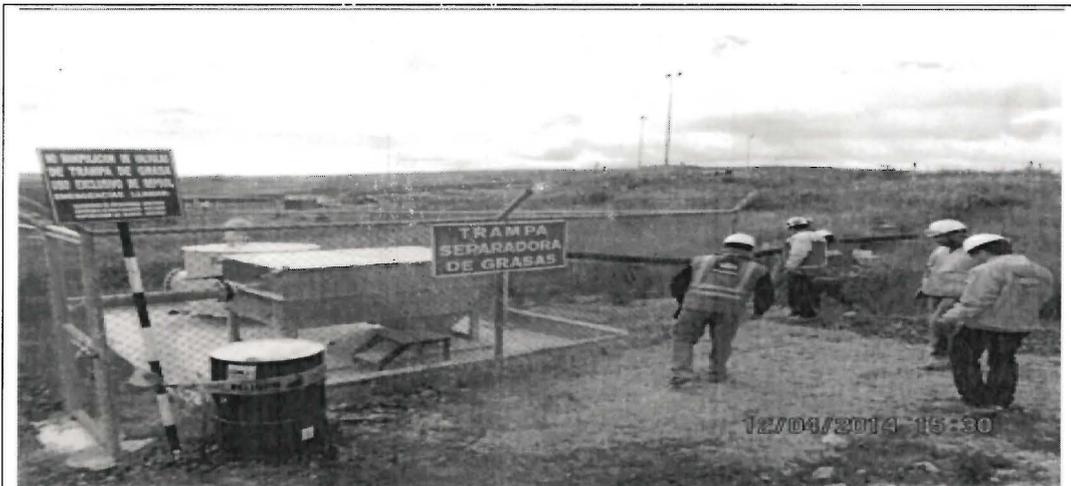
Fotografía N° 781: Trampa separadora de grasa ubicada adyacente de la zona de almacenamiento de combustibles de La Quinua.

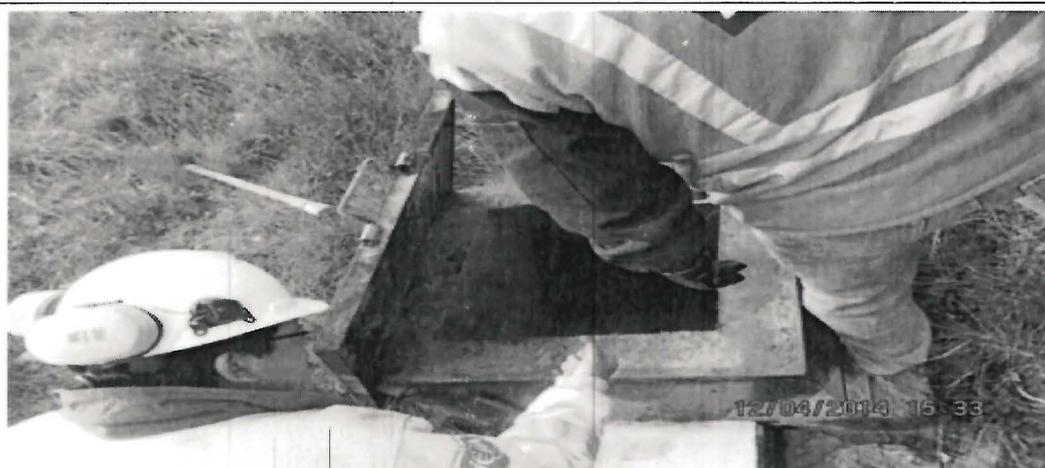
Fotografía N° 783: Caja de paso donde se ha producido el rebalse de agua con hidrocarburos |

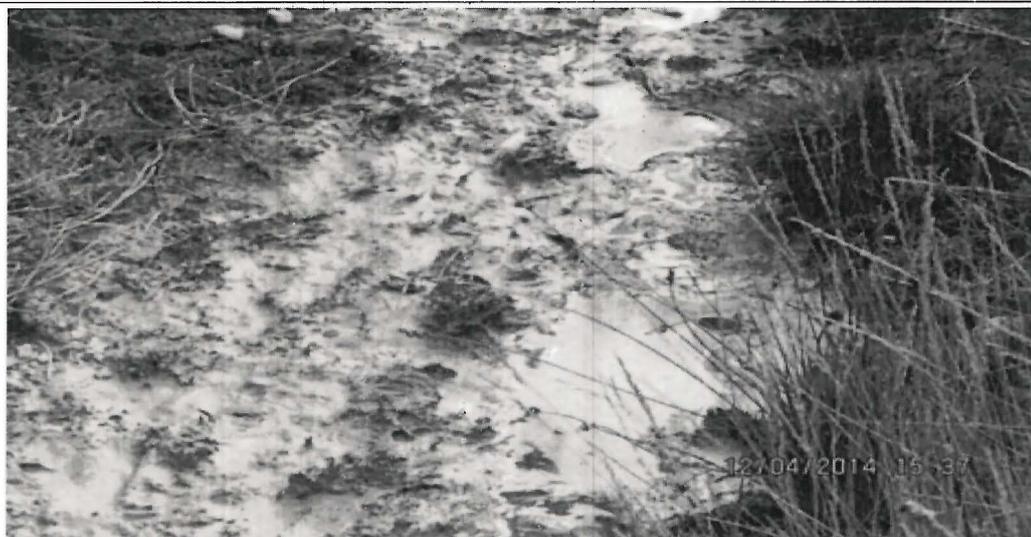
Fotografía N° 784: Suelo con presencia de hidrocarburos por donde ha discurrido el agua que rebalsó en la caja de paso.

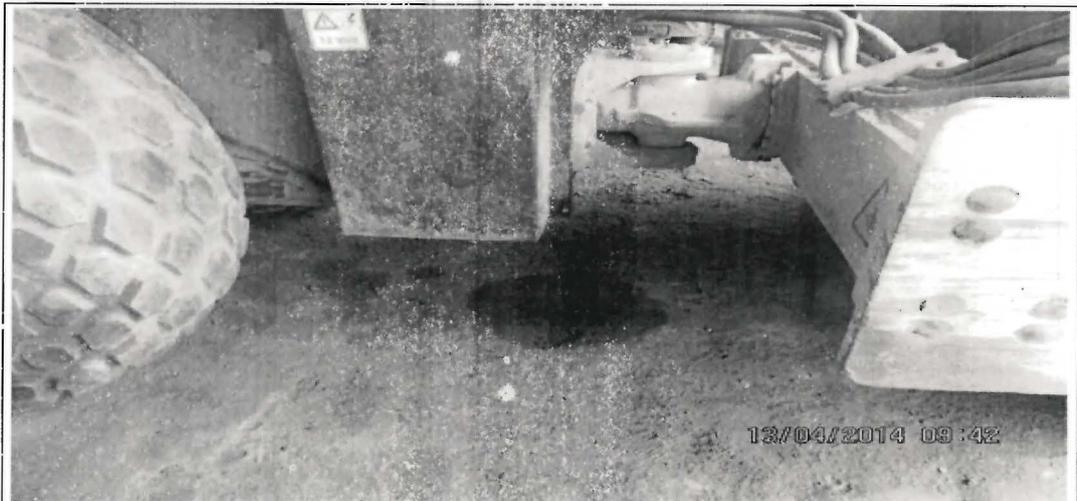
En el taller de mantenimiento mecánico Los Ángeles se ha observado hidrocarburos sobre el suelo debido a las fugas que se producen en los equipos.

Fotografía N° 619: Hidrocarburos sobre el suelo en el taller de mantenimiento mecánico Los Ángeles. 40]

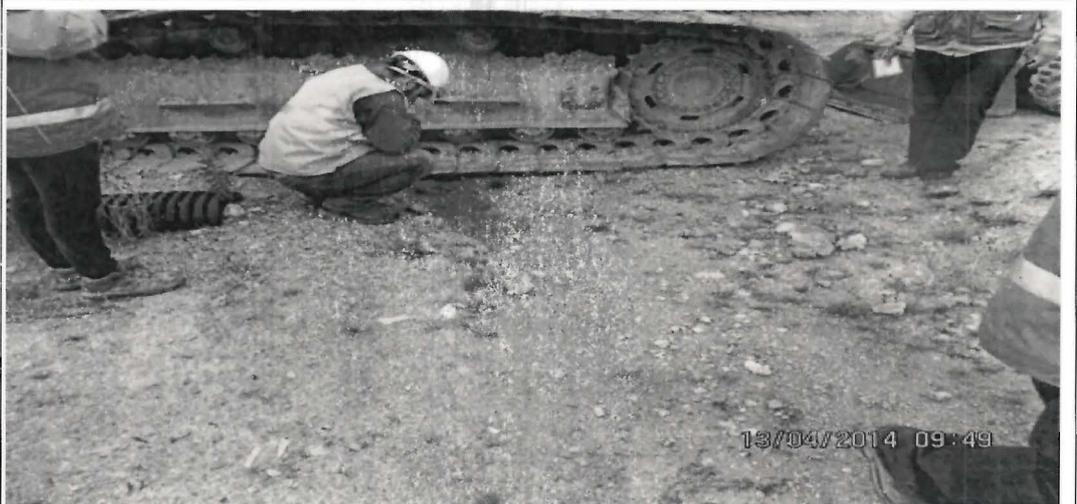
Fotografía N° 620: Hidrocarburos sobre el suelo en el taller de mantenimiento mecánico Los Ángeles. 40

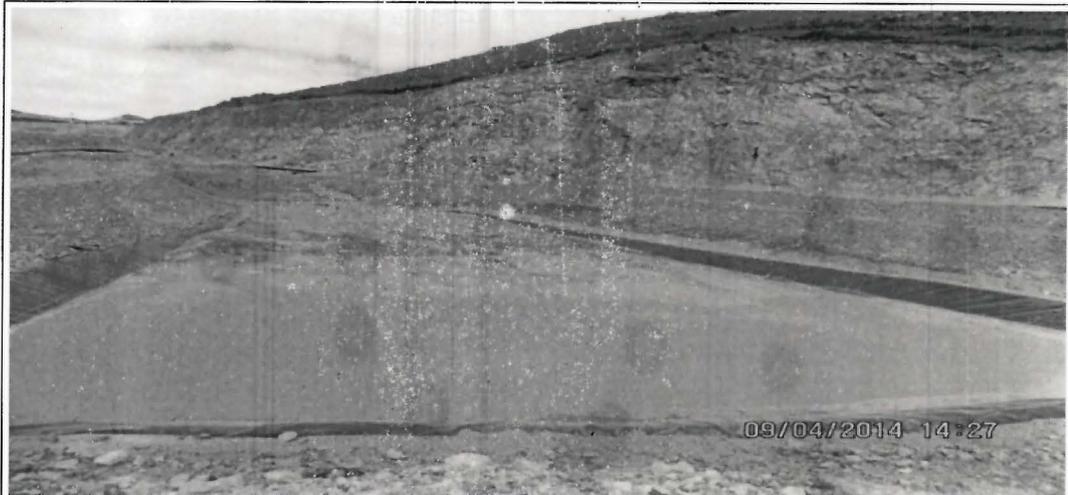
Fotografía N° 42: Poza de sedimentación colmatada por falta de mantenimiento en la zona Rosa Loca, en el límite del tajo La Quinua con el tajo Yanacocha.

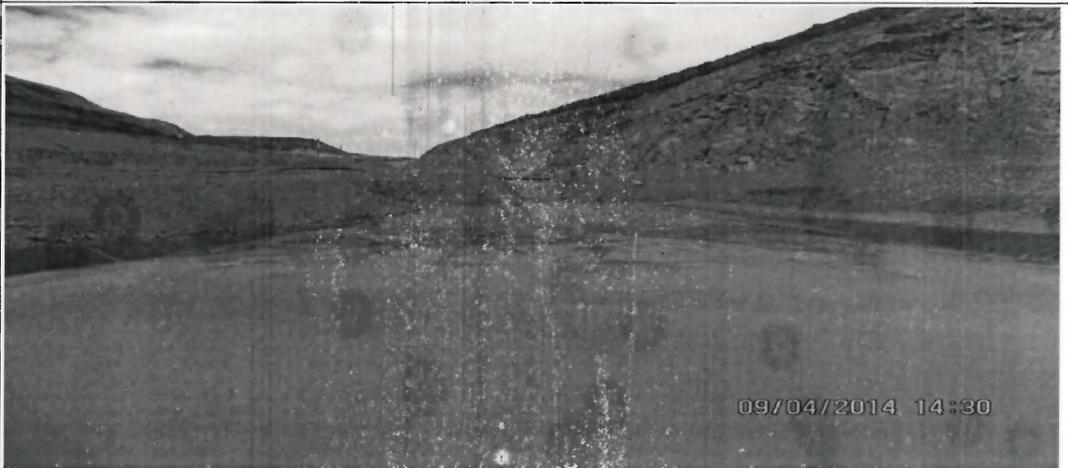
Fotografía N° 43: Poza de sedimentación colmatada por falta de mantenimiento en la zona Rosa Loca, en el límite del tajo La Quinua con el tajo Yanacocha.

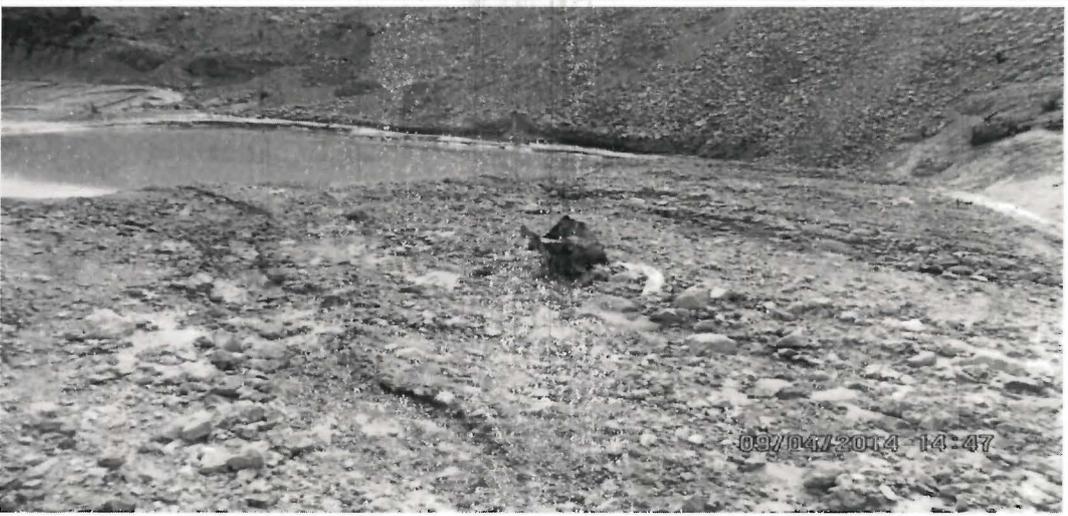
Fotografía N° 45: Poza de sedimentación colmatada en la zona denominada Rosa Loca, ubicada enfrente de la poza que se encuentra en el límite de los tajos La Quinua y Yanacocha.

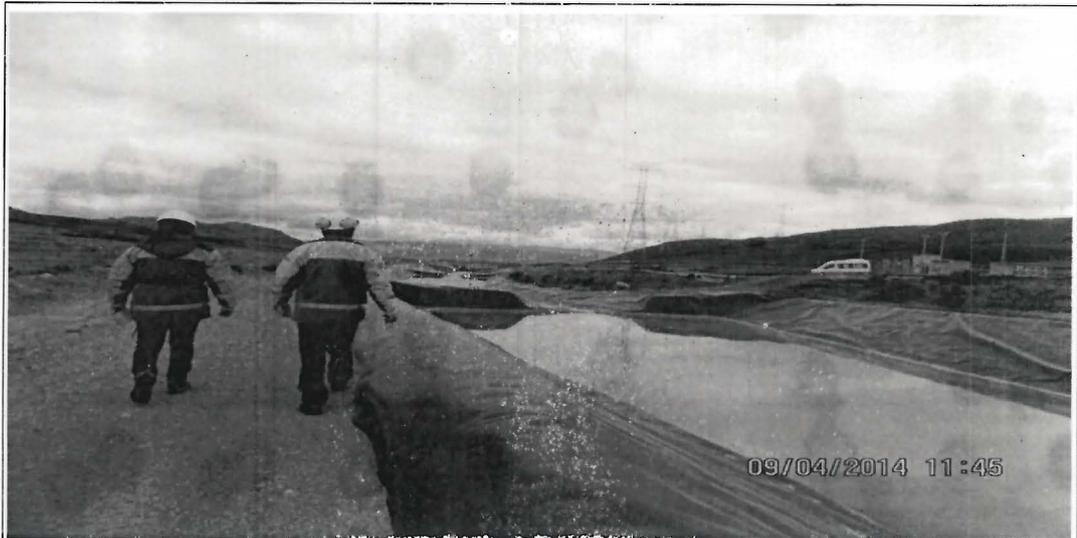
La geomembrana del canal de interceptación de agua superficial del lado oeste del tajo La Quinua 3, que deriva agua de lluvia y subdrenaje del depósito de topsoil Ornamo hacia la quebrada Callejón, se encuentra perforada y rasgada por falta de mantenimiento, por donde podría infiltrarse hacia dicho tajo y alterar su calidad.

Fotografía N° 9: Canal de interceptación de agua superficial del lado oeste del tajo La Quinua 3 que deriva el agua de lluvia y subdrenaje del depósito de topsoil Ornamo hacia la quebrada Callejón que deriva el agua de lluvia y subdrenaje del depósito de topsoil Ornamo hacia la quebrada Callejón.

55. Conforme a lo señalado, se advierte que Yanacocha no habría realizado el mantenimiento del canal de derivación de agua superficial del lado oeste del tajo La Quinua 3 incumpliendo lo establecido en su instrumento de gestión ambiental, toda vez que, se observa que la geomembrana del canal de interceptación de agua superficial en el lado oeste del tajo La Quinua 3, que deriva el agua de lluvia y subdrenaje del depósito de *top soil* Ornamo hacia la quebrada Callejón, se encontraba rasgada y perforada por falta de mantenimiento, lo que podría generar que el agua de lluvia se infiltre al tajo.

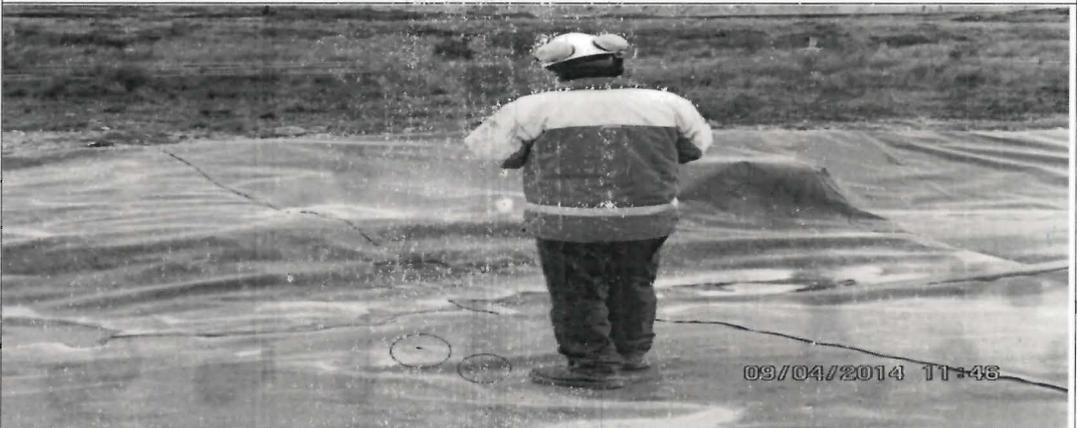
Fotografía N° 10: Geomembrana perforada en el canal de descarga de la tercera poza de sedimentación del canal de interceptación de agua superficial del lado oeste del tajo La Quinua 3 que deriva el agua de lluvia y subdrenaje del depósito de topsoil Ornamo hacia la quebrada Callejón.

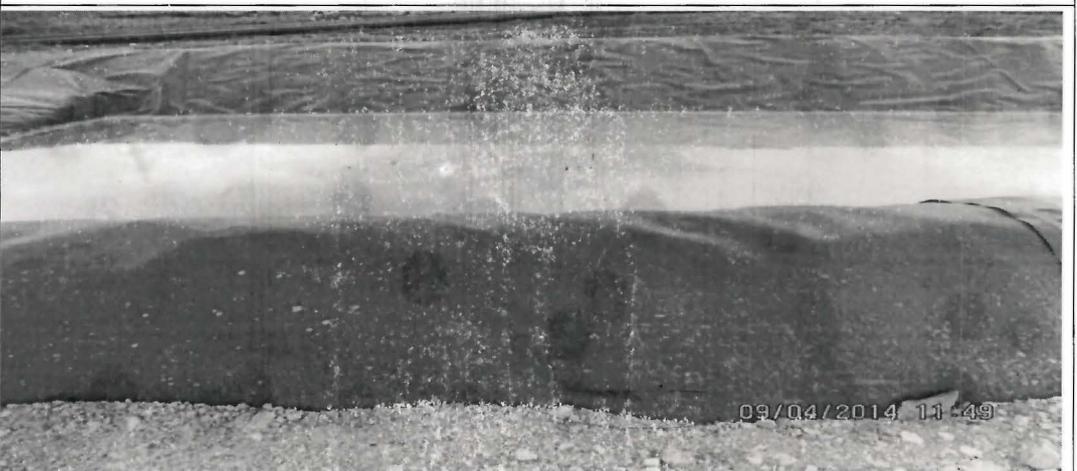
Fotografía N° 11: Geomembrana rasgada en la parte externa de la cuarta poza de sedimentación del canal de interceptación de agua superficial del lado oeste del tajo La Quinua 3.

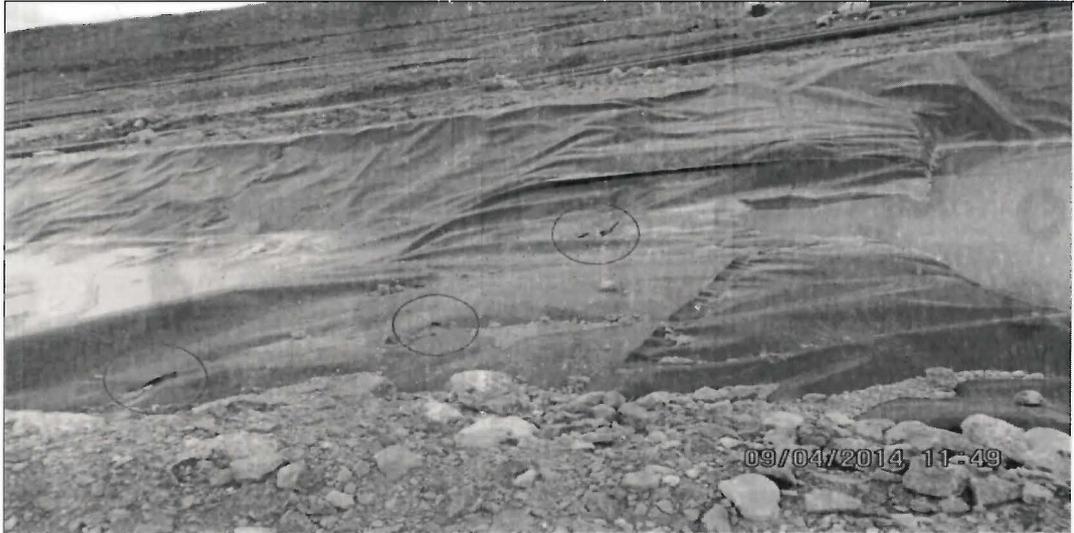
Fotografía N° 12: Geomembrana perforada y rasgada en el canal de descarga de la cuarta poza de sedimentación del canal de interceptación de agua superficial del lado oeste del tajo La Quinua 3.

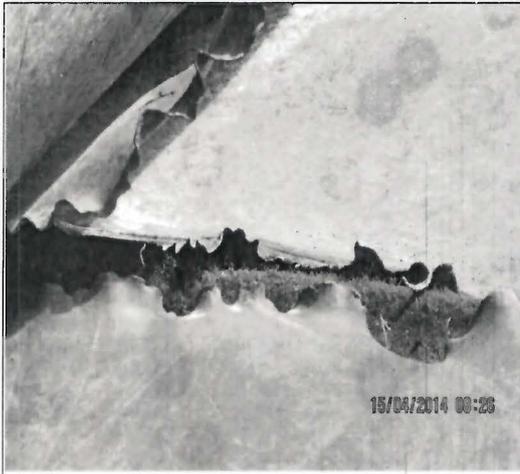
La geomembrana del canal sobre el cual se encuentra la línea de conducción de solución lixiviada de la pila de lixiviación Maqui Maqui, al costado del sistema de detección y recirculación de fugas de la poza de operaciones, se encuentra con perforaciones.

Fotografía N° 469: Geomembrana rasgada en el canal sobre el cual se encuentra la línea de conducción de solución lixiviada de la pila de lixiviación Yanacocha.

61. Teniendo en cuenta lo anterior, la DFAI declaró que el administrado contravino el artículo 6° del RPAAMM, no reparó la geomembrana del canal sobre el cual se encuentra la línea de conducción de solución lixiviada de la pila de lixiviación Yanacocha y Maqui Maqui, incumpliendo lo establecido en su instrumento de gestión ambiental.

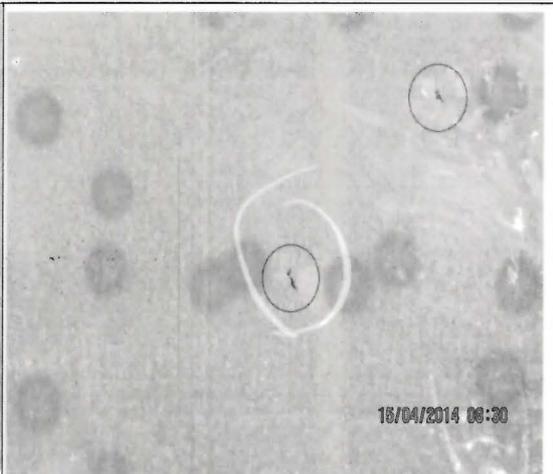
Fotografía N° 471: Geomembrana perforada en el canal sobre el cual se encuentra la línea de conducción de solución lixiviada de la pila de lixiviación Yanacocha.

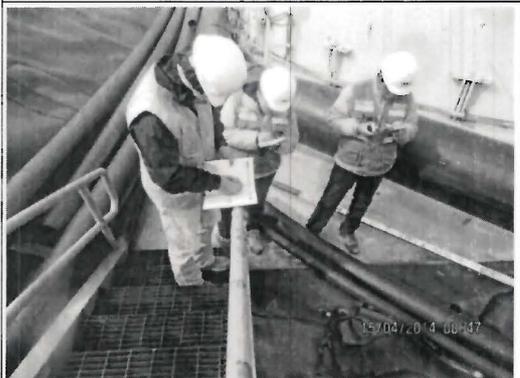
Fotografía N° 470: Canal sobre el cual se encuentra la línea de conducción de solución lixiviada de la pila de lixiviación Yanacocha y el tanque de recirculación ubicado adyacente a la pila de operaciones de la pila de lixiviación Yanacocha.

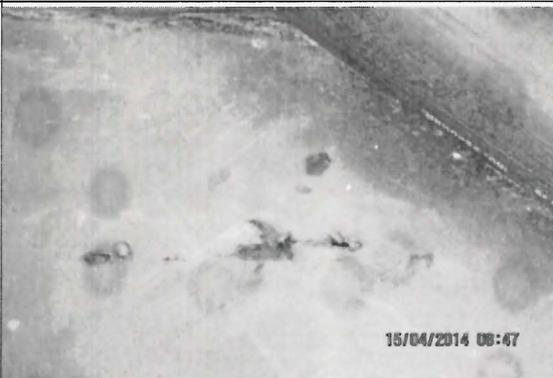
Fotografía N° 474: Geomembrana perforada en el canal sobre el cual se encuentra la línea de conducción de solución lixiviada de la pila de lixiviación Yanacocha, al costado del tanque de recirculación y adyacente a la pila de operaciones.

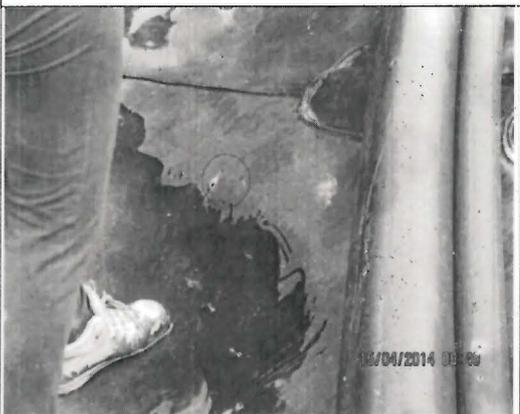
Fotografía N° 475: Geomembrana perforada en el canal sobre el cual se encuentra la línea de conducción de solución lixiviada de la pila de lixiviación Yanacocha, al costado del tanque de recirculación y adyacente a la pila de operaciones.

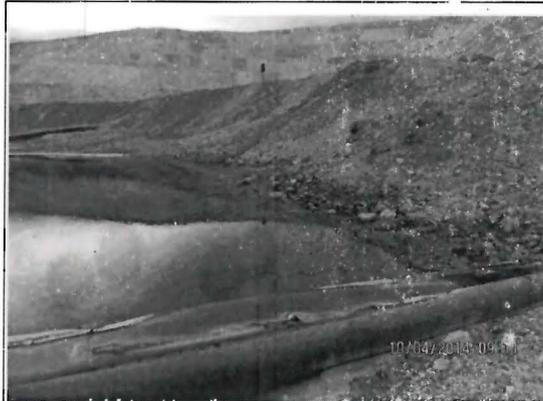
En la poza denominada "con lodos" (antigua poza Brigida), ubicada dentro en el tajo La Quinua y al costado de la poza Chino, se ha observado agua ácida almacenada, que se estaría infiltrando debido a que no se encuentran revestida.

Fotografía N° 57: Haza denominada "con todos" (antigua poza Brigida) donde se almacena agua ácida, cuenta con revestimiento.

66. Teniendo en cuenta lo anterior, la DFAI declaró que el administrado contravino el artículo 5° del RPAAMM, debido a que no adoptó las medidas de previsión y control necesarias para evitar y/o impedir el contacto directo de agua ácida con el suelo en las siguientes zonas: (i) en el canal que descarga a la tercera poza de almacenamiento de la zona Crisol, ubicada en el tajo “La Quinua”, (ii) en la poza denominada “Con Lodos”(antigua poza brigida), ubicada en el tajo “La Quinua” y al costado de la poza “Chino”, (iii) en la poza de colección de agua ácida en la parte superior del tajo Yanacocha Norte, (iv) en el canal donde descarga la poza previa Cajamarquina; y (v) en la vía de acceso y cuneta ubicadas al lado sur del depósito de desmonte “Chaquicocha”.

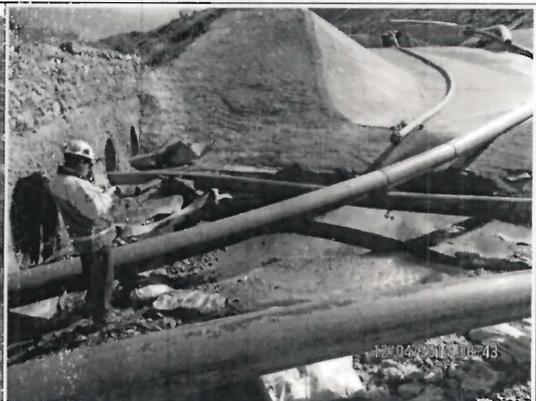
El canal donde descarga la Poza Previa Cajamarquina se encuentra sin revestimiento, donde se ha observado el empozamiento de agua ácida, la cual se estaría infiltrando.

Fotografía N° 59: Canal de revestimiento donde descarga la poza previa Cajamemoria, se observa agua ácida empozada.

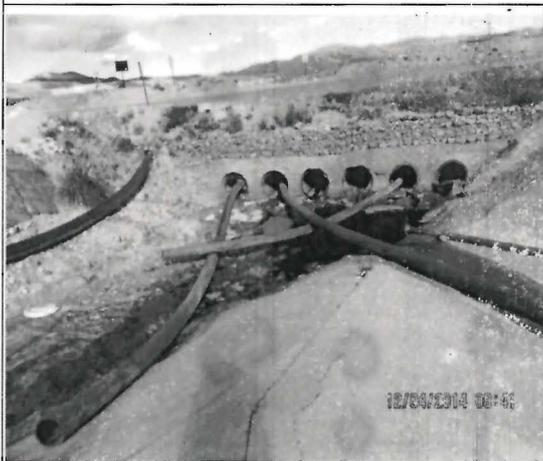
Fotografía N° 768: Canal donde descarga la poza previa Cajamemoria. Se observa agua ácida empozada.

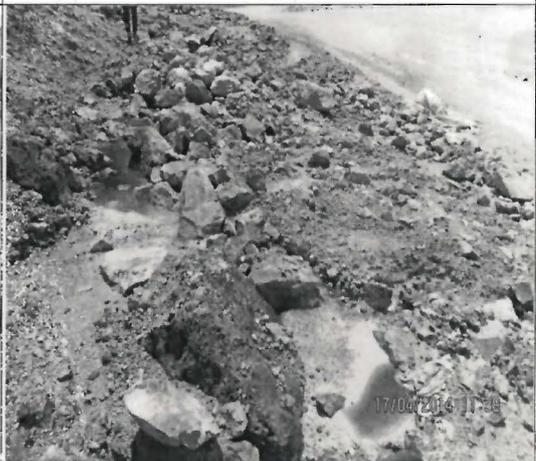
El agua ácida que se genere en el depósito de desmonte Chaquicocha está discurriendo por la vía de acceso y cuneta, el cual se estaría infiltrando.

Fotografía N° 324: Agua ácida discurriendo hacia la cuneta de la vía de acceso ubicada al sur del depósito de desmonte Chiquiracha, lado sur.

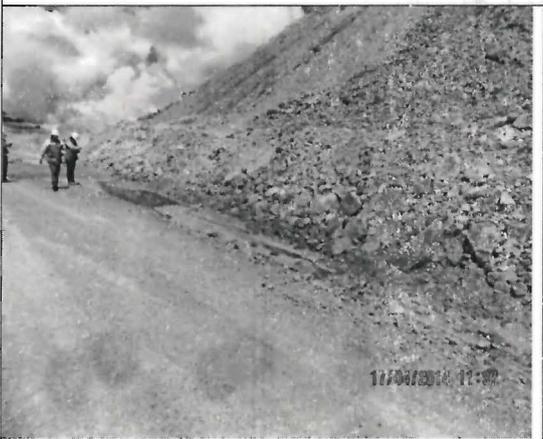
Fotografía N° 326: Agua ácida discurriendo por la cuneta de la vía de acceso ubicada adyacente al depósito de desmonte Chiquiracha, lado sur.

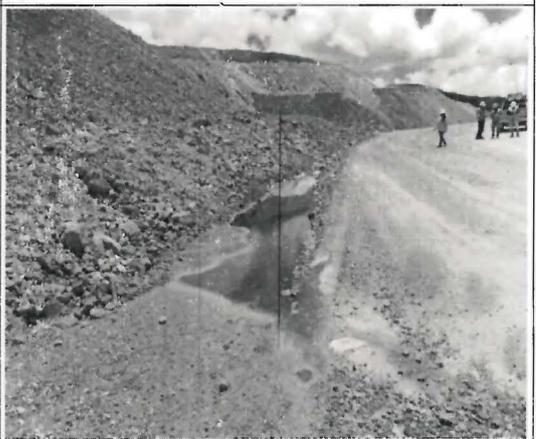
Fotografía N° 327: Agua ácida empozada en la cuneta de la vía de acceso ubicada adyacente al depósito de desmonte Chiquiracha, lado sur.

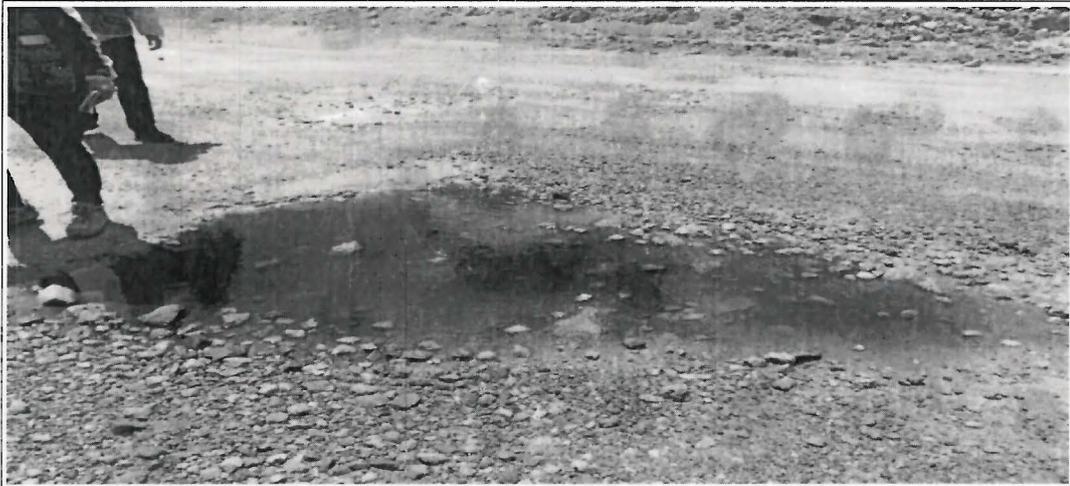
Fotografía N° 328: Agua ácida empozada en el acceso ubicado adyacente al depósito de desmonte Chaquicocha, lado sur.

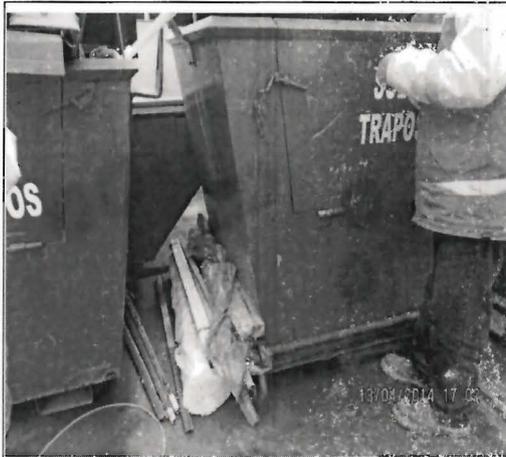
Fotografía N° 726: Fluorescentes en el piso del taller de mantenimiento ubicado en la zona Yanacocha

71. Teniendo en cuenta lo anterior, la DFAI declaró que el administrado contravino el artículo 25° del RLGRS, debido a que no acondicionó los residuos sólidos peligrosos en forma segura, sanitaria y ambientalmente adecuada en las siguientes zonas: (i) al costado de la trampa de grasa ubicada adyacente a los tanques de almacenamiento de gasohol en la zona de Pampa Larga; (ii) en áreas próximas al taller de la empresa Megapack; y, (iii) en el taller de mantenimiento mecánico del Grupo Cajamarca.

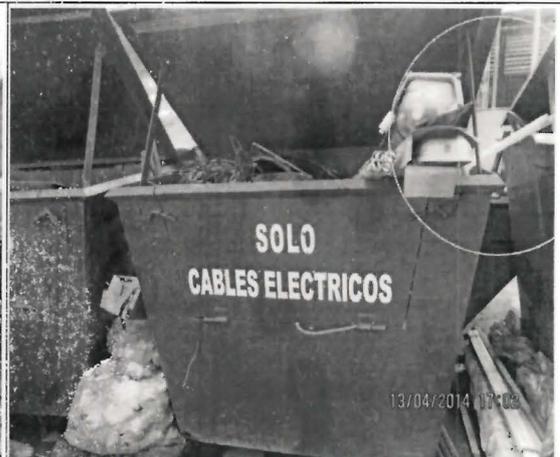
Fotografía N° 727: Fluorescente dentro del contenedor para cables eléctricos ubicado taller de mantenimiento de la zona Yanacocha

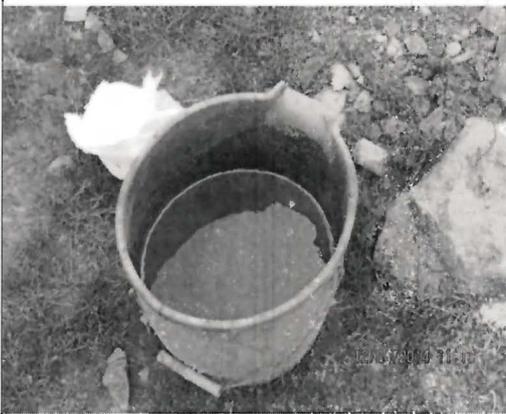
En áreas próximas al taller de la empresa Megapack se ha observado residuos de metal, tubo de HDP, plástico, madera, vidrio y aceite usado en un contenedor sin tapa y sobre suelo natural y en el taller de mantenimiento mecánico del Grupo Cajamarca se ha observado recipientes de lubricante sobre suelo natural.

Fotografía N° 682: Aceite usado en contenedor sin tapa, al aire libre y sobre suelo sin impermeabilización en el taller de la empresa Megapack.

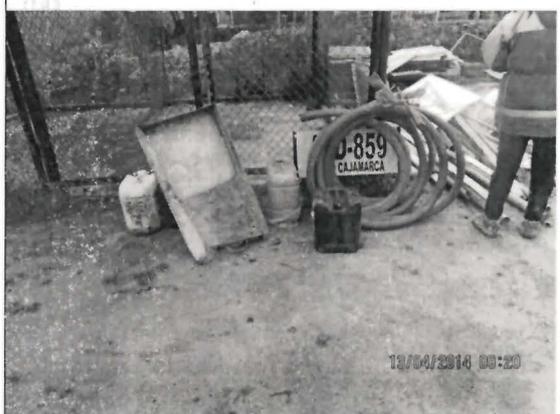
Fotografía N° 683: Recipientes de lubricante sobre suelo natural y al aire libre en el taller de mantenimiento mecánico del Grupo Cajamarca.
