**Tribunal de Fiscalización Ambiental
sala Especializada en Minería, Energía,
Pesquería e Industria Manufacturera**

RESOLUCIÓN N° 238-2018-OEFA/TFA-SMEPIM

EXPEDIENTE : 0045-2018-OEFA/DFAI/PAS
PROCEDENCIA : DIRECCIÓN DE FISCALIZACIÓN Y APLICACIÓN DE INCENTIVOS
ADMINISTRADO : MUCHIK RESOURCES S.A.C.
SECTOR : MINERÍA
APELACIÓN : RESOLUCIÓN DIRECTORAL N° 1116-2018-OEFA/DFAI

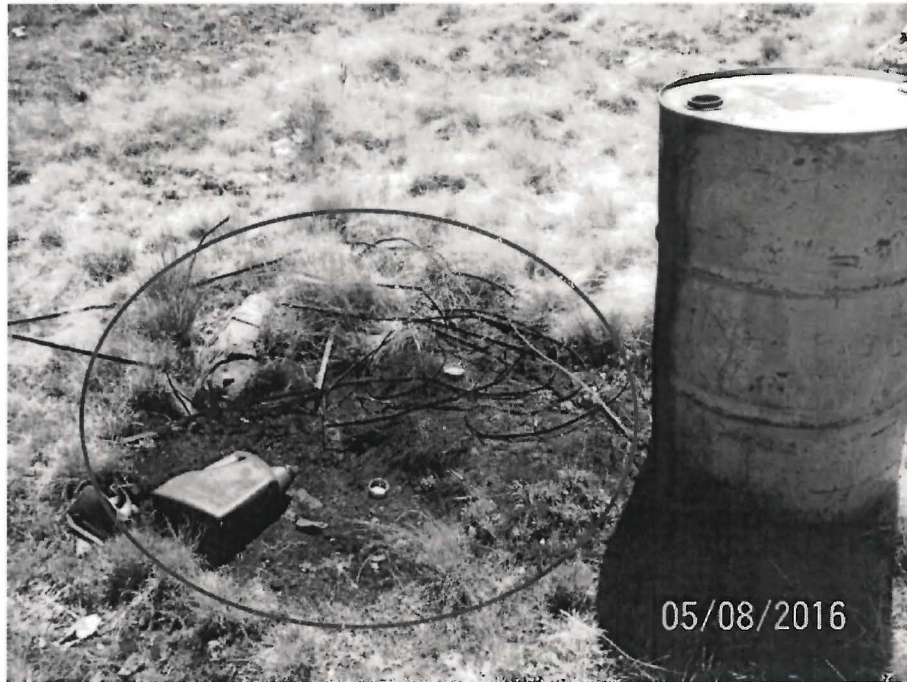
Fotografía N° 9. Vista de la presencia de derrame de hidrocarburos sobre suelo natural. Ubicado en las coordenadas UTM WGS 84 Zona 18 E 169 820 N 9 106 356. (HALLAZGO N° 1)

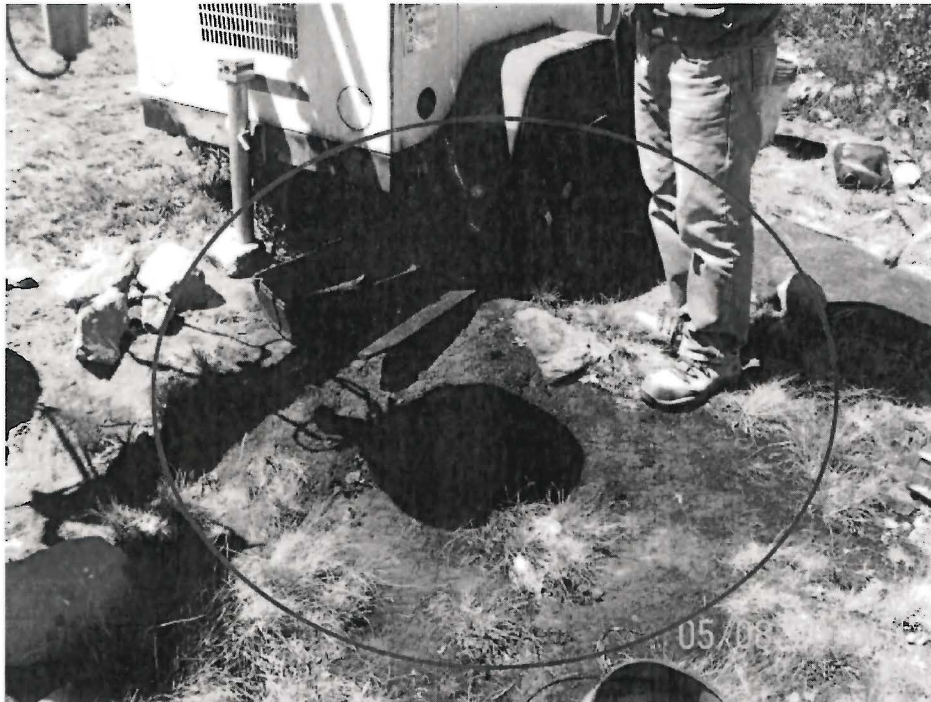
Fotografía N° 10. Vista de un cilindro que contenía aceite en desuso, en donde se observa la presencia de derrame de su contenido sobre suelo natural. Ubicado en las coordenadas UTM WGS 84 ZONA 18° E 169 827 N 9 106 362. (HALLAZGO N° 2)

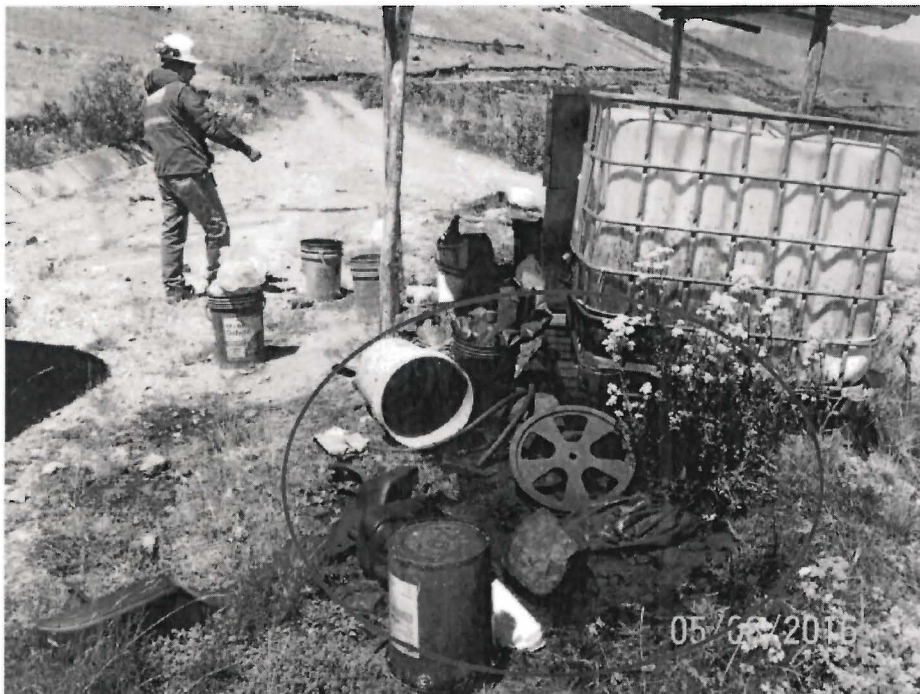
Fotografía N° 13. Vista del equipo de iluminación, el cual presentaba derrame de hidrocarburos sobre un depósito de plástico y sobre el suelo natural. Ubicado en las coordenadas UTM WGS 84 Zona 18 E 169 829 N 9 106 357. (HALLAZGO N° 3)

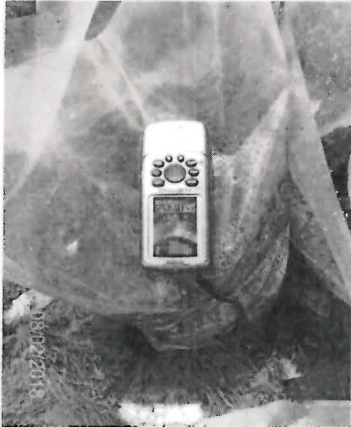
En las coordenadas WGS 84 Zona 18, E: 169 915, N: 9 106 388, se observó el área de almacén de combustible, el cual presentaba derrame de hidrocarburos sobre suelo natural.

Fotografía N° 19. Vista del área de almacén de combustible donde se encontraba el grifo de combustible, el cual presentaba derrame de hidrocarburos sobre suelo natural. Ubicado en las coordenadas UTM WGS 84 Zona 18 E 169 915 N 9 106 388. (HALLAZGO N° 4)

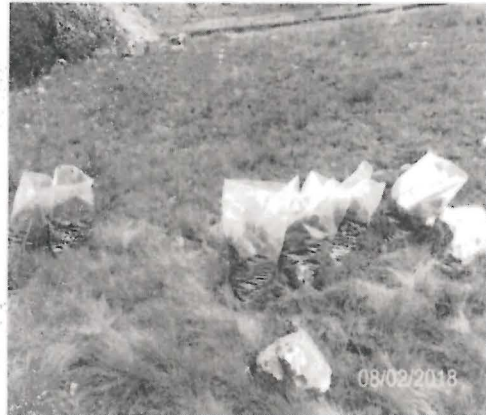
Fotografía N° 02: Según coordenadas WGS 84 zona 18S:169,829 E y 9°106,361 N, no se evidencia cilindro alguno, pero en el suelo se evidencia poca cantidad de derrame de hidrocarburo. Lo cual se procede a remediar como se observa en la fotografía siguiente.

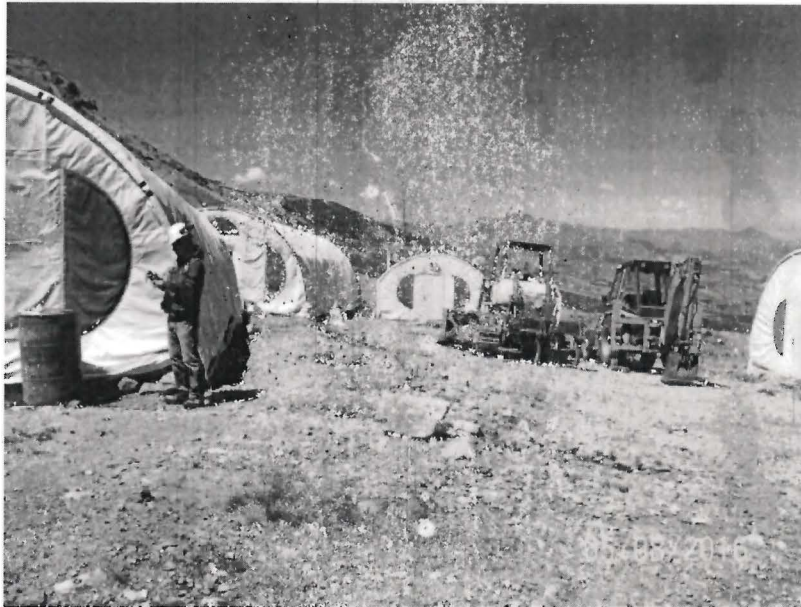
El campamento

Fotografía N° 1. Vista del área de campamento del proyecto Shonita, el cual se encontraba constituido de tres módulos, construidos de carpas semicirculares y lonas. Ubicado en las coordenadas UTM WGS 84 Zona 19 E 160 042 N 9 106 344.

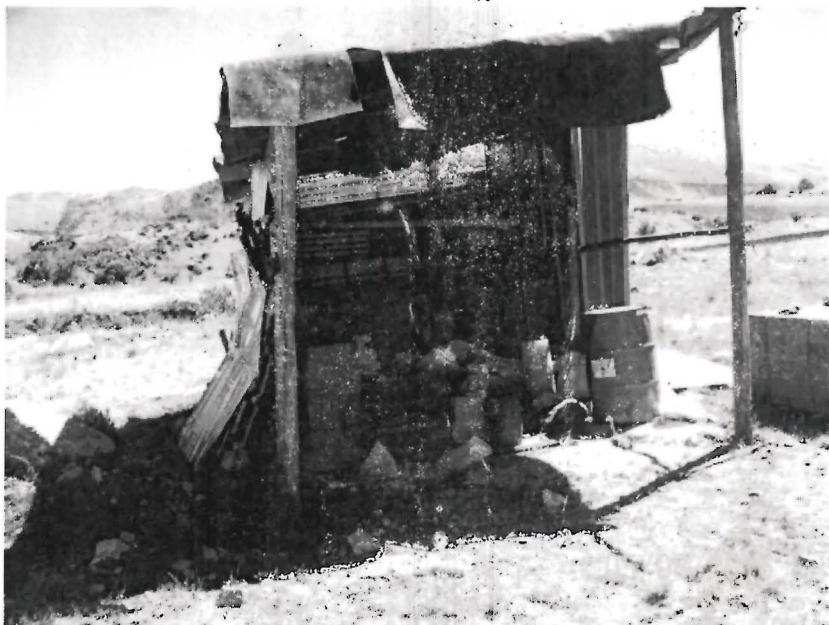
Almacén temporal de residuos industriales

Fotografía N° 4. Vista del área de almacén temporal de residuos industriales, construido de maderas, calaminas y techo de geomembrana. El suelo no se encontraba impermeabilizado. Dentro del almacén se observó cilindros con aceite, cajas de testigos, tuberías de PVC, fierros, baldes de plástico, sacos con muestra de rocas, filtros de aceite y filtros de aire de vehículos, restos de manguera, una camilla y parihuelas sobre el suelo natural. Ubicado en las coordenadas UTM WGS 84 Zona 18 E 169 820 N 9 106 356.

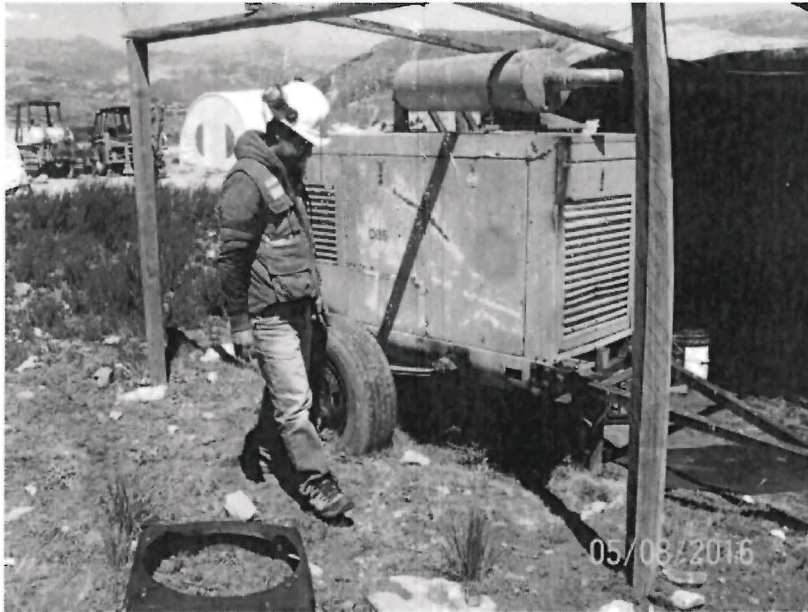
Generador eléctrico

Fotografía N° 15. Vista del área donde se encontraba ubicado el generador eléctrico, dicha área se encontraba construida con maderas, geomembrana y parihuelas, dentro del cual se observó al grupo electrógeno, el suelo no se encontraba impermeabilizado. Ubicado en las coordenadas UTM WGS 84 Zona 18 E 169 838 N 9 106 363.

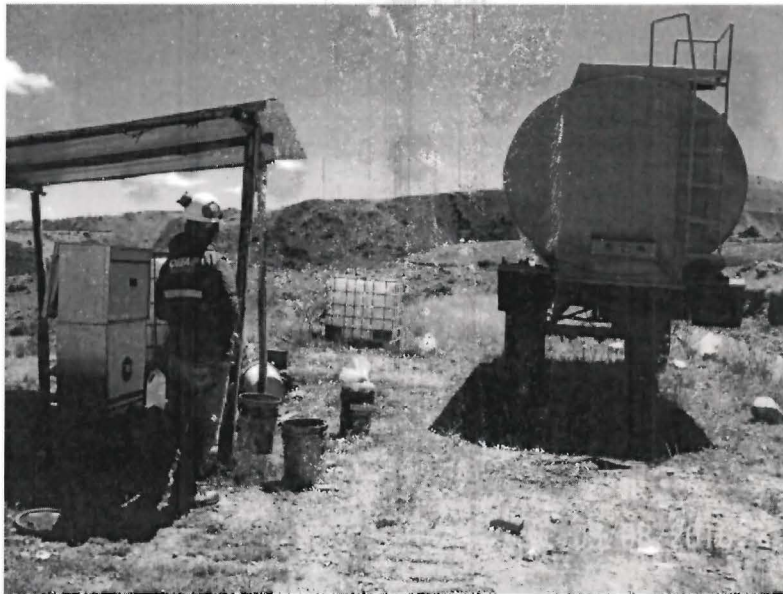
Almacén de combustible

Fotografía N° 18. Vista del almacén de combustible, el cual consistía en una cisterna de combustible, baldes de plástico con aceite usado, dos balones de gas, fierros, restos de mangueras, filtros de aceite de vehículos, tubos de PVC, restos de plástico, tres contenedores de plástico para líquidos, uno de los contenedores se encontraba sobre una parihuela y un grifo de despacho de combustible cubierto de pases y calaminas, dicho grifo se encontraba sobre una parihuela. El área no se encontraba impermeabilizada. Ubicado en las coordenadas UTM WGS 84 Zona 19 E 169 913 N 9 106 388.
