**Tribunal de Fiscalización Ambiental  
Sala Especializada en Minería, Energía,  
Pesquería e Industria Manufacturera**

**RESOLUCIÓN N° 116-2018-OEFA/TFA-SMEPIM**

ADMINISTRADO : PETROBRAS ENERGÍA PERÚ S.A. (ahora CNPC PERÚ S.A.)

SECTOR : HIDROCARBUROS LÍQUIDOS

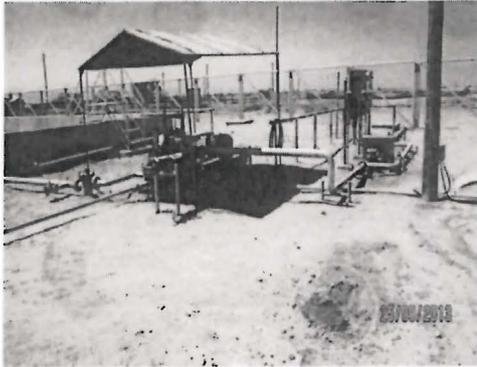
Fotografía N° 3

En el registro fotográfico se muestra el área de bombas de la Batería CA-23, cerca de esta área se señala la presencia de suelo impregnado con hidrocarburos.

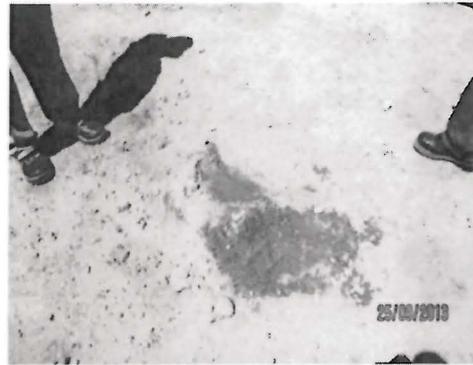
Fotografía N° 4

Se muestra otro registro fotográfico, donde se muestra el área correspondiente a 1 m<sup>2</sup>, con presencia de suelo impregnado con hidrocarburos, en el área de bombas de la Batería CA-23.

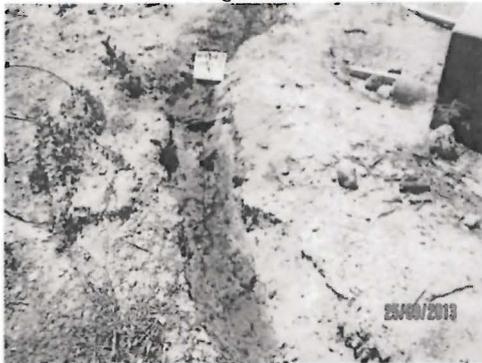
Fotografía N° 8

En el registro fotográfico se muestra suelo impregnado con hidrocarburos, en un área aproximada de 1 m<sup>2</sup>, el lugar corresponde a la coordenada 477652E/9514322N, en la parte exterior de la Batería CA-23.

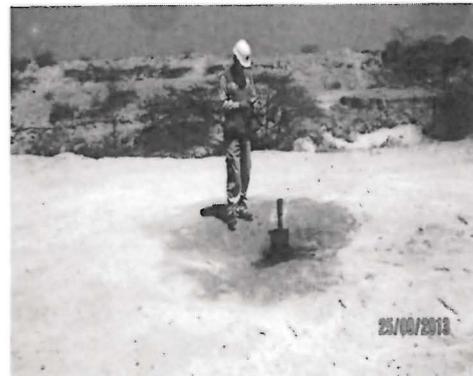
Fotografía N° 9

Registro fotográfico donde se evidencia suelo impregnado con hidrocarburos alrededor del pozo ubicado en la coordenada 477567E/9514410N. Área afectada 5 m<sup>2</sup>

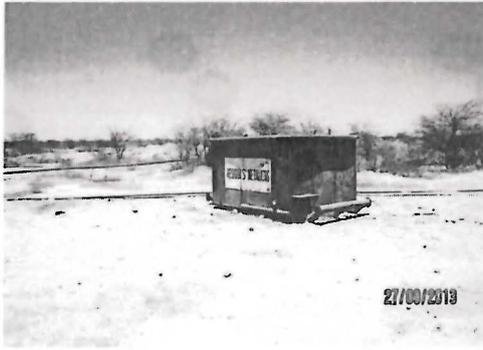
Fotografía N° 45

Se observa la disposición de residuos sólidos, sin segregar, en un depósito ubicado en la coordenada 484691E/9515516N.

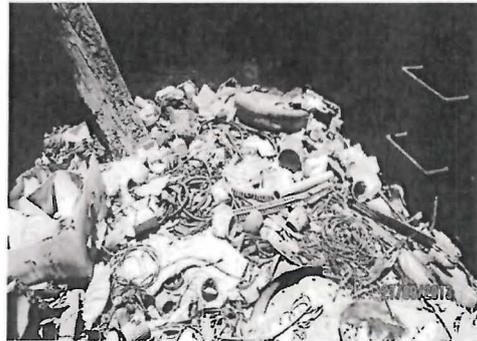
Fotografía N° 46

En el registro fotográfico se evidencia la mezcla de residuos sólidos peligrosos y no peligrosos.

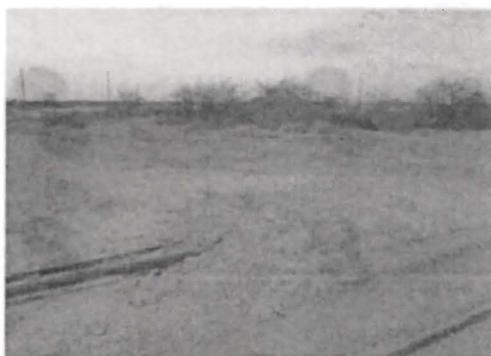
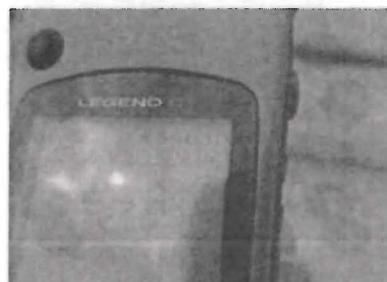
(i) retiro del contenedor de residuos sólidos y (ii) las coordenadas correspondientes al lugar donde fue tomada la primera fotografía, sin embargo, las fechas en las que se tomaron ambas fotografías se encuentran ilegibles debido a la calidad de las mismas, motivo por el cual estas no generarían certeza en relación a la fecha en las cuales fueron tomadas.
