Tribunal de Fiscalización Ambiental
Sala Especializada en Minería, Energía,
Pesquería e Industria Manufacturera

RESOLUCIÓN N° 240-2018-OEFA/TFA-SMEPIM

EXPEDIENTE N° : 1759-2017-OEFA/DFSAI/PAS
PROCEDENCIA : DIRECCIÓN DE FISCALIZACIÓN Y APLICACIÓN DE INCENTIVOS¹
ADMINISTRADO : PLUSPETROL NORTE S.A.
SECTOR : HIDROCARBUROS
APELACIÓN : RESOLUCIÓN DIRECTORAL N° 443-2018-OEFA/DFAI

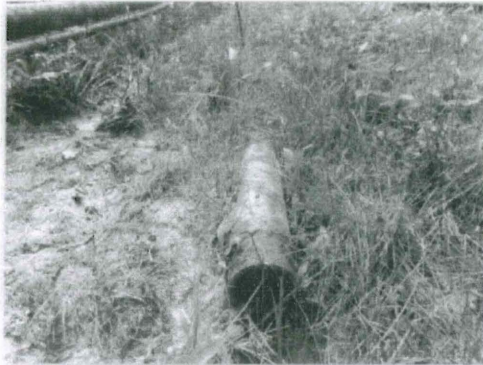
Coordenadas UTM (WGS84), Zona 18: 9700326N, 0334763E

- Respecto a los hallazgos de la conducta infractora 2, se pueden observar tuberías metálicas, cilindros metálicos vacíos, forros, tapas de tubería y cables de acero en contacto directo con el suelo, la vegetación y agua.

FOTO N° HRS.004: Oleoducto Capahuari Norte – Capahuari Sur
Se observa una tubería de 4" de diámetro y 2 m de longitud, dispersada sobre el derecho de vía del oleoducto.

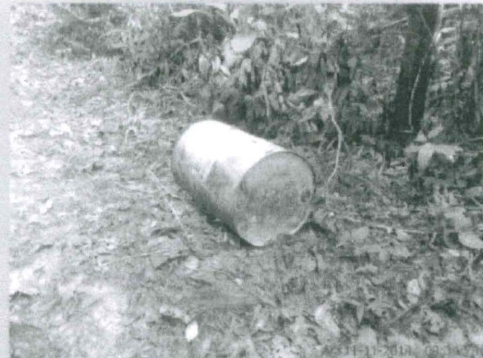
Coordenadas UTM (WGS84), Zona 18: 9701721N, 0334080E

FOTO N° HRS.078: Oleoducto Capahuari Norte – Capahuari Sur
Se observa un cilindro metálico de aceite lubricante vacío, dispersado sobre el derecho de vía del oleoducto.

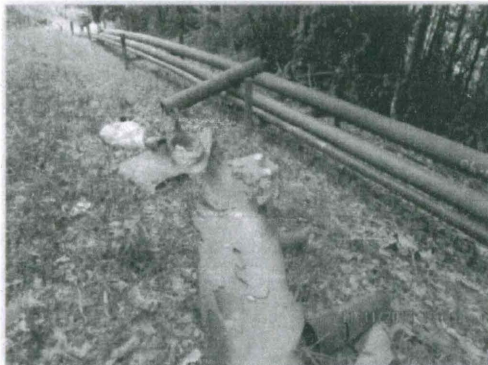
Coordenadas UTM (WGS84), Zona 18: 9747173N, 401762E

FOTO HRS.098: Restos de forros de tubería sobre el derecho de vía de flowline norte (pozo 6) - San Jacinto.

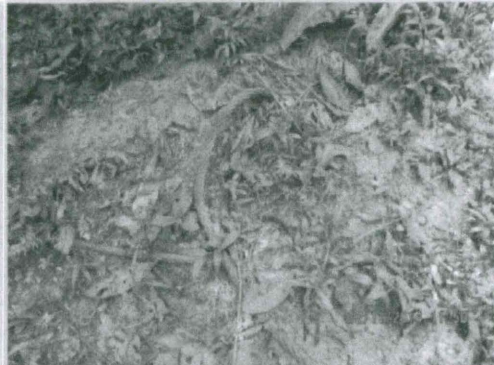
Coordenadas UTM (WGS84), Zona 18: 9735537N, 404052E

FOTO HRS.103: Restos de cables de acero sobre el derecho de vía de Oleoducto T Marsella - San Jacinto.

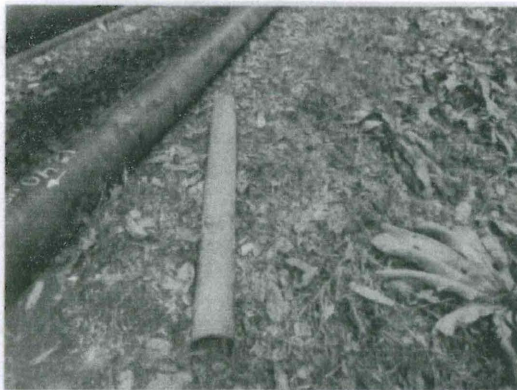
Coordenadas UTM (WGS84), Zona 18: 9688854N, 0339503E

- Respecto a los hallazgos de la conducta infractora 3, se pueden observar tuberías metálicas, cilindros metálicos vacíos y forros de tubería, los cuales se encuentran en contacto directo con el suelo, la vegetación y el agua.

FOTO N° HRS.019: Oleoducto Capahuari Sur - Gathering.
Se observa una tubería de 2" de diámetro y 1,6 m de longitud, dispersada sobre el derecho de vía del oleoducto.

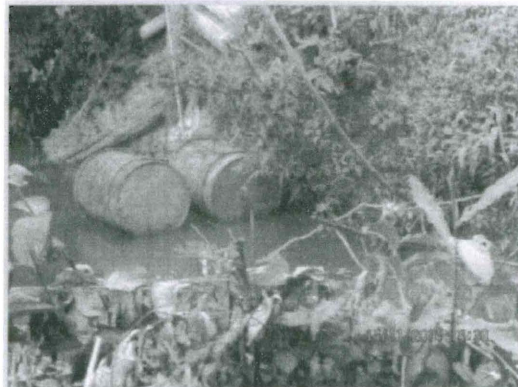
Coordenadas UTM (WGS84), Zona 18: 9743137N, 404343E

FOTO HRS.001: Cilindros metálicos sobre el derecho de vía en flowline sur - San Jacinto

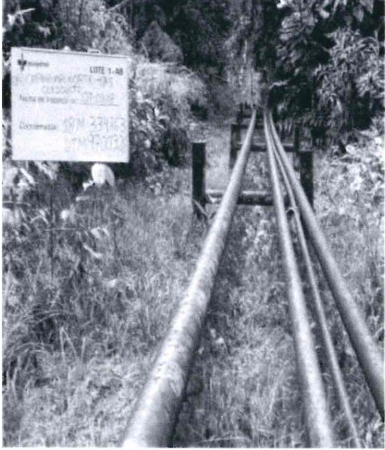
<p>durante la supervisión del 11 de noviembre de 2014, dicha limpieza se habría realizado el día 7 de marzo de 2018.</p>
5

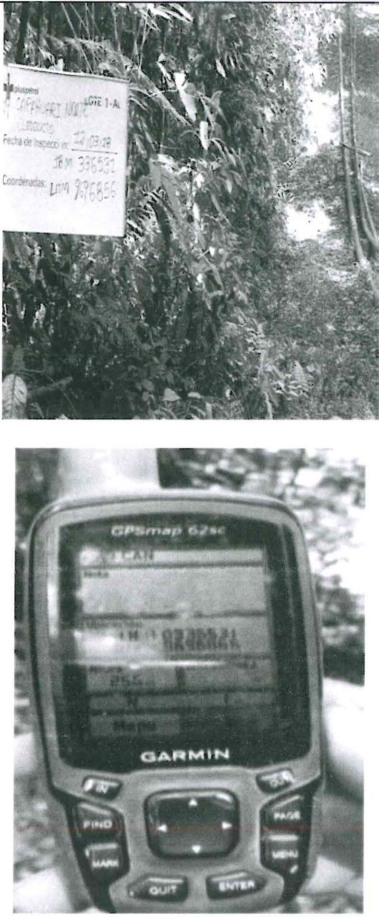
REFERENCIA: LA COORDENADA DE LA OBSERVACION SE ENCUENTRA A 2.48 KM DEL INICIO DEL OLEODUCTO DEL ACCESO DEL KM 4 DE CAPAHUARI NORTE.
HALLAZGO DE ACUERDO A OEFA: SE OBSERVÓ UNA TUBERÍA DE 6" DE DIÁMETRO Y 10 M DE LONGITUD, ABANDONADA SOBRE EL DERECHO DE VÍA DEL OLEODUCTO.
HALLAZGO ACTUAL: EN EL SITIO GEOREFERENCIADO SE ENCUENTRA LIBRE DE TUBERIAS Y OTROS RESIDUOS.

Asimismo, se debe señalar que la fotografía donde se muestra el área donde se realizó la limpieza, contiene una coordenada la cual no corresponde a ninguno de los sitios donde se encontraron residuos sólidos durante la supervisión, sin embargo, se ha tomado como referencia las coordenadas presentadas en el GPS, las cuales si corresponden a un hallazgo.

10		<p>En la fotografía presentada se observa que el administrado ha realizado la limpieza de los residuos encontrados (dos tuberías de 6" de diámetro y entre 2 a 5 m de longitud) en las coordenadas 337433E – 9696058N durante la supervisión del 12 de noviembre de 2014, dicha</p>

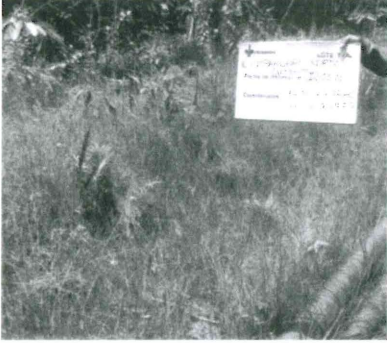
<p>se habría realizado el día 12 de marzo de 2018.</p>
42

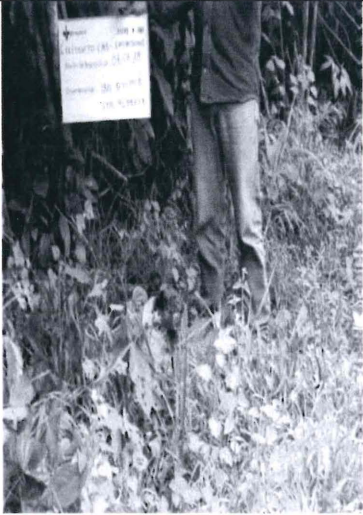
<p>noviembre de 2014, dicha limpieza se habría realizado el día 6 de marzo de 2018.</p>
5		<p>En la fotografía presentada se observa que el administrado ha realizado la limpieza del residuo encontrado (tubería de 3" de diámetro y 10 m de longitud) en las coordenadas 338955E – 9689837N durante la supervisión del 14 de noviembre de 2014, dicha limpieza se habría realizado el día 6 de marzo de 2018.</p>

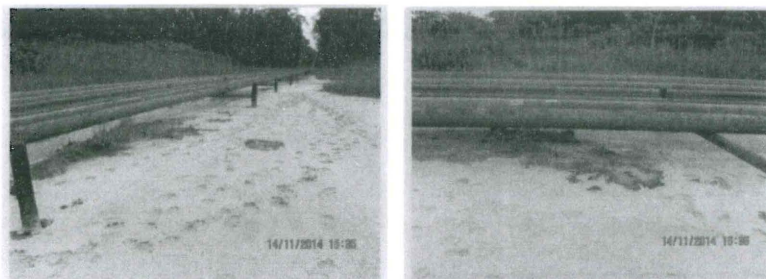
Asimismo, dicho hallazgo fue sustentado en las siguientes fotografías:

De lo expuesto, se observa que se encuentra acreditado que el administrado incumplió el artículo 3° del actual RPAAH; en concordancia con el artículo 74° y el numeral 75.1 del artículo 75° de la LGA.
