**Tribunal de Fiscalización Ambiental
Sala Especializada en Minería, Energía,
Pesquería e Industria Manufacturera**

RESOLUCIÓN N° 279-2018-OEFA/TFA-SMEPIM

EXPEDIENTE N° : 2455-2017-OEFA/DFSAI/PAS
PROCEDENCIA : DIRECCIÓN DE FISCALIZACIÓN Y APLICACIÓN DE INCENTIVOS¹
ADMINISTRADO : COMPAÑÍA MINERA SAN IGNACIO DE MOROCOCHA S.A.A.
SECTOR : MINERÍA
APELACIÓN : RESOLUCIÓN DIRECTORAL N° 0831-2018-OEFA/DFAI

SUMILLA: *Se confirma la Resolución Directoral N° 0831-2018-OEFA/DFAI del 30 de abril de 2018, en el extremo que declaró la existencia de responsabilidad administrativa de Compañía Minera San Ignacio de Morococha S.A.A. por la comisión de las siguientes conductas infractoras:*

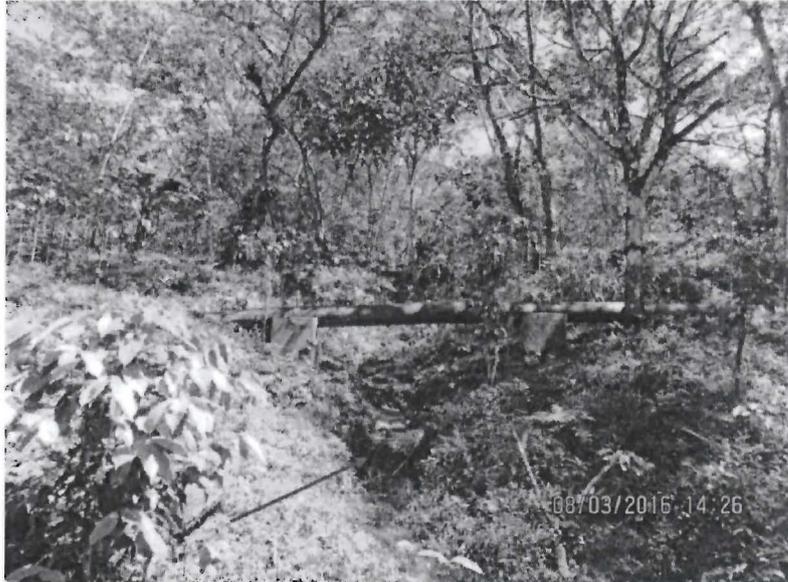
FOTO N° 47: En este punto se presentó el primer corte de la línea de conducción de relave, además se puede observar el área por donde discurrió el material de relave.

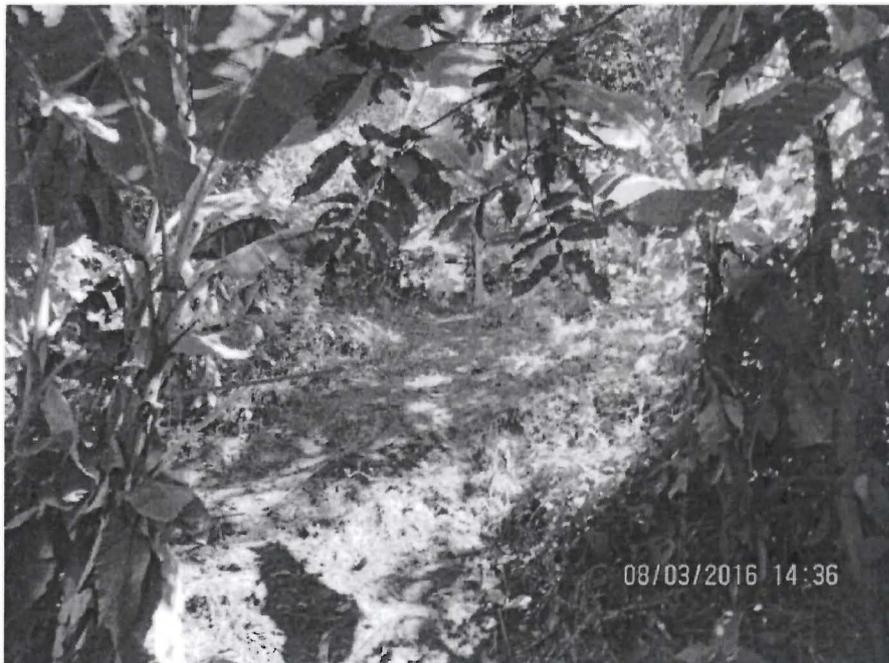
FOTO N° 51: Punto donde se presentó el segundo corte de la línea de conducción de relave, además se puede observar el área por donde discurrió el material de relave.

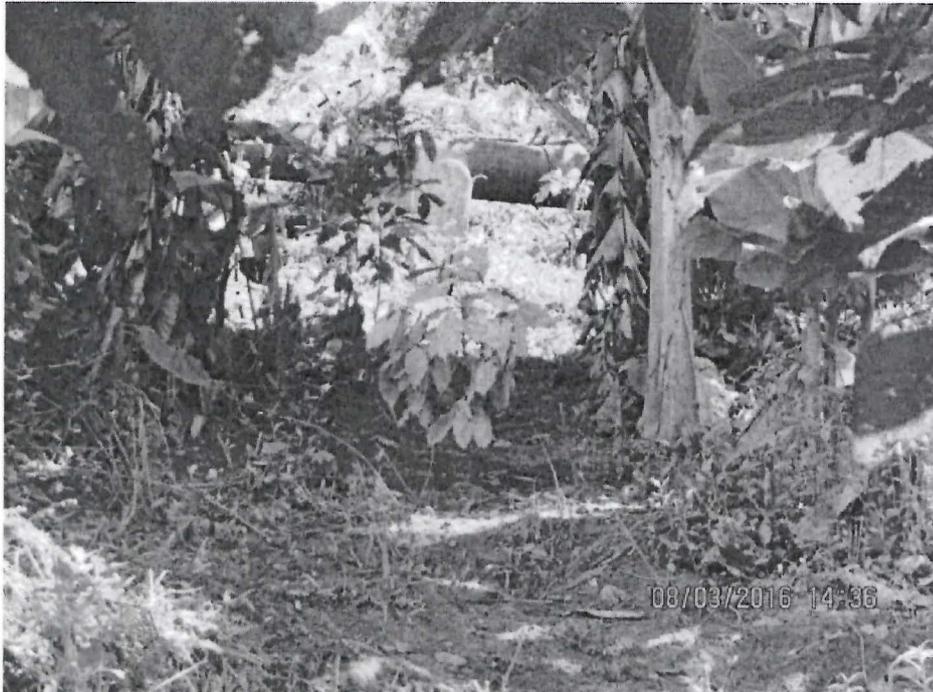
FOTO N° 52: Vista de la Línea de conducción de relave, En este punto se presentó el segundo corte.

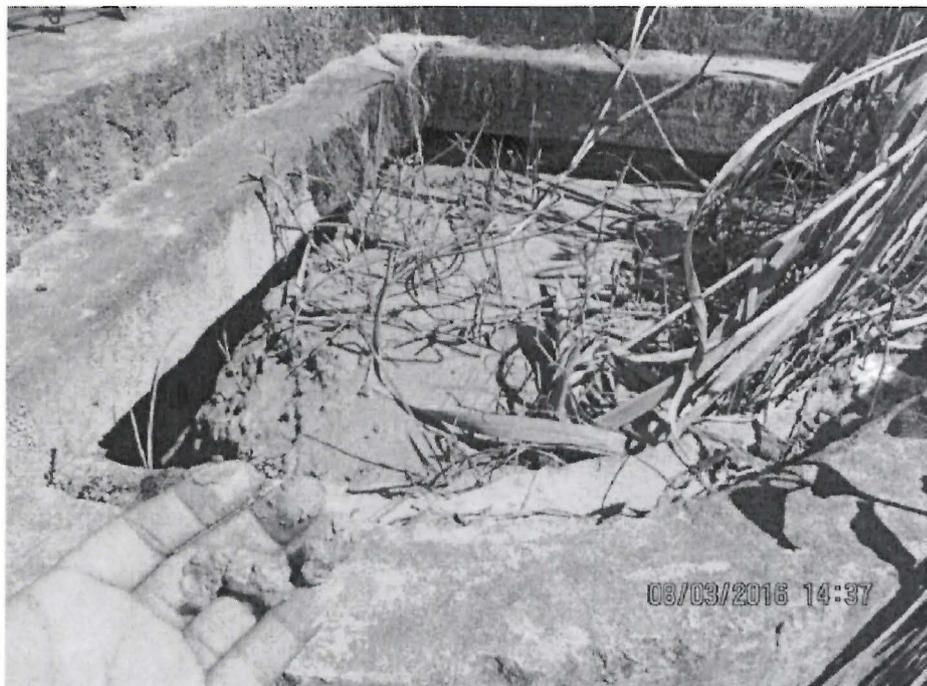
FOTO N° 53: Buzón ubicado aguas abajo del punto donde se presentó el segundo corte de la Línea de conducción de relave.

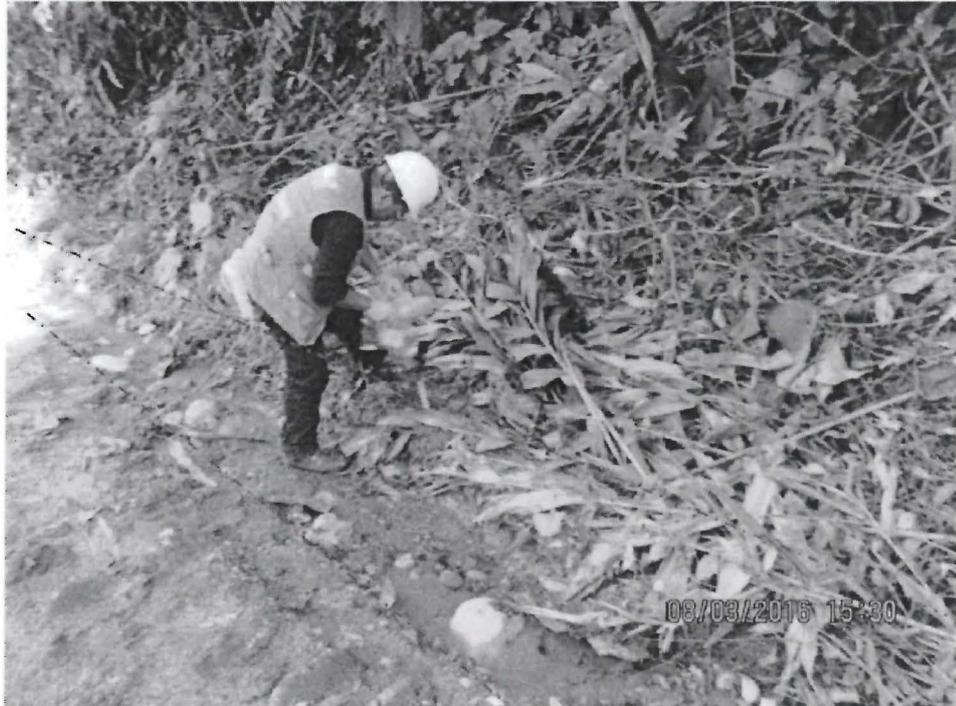
FOTO N° 57: Personal de muestreo realizando la toma de muestras en el área de la cuneta de la vía de acceso que conduce hacia la zona de operaciones.

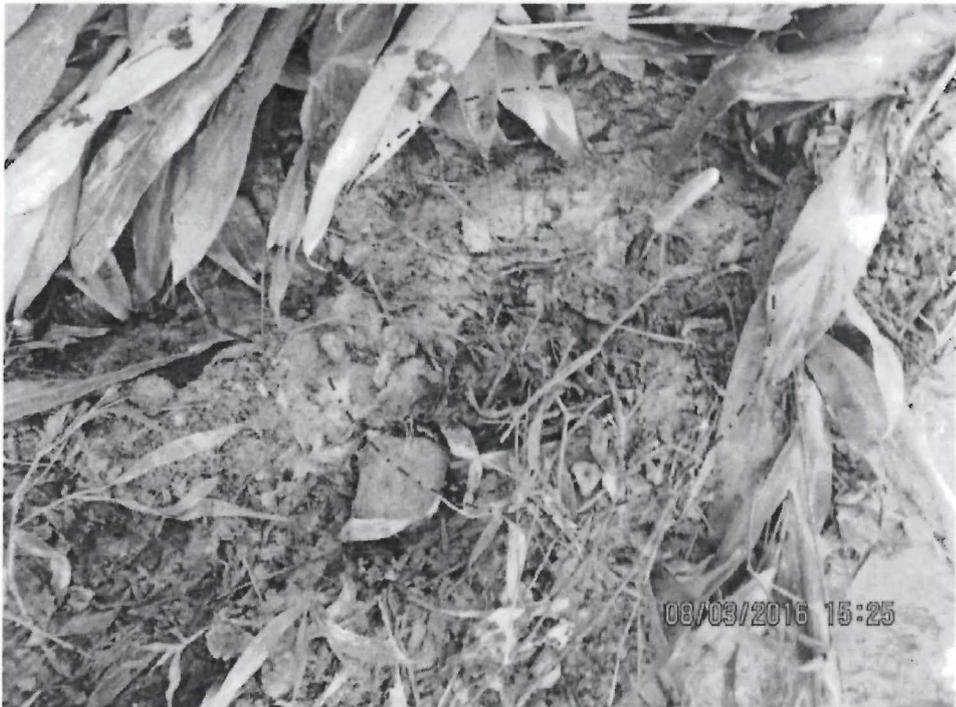
FOTO N° 58: Acumulación de material de relave en la cuneta de la vía de acceso que conduce la zona de operaciones de la unidad fiscalizable San Vicente.

58. Sobre el particular, contrariamente a lo alegado por el administrado, la conducta infractora que le fue imputada se sustentó en los restos de relave detectados durante la Primera Supervisión Especial 2016 conforme se advierte de las fotografías N^{os} 45 al 61 del Informe de la Primera Supervisión Especial 2016 y del Acta de la Primera Supervisión Especial 2016, siendo que las muestras tomadas durante la misma únicamente fueron sometidas a prueba de laboratorio con la finalidad de corroborar que el material detectado durante la referida supervisión correspondía a restos de relave y no a otro material.

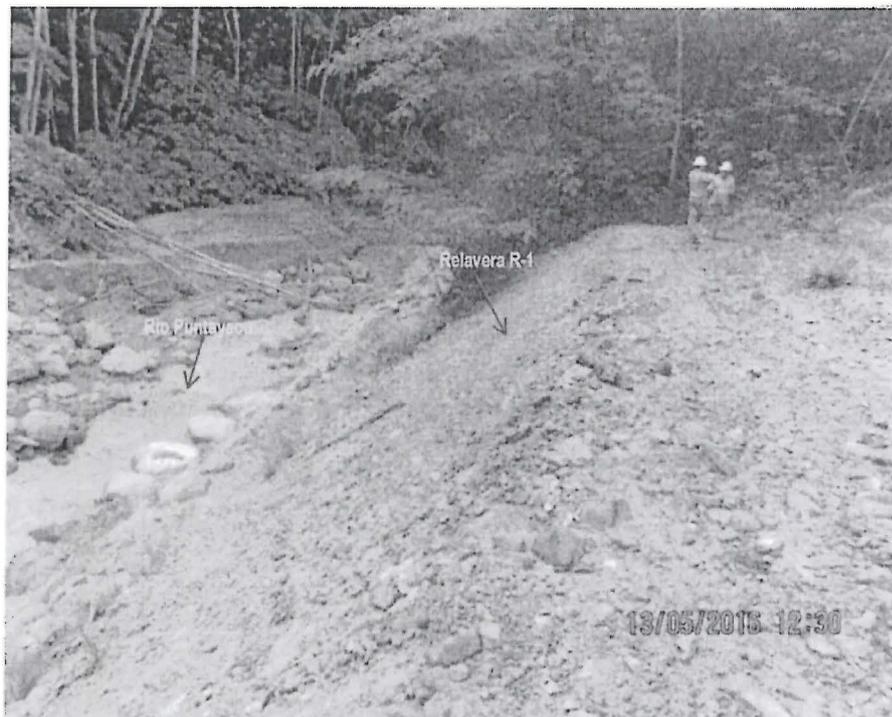
Fotografía N° 03.- Se aprecia tanto el talud de una parte de la relavera R-1 así como el río Puntayacu. La relavera R-1 no tenía trabajos de reperfilado, ni banqueo del talud, ni cunetas interiores en la banqueta que descargaría aguas abajo en el río Puntayacu.

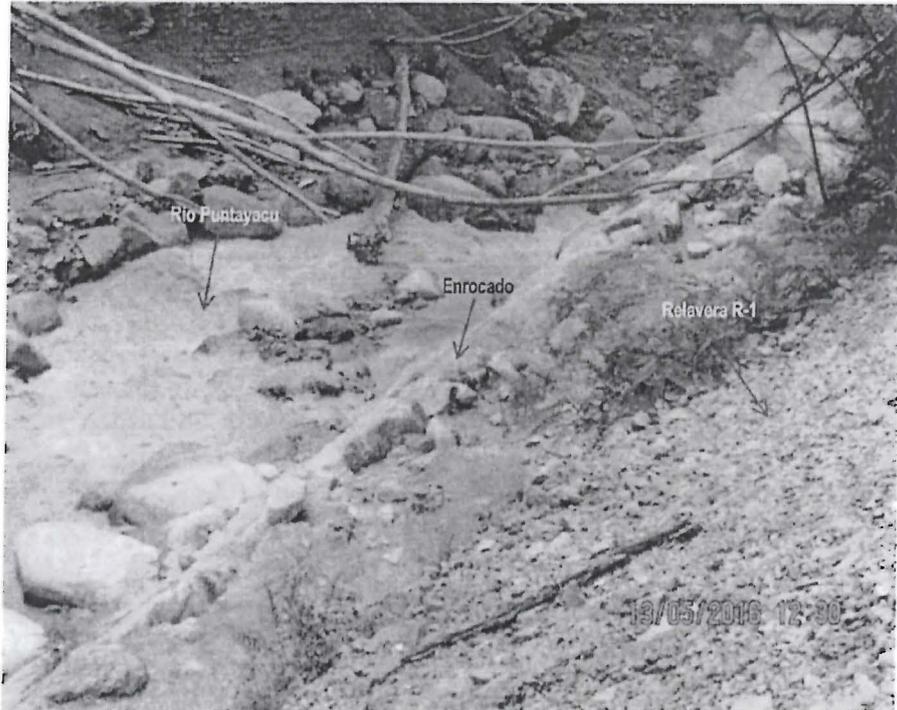
Fotografía N° 04.- Se aprecia tanto el talud de una parte de la relavera R-1 así como el río Puntayacu. La relavera R-1 no tenía trabajos de reperfilado, ni banqueo del talud, ni cunetas interiores en la banqueta que descargaría aguas abajo en el río Puntayacu, ni se colocó geomembrana y geotextil en el interior del enrocado para evitar que fluya partículas de relaves a la quebrada.

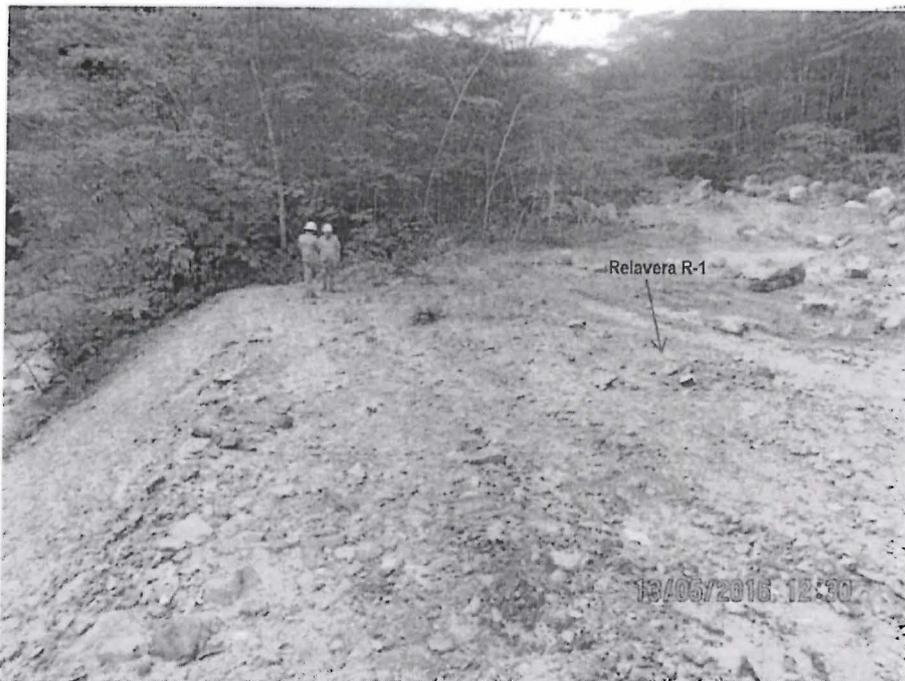
Fotografía N° 05.- La relavera R-1 no tenía trabajos de coberturado el cual debió consistir en el afirmado y escarificado del área superficial, luego se colocaría una capa conformada por material orgánico de 0.20 m para el desarrollo de las especies vegetativas, finalmente se cubriría con un manto de hojarasca propio del lugar. Coordenadas UTM datum WGS 84: 458 936 E, 8 758 394 N y 1 441 m.s.n.m.

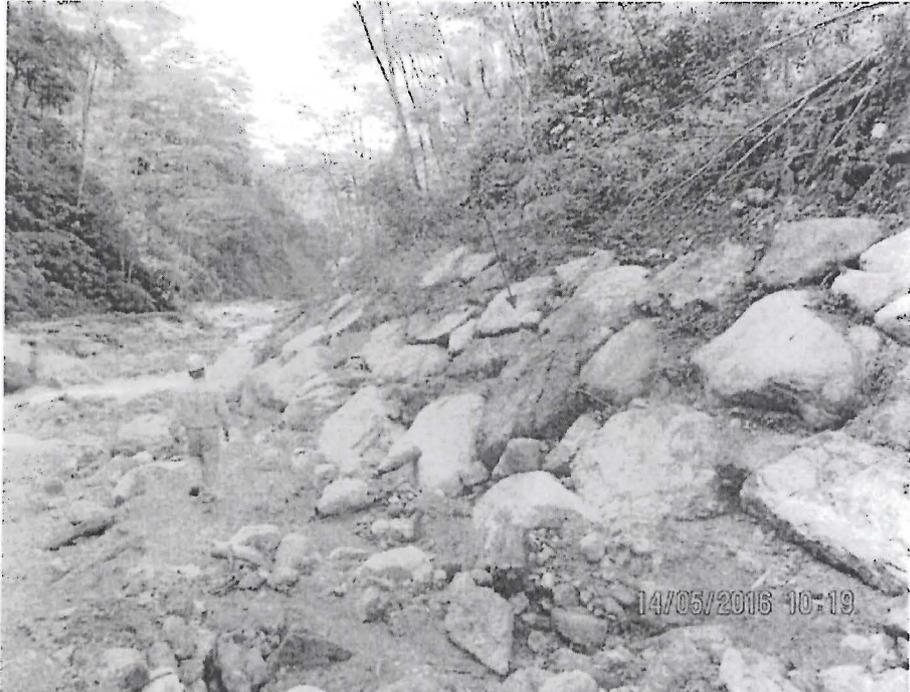
Fotografía N° 13.- Se aprecia parte del enrocado de la relavera R-2 así como el río Puntayacu. Se advirtió que no se colocó geomembrana y geotextil en el interior del enrocado para evitar que fluya partículas de relaves a la quebrada (río Puntayacu).

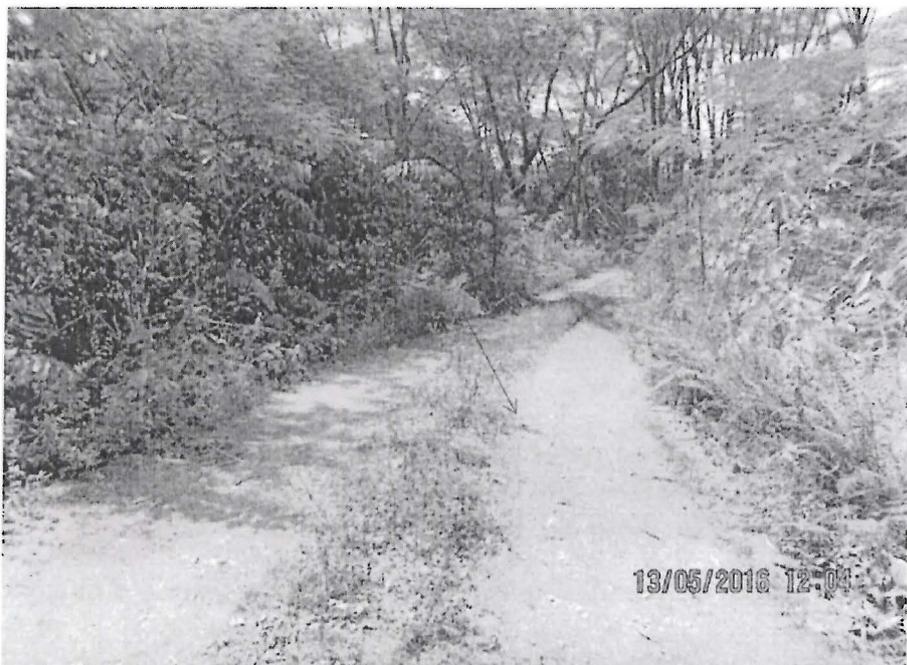
Fotografía N° 09.- Sobre la corona del dique de la relavera R-2, coordenadas UTM datum WGS 84: 459 164 E, 8 758 420 N y 1 428 m.s.n.m. Se advirtió inexistencia de trabajos de repirfilado de talud, ni de conformación de banquetas, ni construcción de cunetas interiores en las banquetas, ni trabajos de coberturado (afirmado, escarificado del área superficial, colocación de material orgánico y se cubriría con un manto de hojarasca propio del lugar).

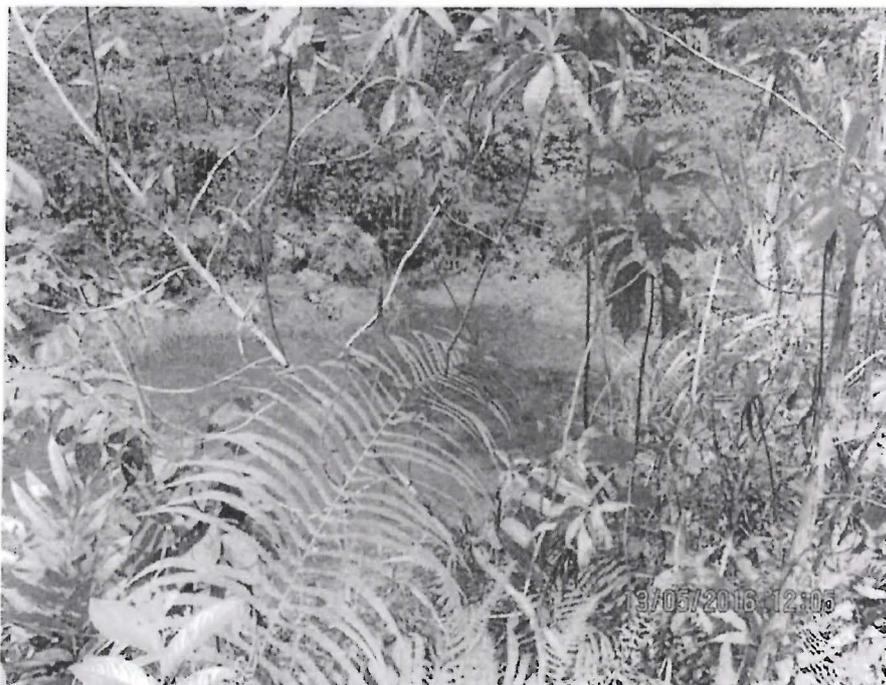
Fotografía N° 12.- Sobre observó presencia de vegetación y acumulación de agua en el interior del vaso del depósito de relave R-2 (existe un borde libre de aproximadamente más de 5 m).

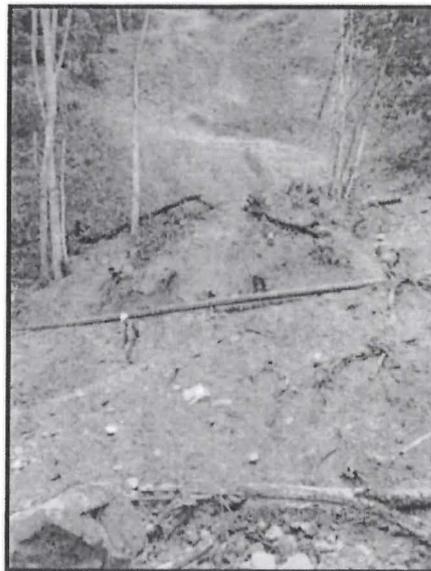
Fotografía N° 3. Área donde ocurrió el huayco, vista de la tubería de conducción de relaves desde la parte baja de la vía de acceso, donde no se aprecia estructuras u obras de estabilización de taludes

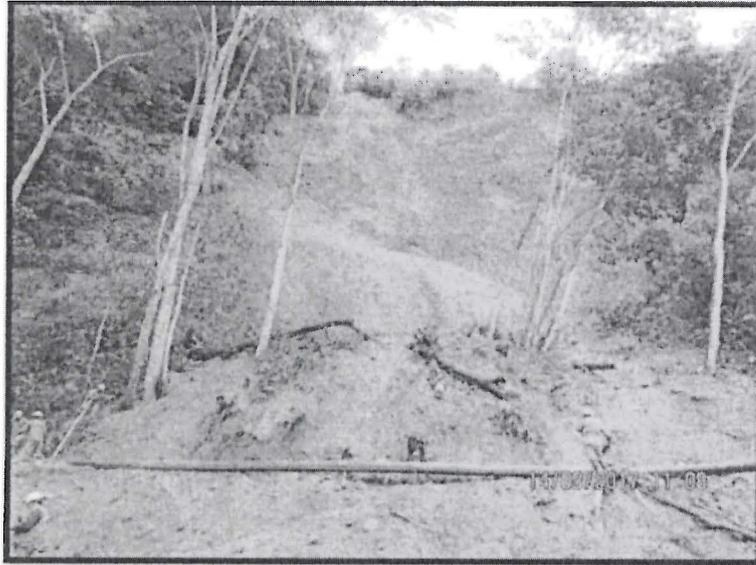
Fotografía N° 4. Vista de la parte superior donde ocurrió el deslizamiento, donde no se aprecia estructuras u obras de estabilización de taludes.

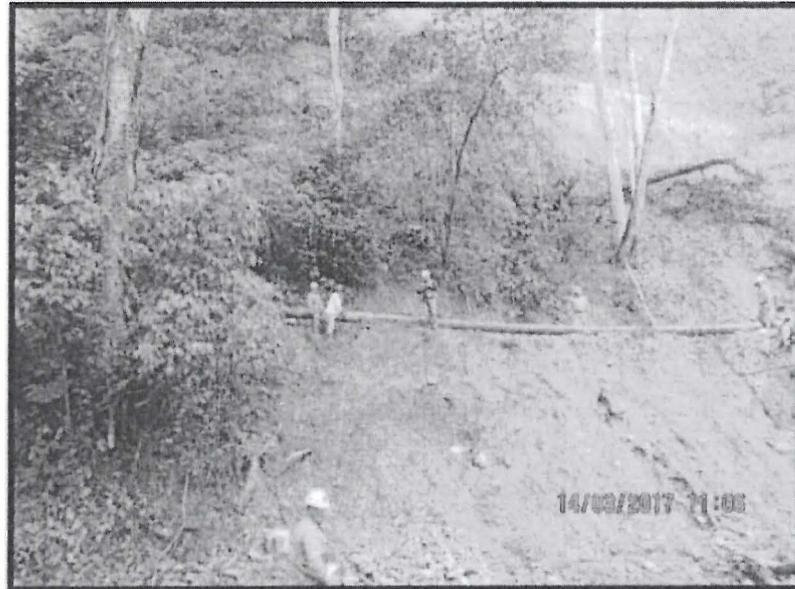
Fotografía N° 15. Trabajos de reparación en la tubería de conducción de relaves que fue afectada por el huaico, en la parte superior no se aprecian trabajos de estabilización.

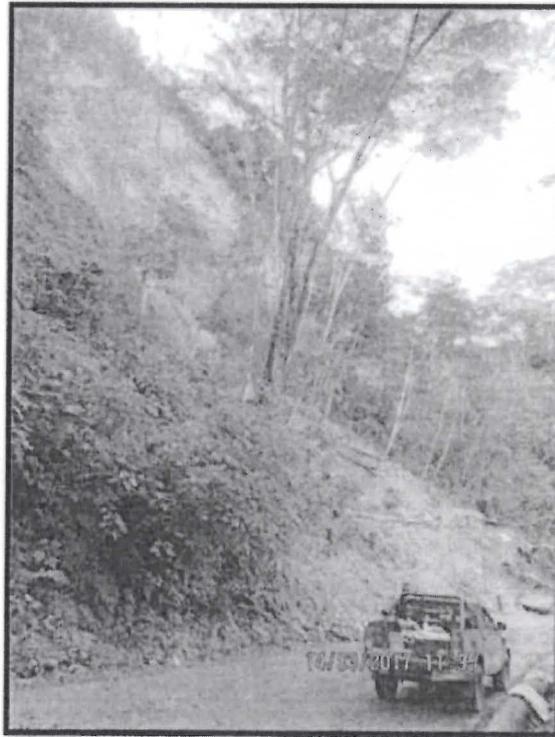
Fotografía N° 20. Vista de la parte alta de la vía de acceso de la zona donde ocurrió el huaico, no se aprecian obras ni estructura de estabilización de taludes y control de derrumbes.

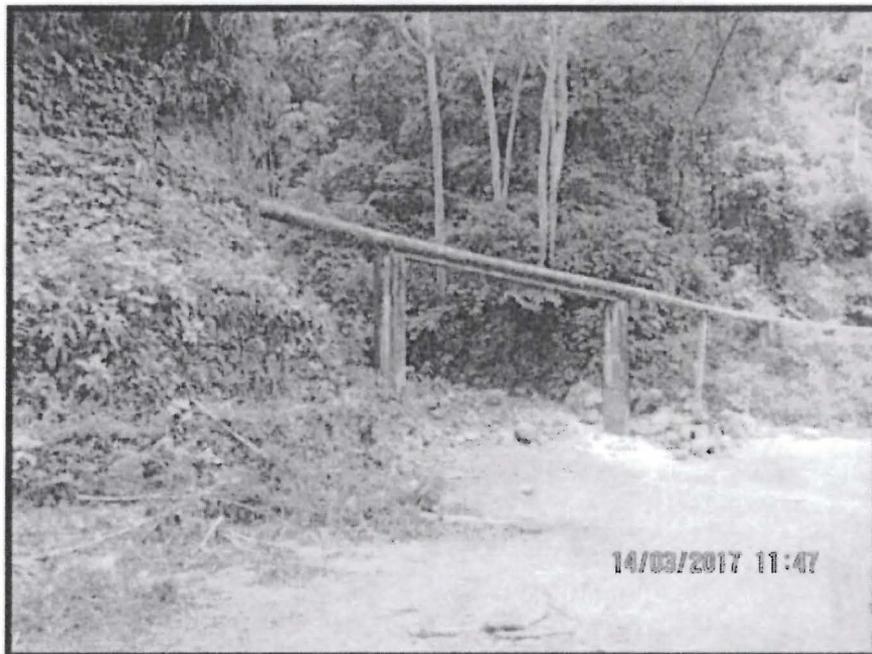
Fotografía N° 29. Tubería de conducción de relaves atravesando la quebrada sin nombre por donde discurre un curso de agua. Nótese que no cuenta con un sistema de contingencias.

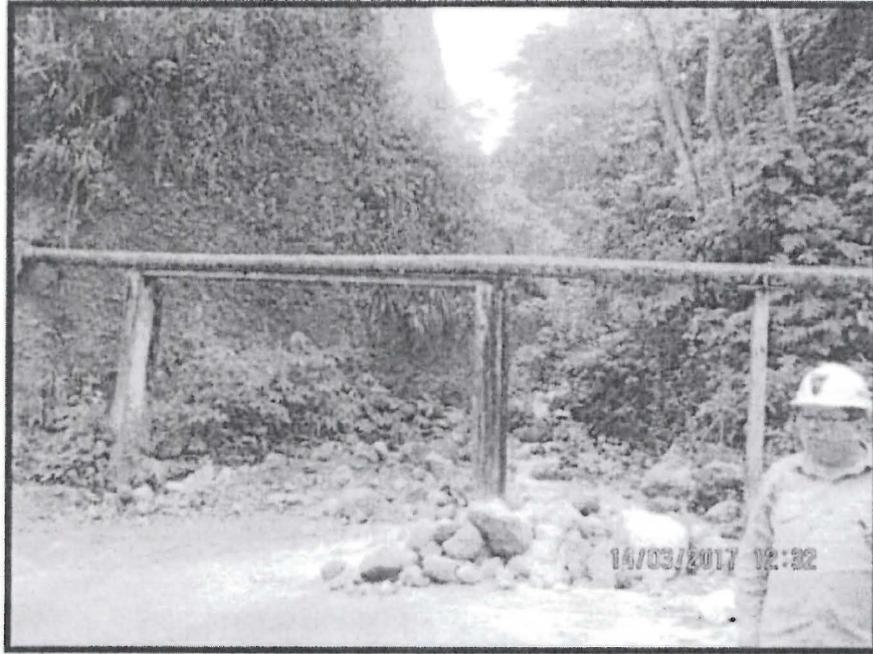
Fotografía N° 36. Tubería de conducción de relaves en la zona cercana a donde ocurrió el huaico y que cruza un cauce de agua, sin sistema de contingencias para casos de derrames.
