**Tribunal de Fiscalización Ambiental
Sala Especializada en Minería, Energía,
Pesquería e Industria Manufacturera**

RESOLUCIÓN N° 283-2018-OEFA/TFA-SMEPIM

EXPEDIENTE N° : 2117-2017-OEFA/DFSAI/PAS
PROCEDENCIA : DIRECCIÓN DE FISCALIZACIÓN Y APLICACIÓN DE INCENTIVOS¹
ADMINISTRADO : EMPRESA MINERA LOS QUENUALES S.A.
SECTOR : MINERÍA
APELACIÓN : RESOLUCIÓN DIRECTORAL N° 0743-2018-OEFA/DFAI

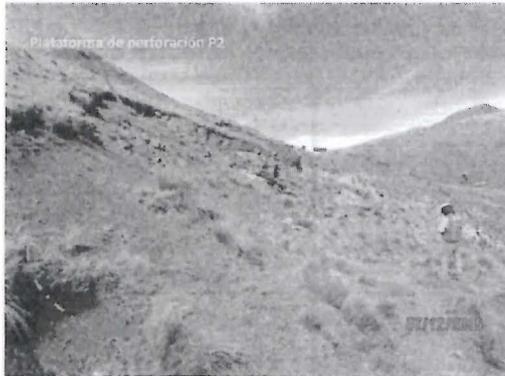
Plataforma P2

Fotografía N° 050: El área de la plataforma de perforación P2 presenta corte en el talud, asimismo, no se encontraba perfilada, ni revegetada (Coordenadas UTM WGS84: E 408 834; N 8 396 601)

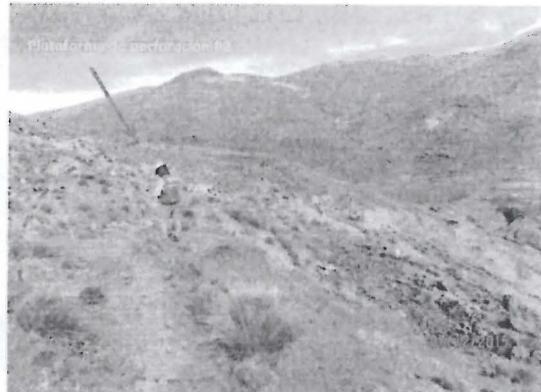
Fotografía N° 051: El área de la plataforma de perforación P2 presenta corte en el talud, asimismo, no se encontraba perfilada, ni revegetada (Coordenadas UTM WGS84: E 408 834; N 8 396 601)

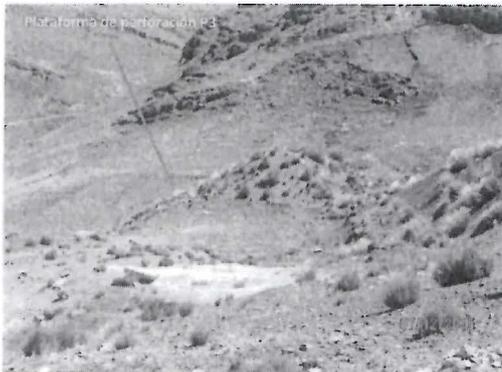
Plataforma P3

Fotografía N° 026: El área de la plataforma de perforación P3 se encontraba sin perfilar y sin revegetar. Asimismo se observó 2 sondajes, con 2 tuberías de PVC, ambos en un bloque de concreto (Coordenadas UTM WGS84: E 408 887; N 8 396 685).

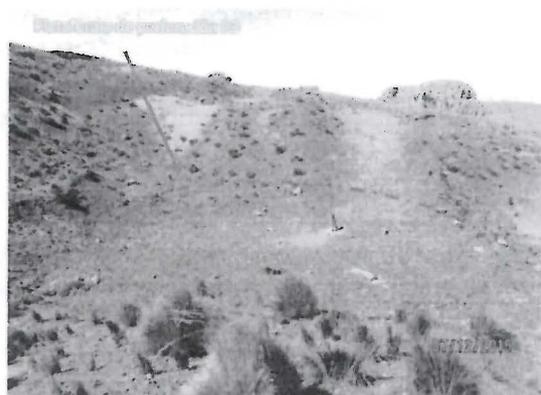
Fotografía N° 027: El área de la plataforma de perforación P3 se encontraba sin perfilar y sin revegetar. Asimismo se observó 2 sondajes, con 2 tuberías de PVC, ambos en un bloque de concreto (Coordenadas UTM WGS84: E 408 887; N 8 396 685).

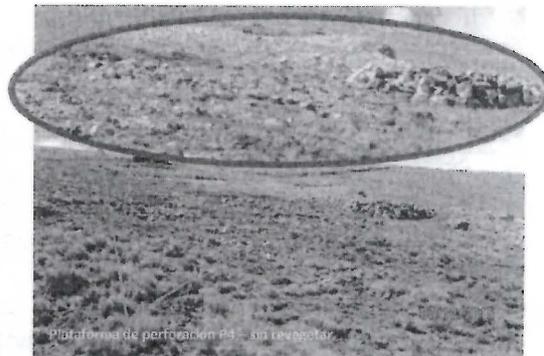
Fotografía N° 025: El área de la plataforma de perforación P4 se encontraba perfilada y sin revegetar. Asimismo, con presencia de rocas sueltas. (Coordenadas UTM WGS84: E 408 850; N 8 396 831)

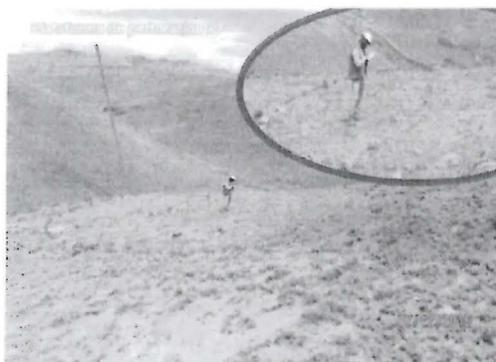
Plataforma P7

Fotografía N° 003: En la plataforma de perforación P7 se observó que el área se encontraba perfilada y sin revegetar. (Coordenadas UTM WGS84 E 408 827, N 8 397 103)

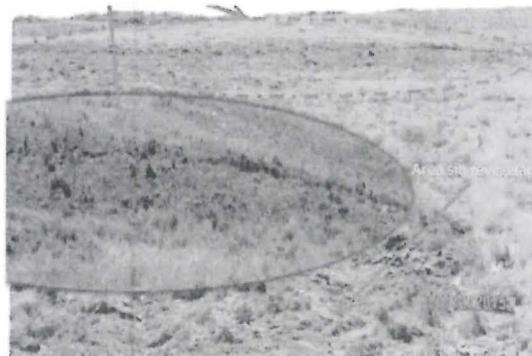
Fotografía N° 004: En la plataforma de perforación P7 se observó que el área se encontraba perfilada y sin revegetar. (Coordenadas UTM WGS84 E 408 827, N 8 397 103)

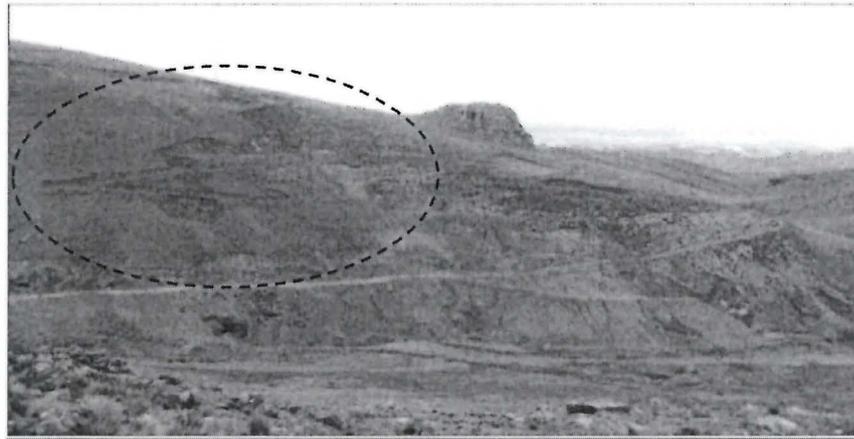
estado previo a la ejecución del proyecto—, se encuentra una fotografía de la ladera del cerro Cecilia, donde se ejecutaron las plataformas de perforación N^{os} P2 y P3, en la cual se muestran algunas zonas sin cobertura vegetal.

Foto 02. Vista de las laderas del cerro Cecilia con alteración del terreno. Sin presencia de restos arqueológicos.

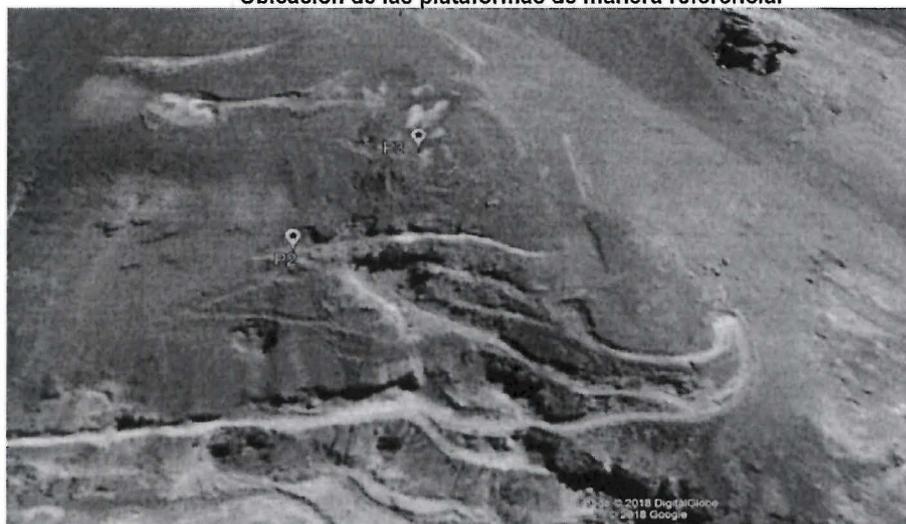
Ubicación de las plataformas de manera referencial

70. Asimismo, de manera referencial, a continuación, se ubica en la imagen satelital las coordenadas de las plataformas P2 (408834E y 8396601N) y P3 (408887E y 8396685N), con la finalidad de contar con una referencia en relación a la fotografía de la línea base del proyecto.

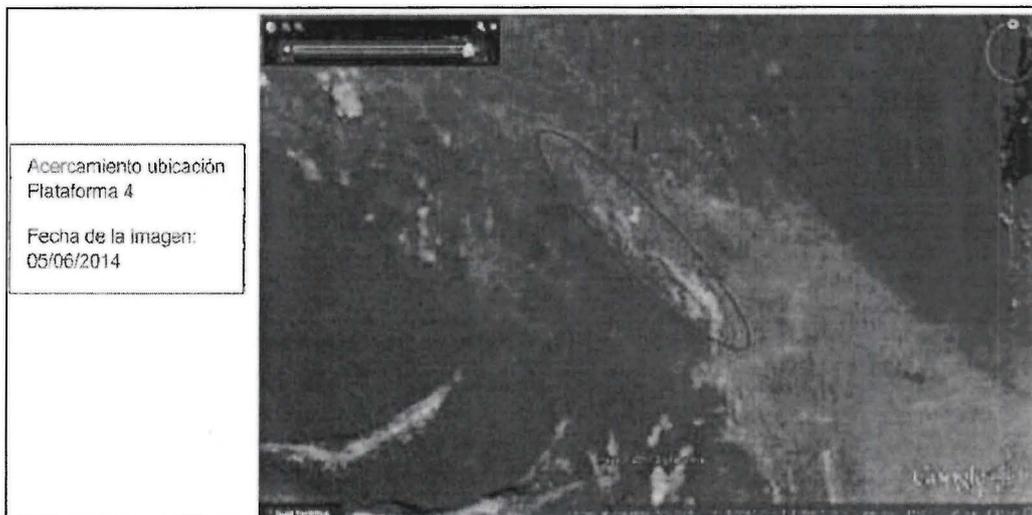
77. El administrado indicó que la plataforma P4 se encontraba revegetada, a excepción de la zona inferior donde se instalaron las pozas de sedimentación y se evidenció la presencia de rocas y material arcilloso, propio de la interceptación del afloramiento rocoso que encontró al inicio de sus actividades.
78. Asimismo, el recurrente señaló que retiró las rocas y las apiló en el afloramiento rocoso. Posteriormente, en el área despejada plantó especies nativas y fertilizó el terreno con abono orgánico.
79. Al respecto, se debe señalar que, de la revisión de las imágenes satelitales correspondiente al año 2014, presentada por el administrado en sus descargos a la Resolución Subdirectoral N° 1121-2017-OEFA/DFSAI/SDI⁵², se aprecia una zona con afloramiento rocoso, conforme se muestra a continuación:

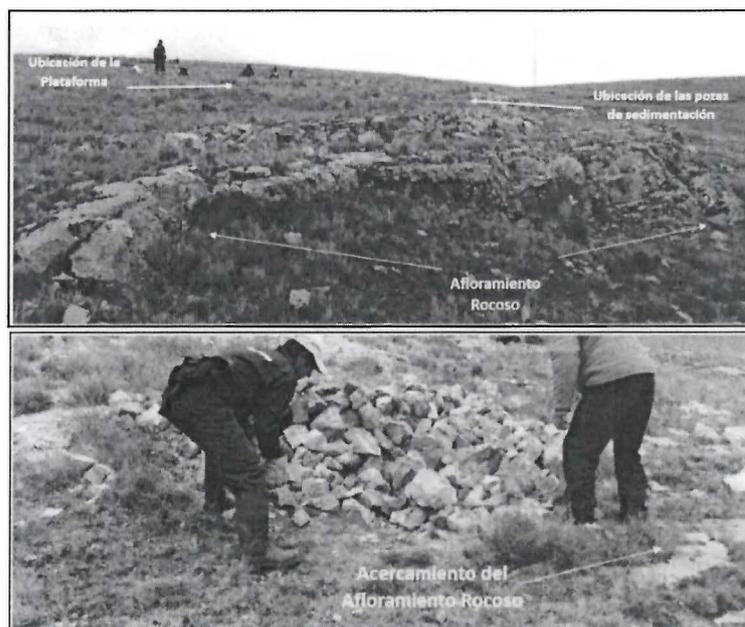
80. De igual forma, en las fotografías presentadas por Los Quenuales en su escrito de descargos al Informe Final de Instrucción, se aprecia que en el área donde se ubicó la plataforma de perforación P4 existía una zona con afloramiento rocoso⁵³:

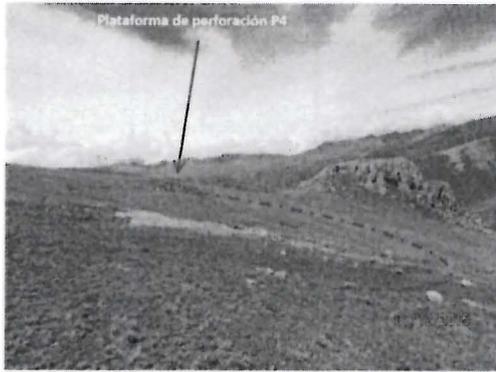
Fotografía N° 023: El área de la plataforma de perforación P4 se encontraba perfilada y sin revegetar. Asimismo, con presencia de rocas sueltas. (Coordenadas UTM WGS84: E 408 850; N 8 396 631)

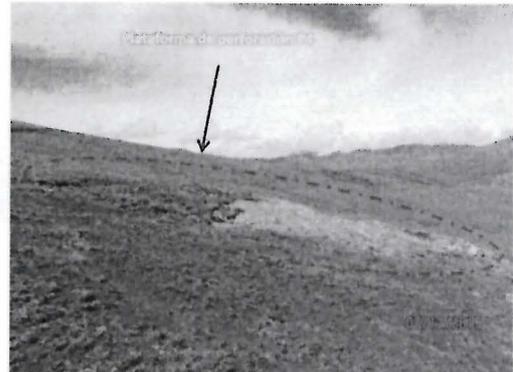
Fotografía N° 024: El área de la plataforma de perforación P4 se encontraba perfilada y sin revegetar. Asimismo, con presencia de rocas sueltas. (Coordenadas UTM WGS84: E 408 850; N 8 396 631)

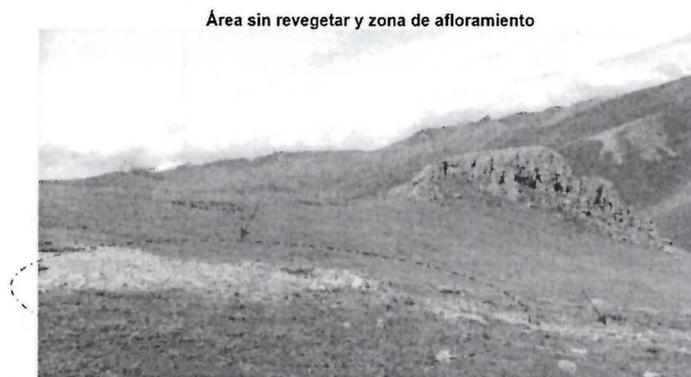
82. A manera de referencia, a continuación, se incluye una fotografía en la que se observa el área de la plataforma P4 que no estaba revegetada, y la zona adyacente, en la que se observa el afloramiento rocoso:

83. Teniendo en cuenta las características de las zonas adyacentes a la plataforma P4 –suelo con presencia de pastos–, correspondía que Los Quenuales realice el retorno del material extraído de la referida plataforma de exploración y, posteriormente, efectúe la revegetación con especies nativas, ello con la finalidad de asegurar la resistencia a las condiciones del clima que presenta el área de estudio.
84. Por lo tanto, se concluye que Los Quenuales incumplió el compromiso establecido en el DIA del Proyecto Cecilia, referido a la obligación de revegetar el área donde se ubicó la plataforma de perforación P4.

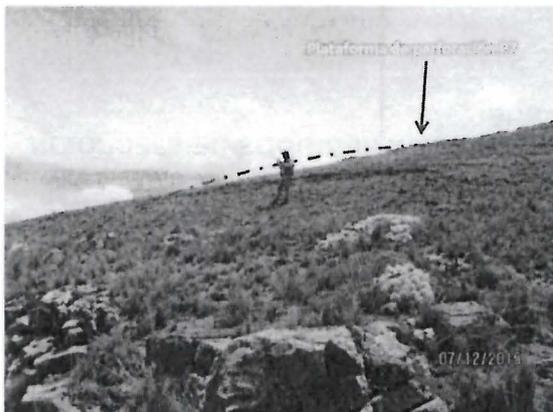
Fotografía N° 001: En la plataforma de perforación P7 se observó que el área se encontraba perfilada y sin revegetar. (Coordenadas UTM WGS84 E 408 827, N 8 397 103).

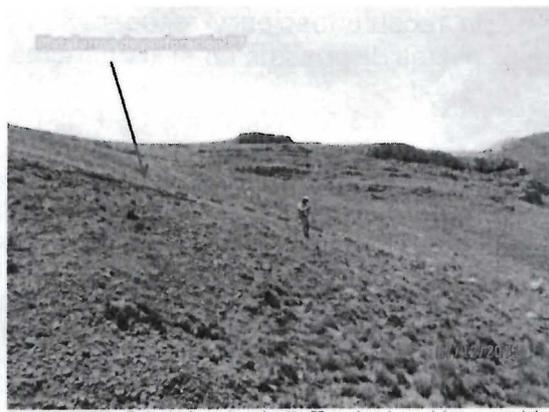
Fotografía N° 002: En la plataforma de perforación P7 se observó que el área se encontraba perfilada y sin revegetar. (Coordenadas UTM WGS84 E 408 827, N 8 397 103).

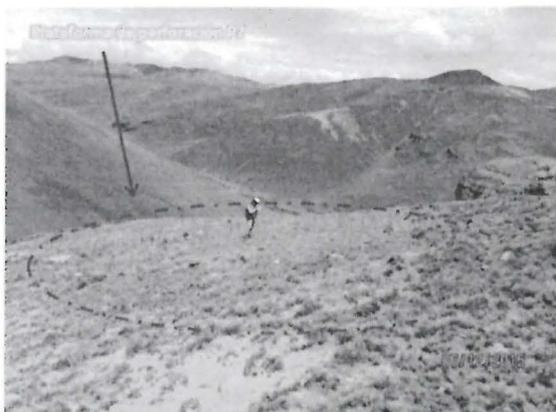
Fotografía N° 003: En la plataforma de perforación P7 se observó que el área se encontraba perfilada y sin revegetar. (Coordenadas UTM WGS84 E 408 827; N 8 397 103).

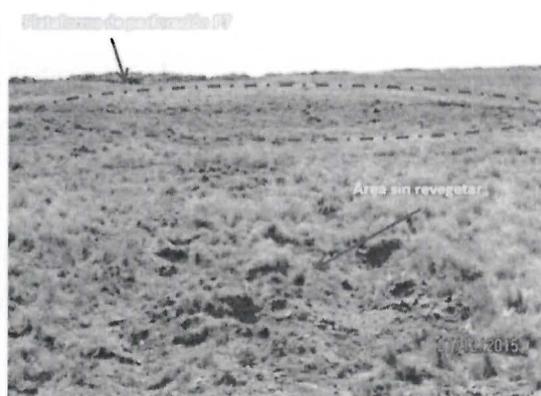
Fotografía N° 004: En la plataforma de perforación P7 se observó que el área se encontraba perfilada y sin revegetar. (Coordenadas UTM WGS84 E 408 827; N 8 397 103).

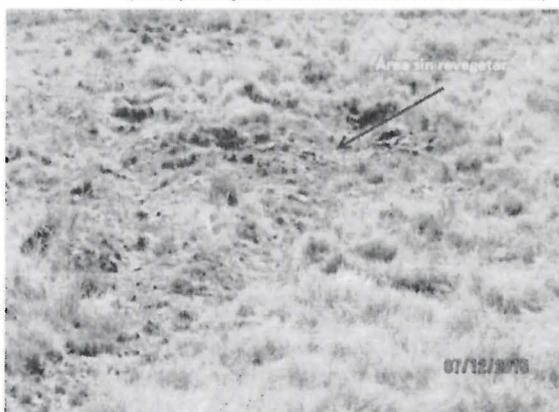
Fotografía N° 005: En la plataforma de perforación P7 se observó que el área se encontraba perfilada y sin revegetar. (Coordenadas UTM WGS84 E 408 827; N 8 397 103).

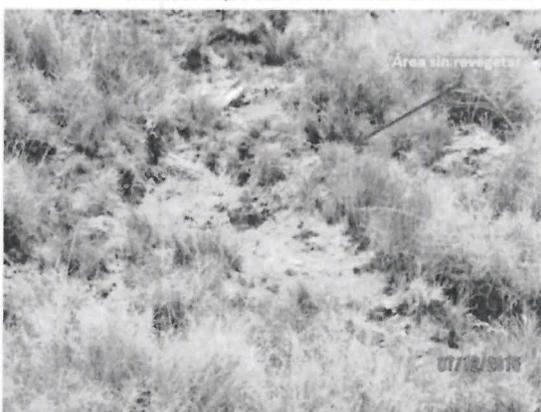
Fotografía N° 006: En la plataforma de perforación P7 se observó que el área se encontraba perfilada y sin revegetar. (Coordenadas UTM WGS84 E 408 827; N 8 397 103).

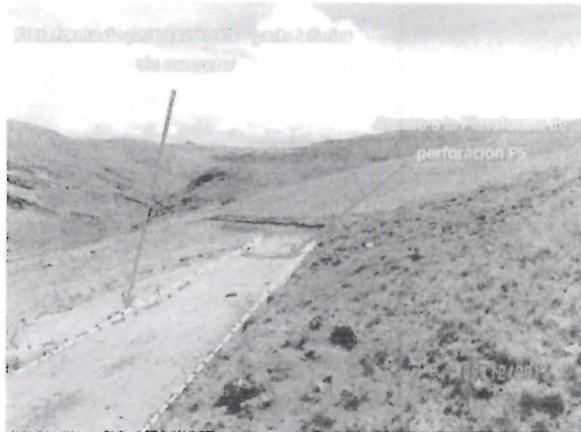
Fotografía N° 016: El área de la plataforma de perforación P5 se encontraba perfilada y sin revegetar (parte inferior). (Coordenadas UTM WGS84 E 408 831; N 8 396 936)

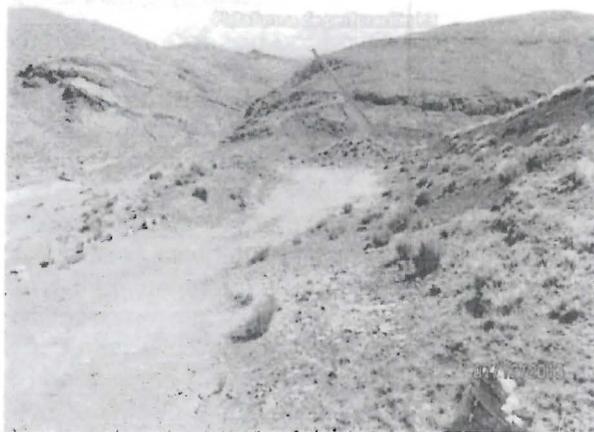
Fotografía N° 030: La vía de acceso a la plataforma de perforación P3 se encontraba sin perfilar y sin revegetar (Coordenadas UTM WGS84: E 408 907; N 8 396 704)

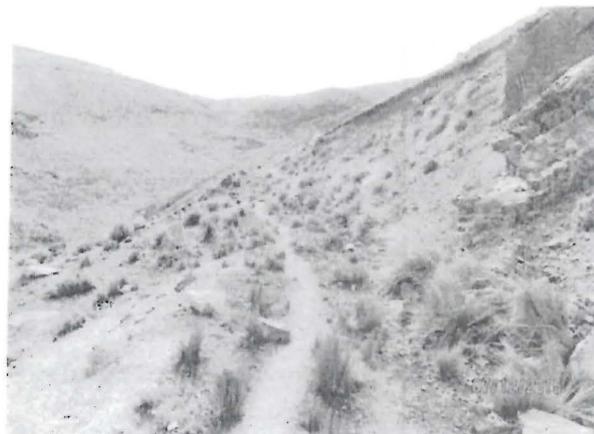
Fotografía N° 052: La vía de acceso a la plataforma de perforación P2 se encontraba sin perfilar y sin revegetar. Asimismo presentaba rocas sueltas (Coordenadas UTM WGS84: E 408 776; N 8 396 619).
