### III. ANÁLISIS DEL PROCEDIMIENTO ADMINISTRATIVO SANCIONADOR

#### III.1. Hecho imputado N° 1: El administrado no segregó y no acondicionó, de acuerdo a su naturaleza física, química y biológica los residuos sólidos no peligrosos y peligrosos generados en la Planta Trujillo

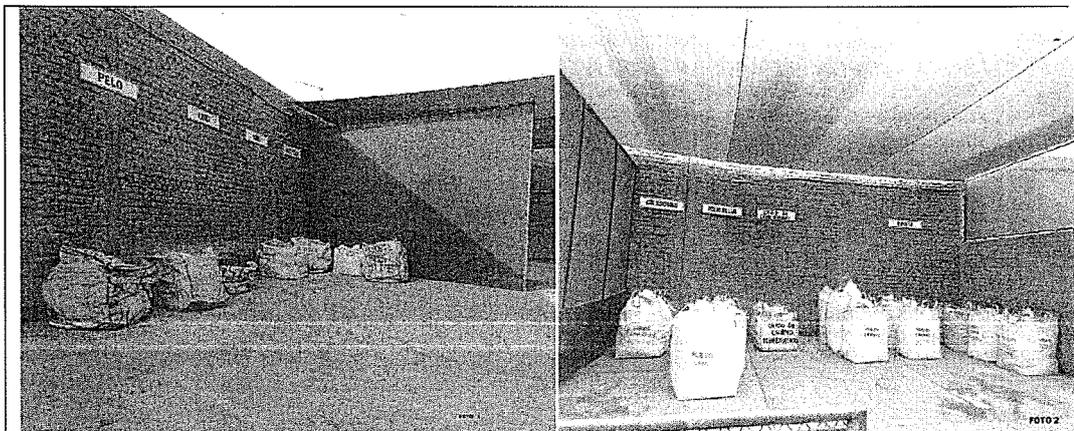
Fotografías N° 1 y 2: Área de almacenamiento temporal de la Planta Trujillo

14. En el escrito de descargos N° 1, el administrado manifestó que en la actualidad segrega los residuos sólidos generados en la Planta Trujillo, separando los residuos peligrosos de los residuos no peligrosos, para lo cual ha implementado un área de almacenamiento temporal de los residuos y adjuntó las siguientes fotografías:

- 15. Al respecto, en el literal b) de la sección III.1 del Informe Final, se analizó el argumento referido líneas arriba –lo cual forma parte de la presente Resolución– advirtiéndose que, si bien el administrado acreditó la adecuada segregación y acondicionamiento de los residuos sólidos peligrosos y no peligrosos en el área de almacenamiento temporal de la Planta Trujillo, no acreditó la corrección de la conducta en las zonas donde se evidenció la conducta infractora: sección ribera y zona adyacente al caldero.
- 16. Posteriormente, en su escrito de descargos N° 2, reiteró lo señalado en su escrito de descargos N° 1, agregando las siguientes fotografías:

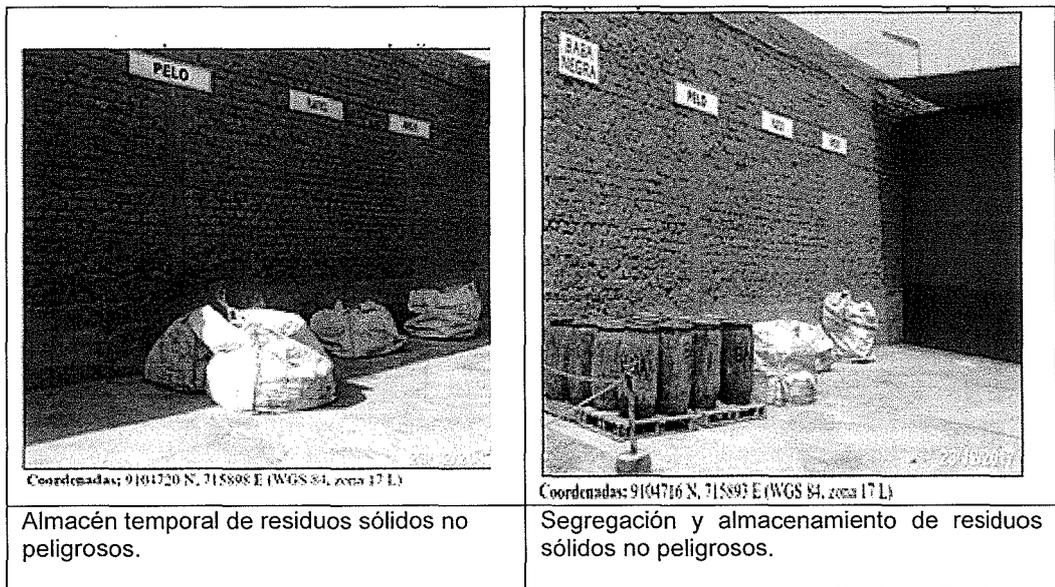
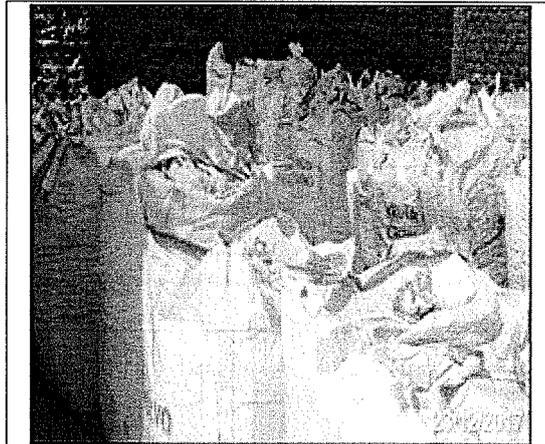
**Fotografías N° 5, 6 y 7: Segregación y Almacenamiento**

Almacén temporal de residuos sólidos no peligrosos.

Segregación y almacenamiento de residuos sólidos no peligrosos.

Segregación de residuos sólidos peligrosos en bolsas tipo jumbo

17. De la revisión de las fotografías, se verifica que el administrado dispuso los residuos sólidos peligrosos, como son: Viruta de Cuero Cromado, residuos de cuero contaminado con óxido de cromo, lodos de sedimentación deshidratados, polvo de lija de cuero, lodo de sedimentación deshidratado y viruta de cuero cromado, con la EPS Innova Ambiental S.A., asimismo se verifica una adecuada segregación y acondicionamiento de los residuos sólidos peligrosos.

8. De lo expuesto se concluye que si bien el administrado segregó y acondicionó los residuos sólidos peligrosos y no peligrosos en las áreas señaladas por la supervisión: parte zona ribera, área del basurero de desechables y parte posterior a la planta, del mismo modo se verifica que dispuso sus residuos sólidos peligrosos, con la EPS Innova Ambiental S.A.; no obstante, **las acciones implementadas por el administrado fueron ejecutadas con posterioridad al inicio del PAS**; en tal sentido, no corresponde aplicar lo previsto en el Literal f) del Numeral 1 del Artículo 255° del TUO de la LPAG y el Reglamento de Supervisión del OEFA, y, por lo tanto, no se puede considerar que ha subsanado la conducta de manera voluntaria antes de la imputación de cargos y por ende no corresponde eximir de responsabilidad al administrado en este extremo.

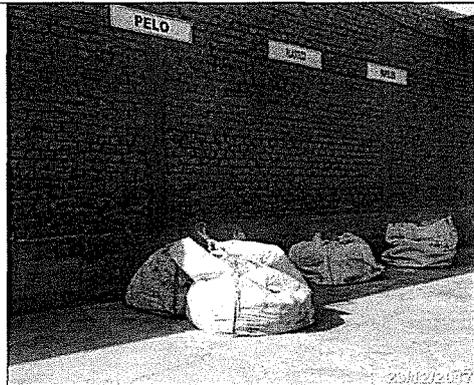
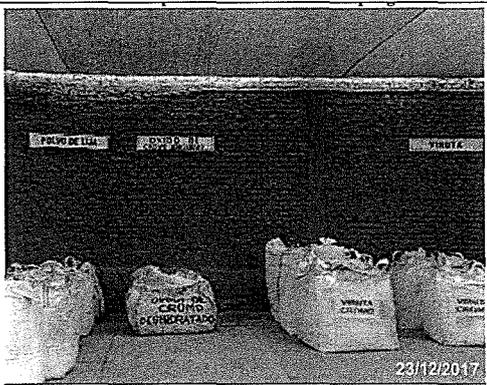
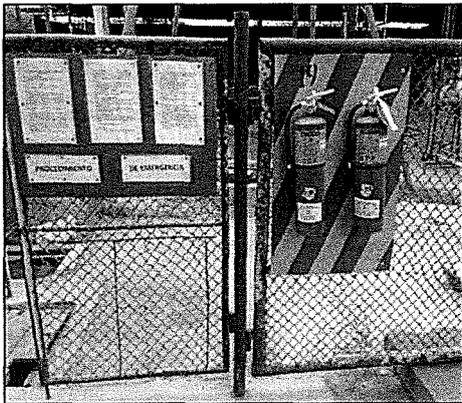
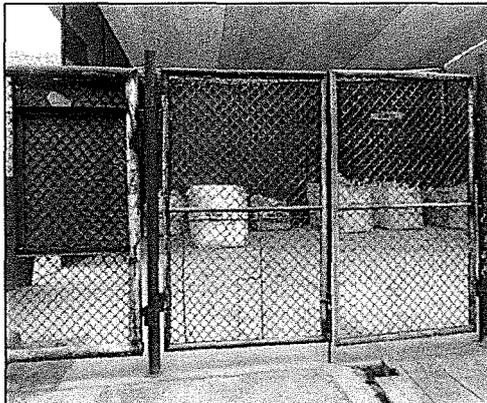
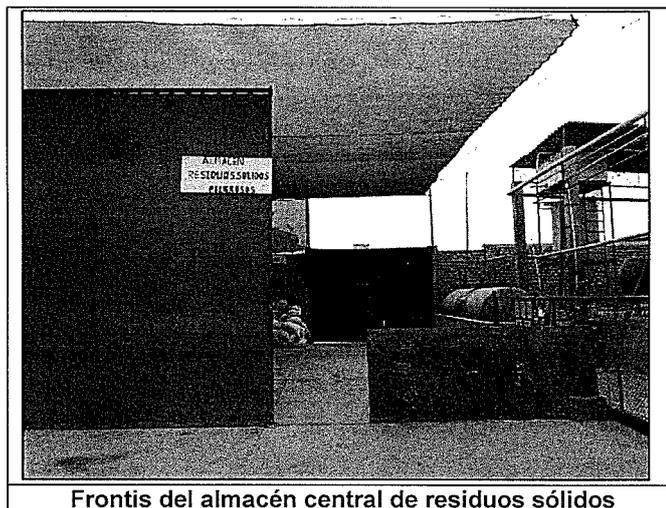
**Fotografías N° 8, 9, 10, 11 y 12**

- 27. Al respecto, en el segundo informe del avance semestral del PAMA, con fecha del 9 de octubre del 2017, se evidencia la implementación del almacén central de residuos peligrosos:

<p>Coordenadas: 9104725 N, 715907 E (WGS 84, zona 17 L)</p>
<p>Almacén de residuos no peligrosos</p>	<p>Almacén de residuos peligrosos</p>

<p>Extintores, plan de emergencia y procedimiento</p>	<p>Almacén techado y cercado</p>

Frontis del almacén central de residuos sólidos

28. Asimismo, durante la acción de supervisión realizada a las instalaciones de la Planta Trujillo el 2 de octubre de 2017, la Dirección de Supervisión verificó que el administrado cuenta con un almacén de residuos sólidos (coordenadas WGS 84 Zona 17L 0715903N y 9104725 E), el cual se encuentra cercado con material noble y mallas raschel, techado con mallas raschel, señalizado por tipo de residuo y cuenta con piso de concreto<sup>19</sup>, acciones con las cuales se verifica que el administrado ya no mantendría su conducta; no obstante, **las referidas acciones implementadas por el administrado fueron ejecutadas con posterioridad al inicio del PAS**; en tal sentido, no corresponde aplicar lo previsto en el Literal f) del Numeral 1 del Artículo 255° del TUO de la LPAG y el Reglamento de Supervisión del OEFA y, por lo tanto, no se puede considerar que ha subsanado la conducta de manera voluntaria antes de la imputación de cargos y por ende no corresponde eximir de responsabilidad al administrado en este extremo.

29. En tal sentido, dado que, al 02 de octubre de 2017, la Dirección de Supervisión observó la implementación del almacén central de residuos peligrosos, la corrección posterior de la conducta infractora imputada, será analizada en el acápite correspondiente a la aplicación o no de medidas correctivas.

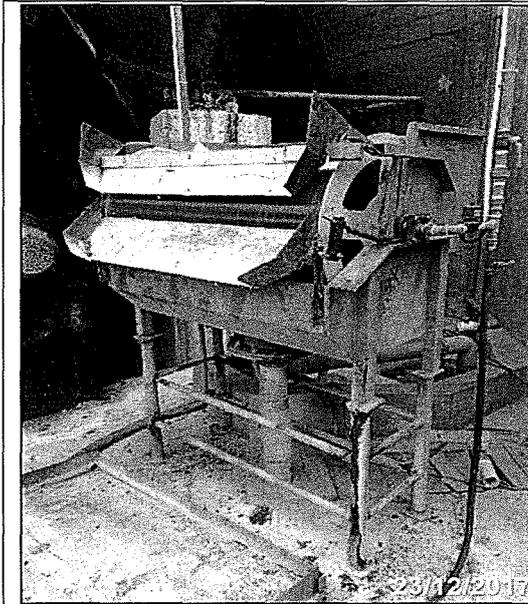
Fotografías N° 13 a la 20

Sistema de extracción de pelo de efluentes  
Coordenadas: 9104692 N, 7158901 E (WGS 84, zona 17 L)

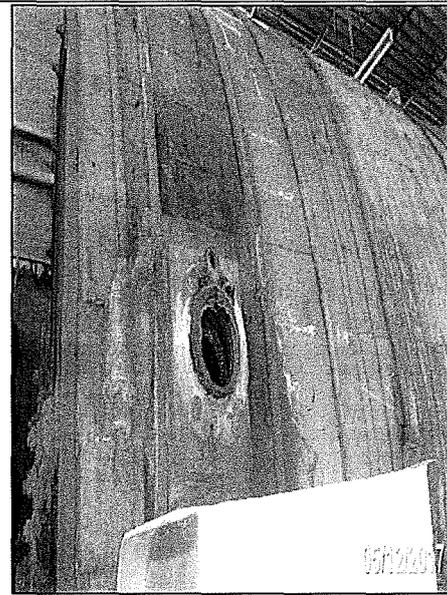
Vista de orificio de drenaje en botal.  
Coordenadas: 9104668 N, 715903 E (WGS 84, zona 17 L)

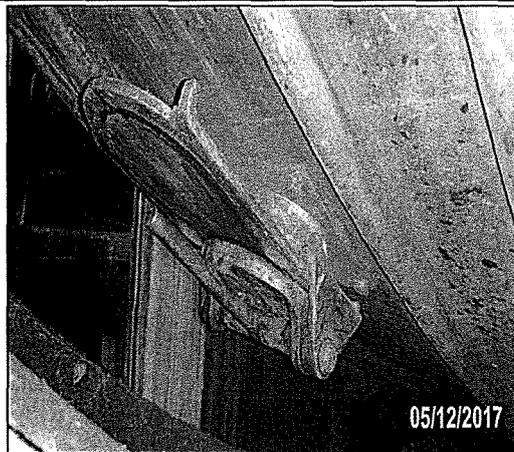
Vista de válvula de drenaje instalada en botal  
Coordenadas: 9104670 N, 715901 E (WGS 84, zona 17 L)

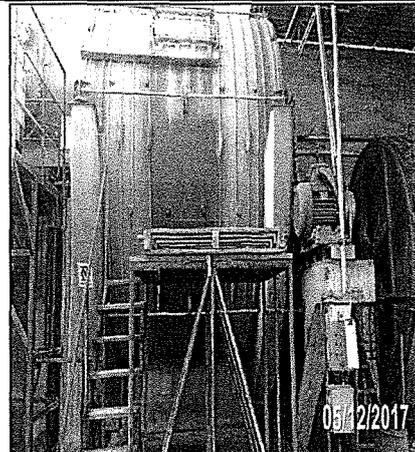
Vista de colectores de efluentes "bananos" en botal Michelin  
Coordenadas: 9104665 N, 715905 E (WGS 84, zona 17 L)

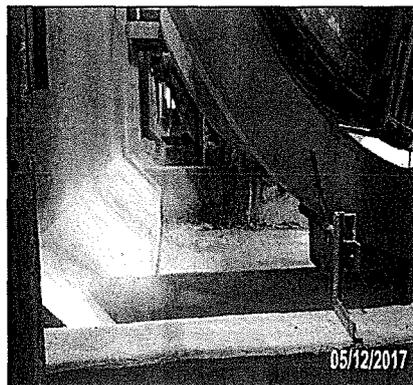
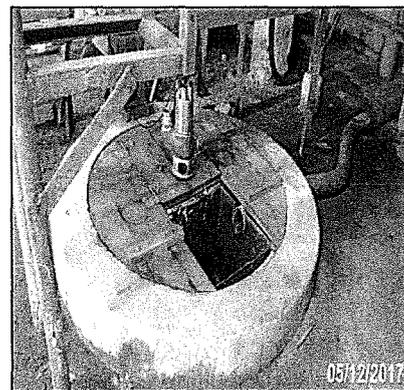
<p>Vista de sistema de tuberías para colección de efluentes. Coordenadas: 9104665 N, 715902 E (WGS 84, zona 17 L)</p>	<p>Vista de tanque colector de efluentes – Detalle de criba. Coordenadas: 9104662 N, 715906 E (WGS 84, zona 17 L)</p>

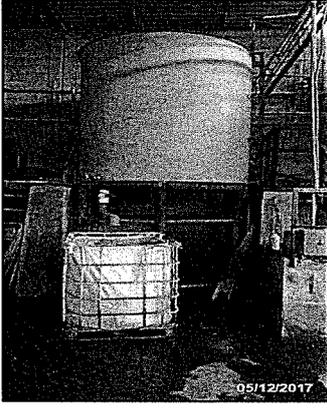
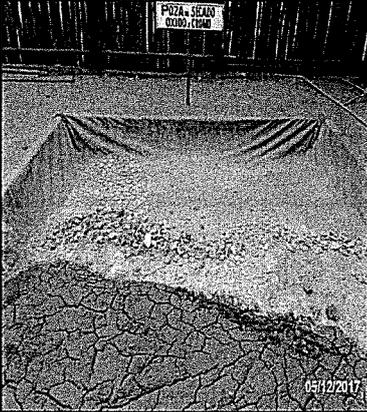
<p>Vista de sistema de tratamiento de efluentes Coordenadas: 9104660 N, 715906 E (WGS 84, zona 17 L)</p>	<p>Vista de pozas de secado de lodos Coordenadas: 9104730 N, 715940 E (WGS 84, zona 17 L)</p>
