EXPEDIENTE N° : 2239-2017-OEFA/DFSAI/PAS
ADMINISTRADO : CORE MINERALS S.A. ¹
UNIDAD FISCALIZABLE : VIRU
UBICACIÓN : DISTRITO Y PROVINCIA DE VIRU,
DEPARTAMENTO DE LA LIBERTAD
SECTOR : MINERÍA
MATERIAS : ARCHIVO

Lima, 28 FEB. 2018

III.1. **Único hecho imputado:** Core Minerals ejecutó un sondeo en las coordenadas UTM WGS84 9078284N, 761569E, el cual no se encontraba contemplado en su instrumento de gestión ambiental.

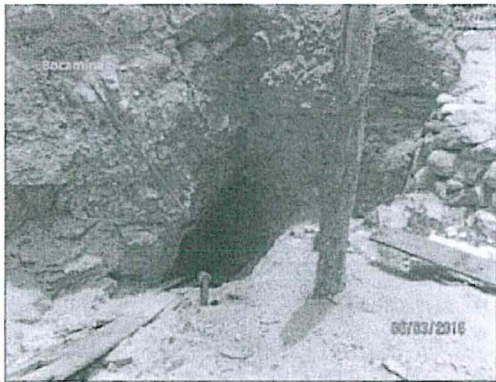
Fotografía N° 007: Se observó 3 bocaminas las cuales se encontraban en un área que presentaban corte en el terreno. (Coordenadas UTM WGS84 E 761 555; N 9 078 305)

18. Las bocaminas detectadas durante las acciones de supervisión - las cuales se asemejan a las presentadas por el administrado en su escrito de descargos -, se pueden evidenciar a continuación¹⁵:

19. Así, de la revisión de las coordenadas de las bocaminas y el sondaje detectado durante la Supervisión Regular 2016, se advierte que este último se encontró muy cerca al área con presencia de bocaminas, a una distancia aproximada de diecisiete (17) y veinticinco (25) metros.

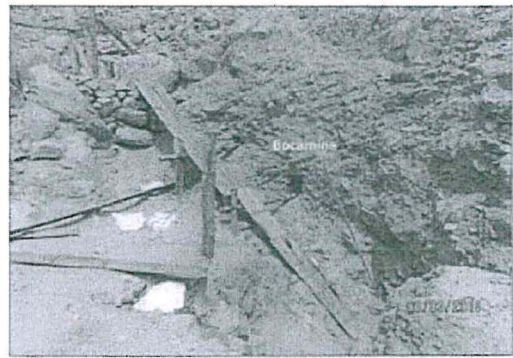
Fotografía N° 008: Se observó 3 bocaminas las cuales se encontraban en un área que presentaban corte en el terreno. (Coordenadas UTM WGS84 E 761 555; N 9 078 305)

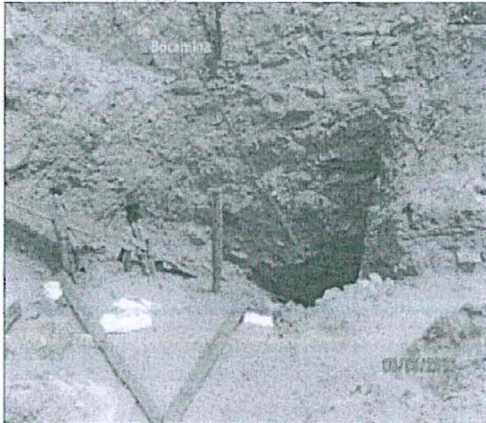
Fotografía N° 009: Se observó 3 bocaminas las cuales se encontraban en un área que presentaban corte en el terreno. (Coordenadas UTM WGS84 E 761 555; N 9 078 305)

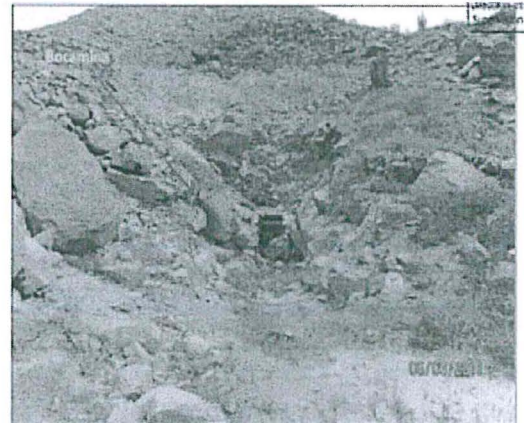
Fotografía N° 011: Se observó bocamina con soportes de madera al ingreso de la mina. Asimismo, dicha área presentaba rocas sueltas. (Coordenadas UTM WGS84 E 761 556; N 9 078 273)
