EXPEDIENTE N° : 2585-2017-OEFA/DFSAI/PAS
 ADMINISTRADO : ENEL GENERACIÓN PERÚ S.A.A.¹⁻²
 UNIDAD FISCALIZABLE : PRESA ANTACOTO, PRESA MARCACOCHA,
 PRESA MARCAPOMACOCHA, PRESA TUCTO Y
 PRESA SANGRAR
 UBICACIÓN : PROVINCIA DE YAULI Y DEPARTAMENTO DE
 JUNÍN
 SECTOR : ELECTRICIDAD
 MATERIA : ARCHIVO

III.1. Hecho imputado N° 1: Enel no minimizó los impactos negativos de sus actividades en la Presa Tucto, debido a que se evidenció:

Resolución Directoral N° 392-2018-OEFA-DFAI

Expediente N° 2585-2017-OEFA/DFSAI/PAS

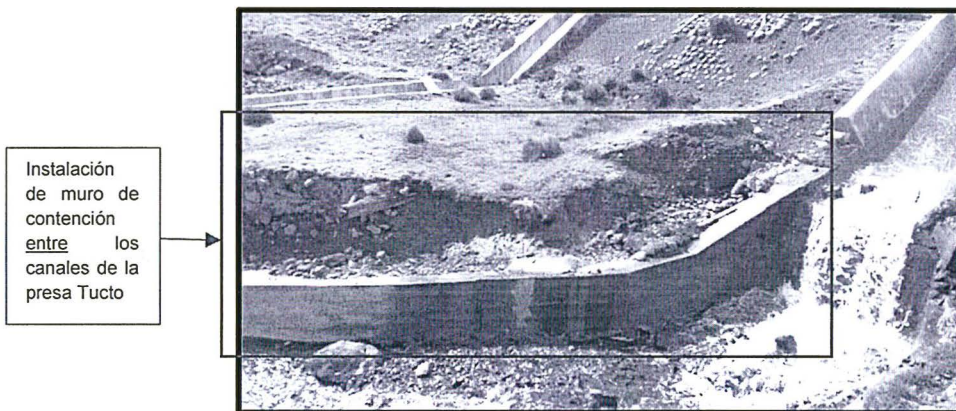
Fotografía N° 2 del Anexo D del escrito de descargos¹³

- Entre los canales de descarga de la presa y frente a ellos:

¹³ De acuerdo a las propiedades del archivo '20150603_141042' la fecha de captura de la fotografía fue el 3 de junio del 2015.

11. Así, de las fotografías presentadas, se observa que Enel corrigió los incumplimientos imputados, toda vez que acreditó la ejecución de las siguientes acciones:

- (i) construcción de un muro de contención de concreto entre los canales de descarga así como frente a los referidos canales;
 - (ii) implementación de gaviones sobre los muros de contención construidos;

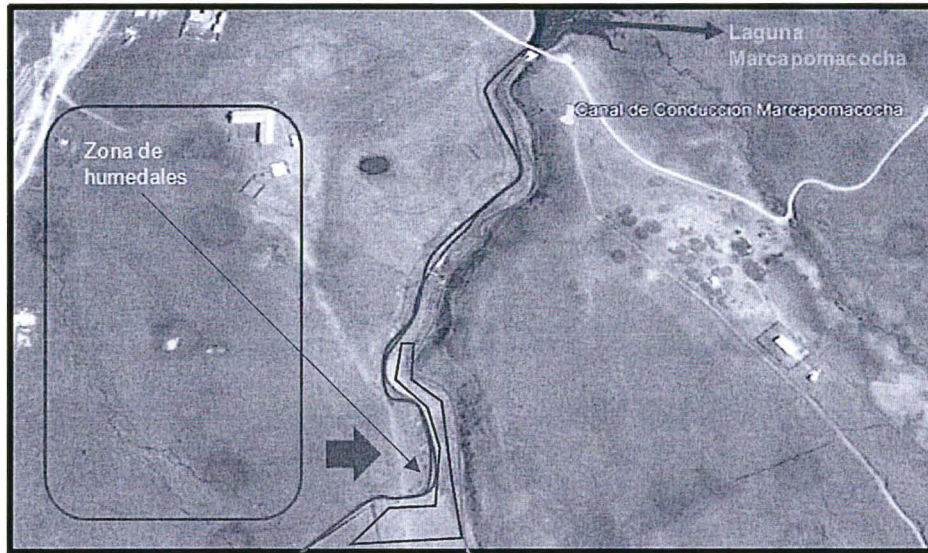
En el escrito de descargos, el administrado alegó que las tuberías no descargan agua del canal de conducción, sino que permiten el flujo normal del agua de la zona de bofedales hacia la quebrada, la cual se vio interrumpida por la implementación del canal de conducción de la laguna Marcapomacocha. En atención a ello, presentó la siguiente imagen:

—— Canal de Conducción de la Laguna Marcapomacocha
 - - - - - Quebrada

toda vez que las tuberías observadas configuran medidas de manejo ambiental que permiten la conservación de los bofedales ubicados en la parte superior e inferior del canal, permitiendo un flujo continuo de agua hacia el bofedal adyacente a la quebrada y evitando así, que dicho humedal se pierda debido a la ausencia de agua (secado), erosión del suelo y pérdida de cobertura vegetal natural.

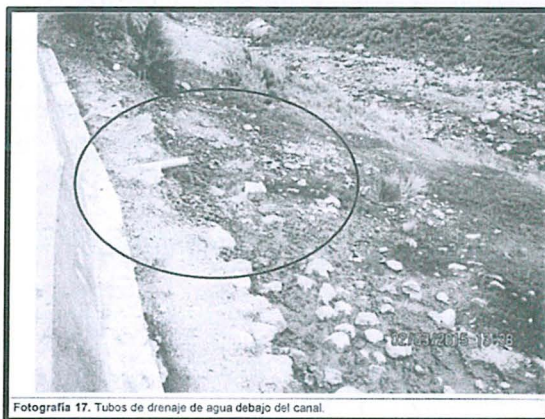
Fotografía N° 17 del Informe de Supervisión N° 016-2015-OEFA/DS-ELE

24. Aunado a ello, durante la supervisión regular llevada a cabo del 2 al 5 de febrero del 2015, en el Informe de Supervisión N° 016-2015-OEFA/DS-ELE se dejó constancia que las tuberías que sobresalen en la parte inferior del canal de conducción, no descargan agua del canal de conducción, sino provienen de debajo del canal.

25. En consecuencia, la instalación de la tubería observada durante la Supervisión Regular 2014, no incumple la obligación de minimizar los impactos negativos de las actividades eléctricas; pues por el contrario, **configura una medida que permite la mitigación de los impactos producidos por la acumulación de agua proveniente de los bofedales ubicados en la parte superior del canal, evitando el secado de los humedales (bofedales).**
