Resolución Directoral N° 415 -2018-OEFA/DFAI

Expediente N° 2243-2017-OEFA/DFSAI/PAS

**EXPEDIENTE N°** : 2243-2017-OEFA/DFSAI/PAS  
**ADMINISTRADO** : MINERA PAMPA DE COBRE S.A.C.  
**PROYECTO DE EXPLORACIÓN** : SAN JOSE  
**UBICACIÓN** : DISTRITO DE POLOBAYA, PROVINCIA Y  
DEPARTAMENTO DE AREQUIPA  
**SECTOR** : MINERÍA  
**MATERIAS** : ARCHIVO

III.1. **Único hecho imputado:** El titular minero no implementó las medidas de cierre de las plataformas de perforación PLAT-02, PLAT-03, PLAT-04, PLAT-07, PLAT-11 y PLAT-16 del proyecto de exploración "San José", incumpliendo lo establecido en su instrumento de gestión ambiental.

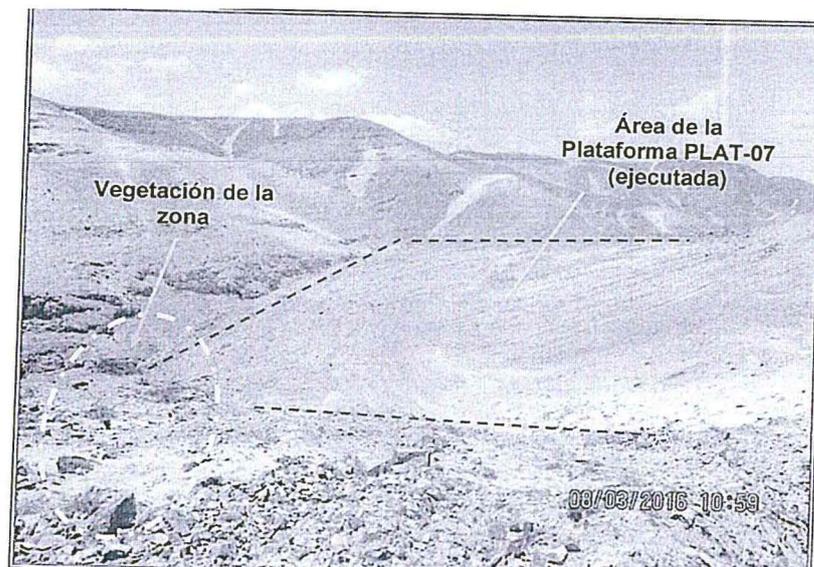
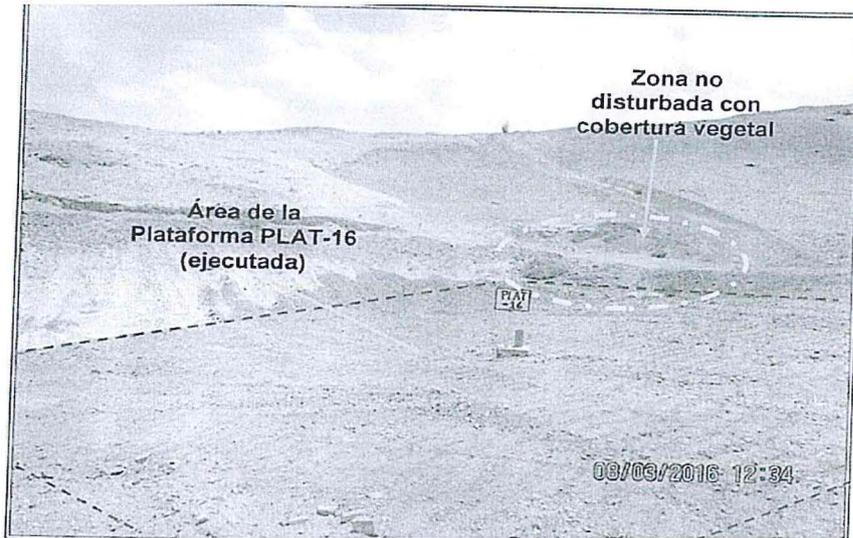
14. Al respecto, cabe resaltar que, de la revisión de las fotografías N° 9 y 17 del Informe de Supervisión, se evidencia que las plataformas de perforación PLAT-07 y PLAT-16 sí se encuentran perfiladas de acuerdo a la topografía original, tal como se muestra a continuación:

15. De acuerdo a lo anterior, durante la Supervisión Regular 2016, se constató que el administrado sí había implementado las medidas de cierre de las plataformas de perforación PLAT-07 y PLAT-16, al encontrarse perfiladas de acuerdo a la topografía original; compromiso establecido en el instrumento de gestión ambiental. De este modo, no se ha acreditado debidamente la comisión de la conducta infractora en este extremo.
16. Por otro lado, cabe resaltar que, de la revisión de las fotografías N° 14, 19, 24 y 27 del Informe de Supervisión, se observa que el área circundante a las plataformas de perforación PLAT-02, PLAT-03, PLAT-04 y PLAT-11 presenta vegetación poco densa (bajo número de individuos por área) o nula, tal como se muestra a continuación:

12. De conformidad con lo señalado en el Informe de Supervisión<sup>11</sup>, la Dirección de Supervisión constató durante la Supervisión Regular 2016 que el administrado no había realizado las actividades de cierre en las plataformas de perforación PLAT-07 y PLAT-16, al encontrarse que el talud de corte no estaba perfilado; y; respecto de las plataformas de perforación PLAT-02, PLAT-03, PLAT-04 y PLAT-11, éstas no contaban con revegetación, incumpliendo su instrumento de gestión ambiental. Lo constatado por la Dirección de Supervisión se sustenta en las fotografías N° 9, 14, 17, 19, 24 y 27 del Informe de Supervisión<sup>12</sup>.

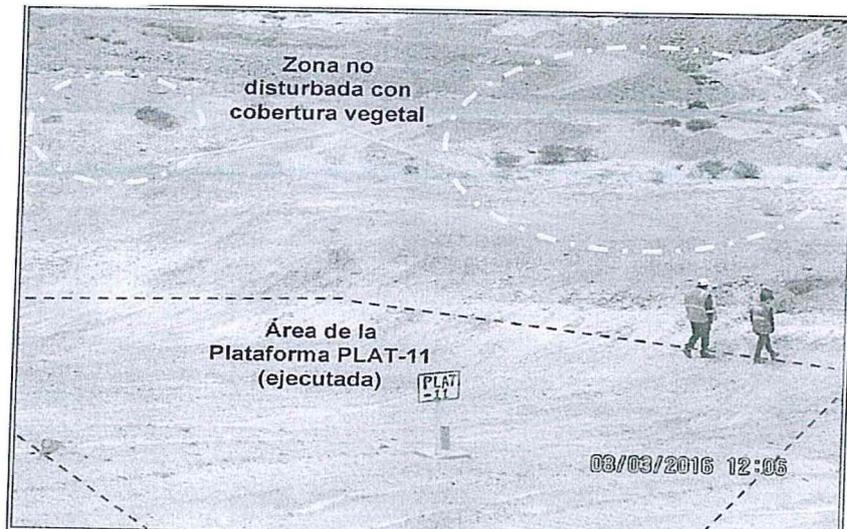
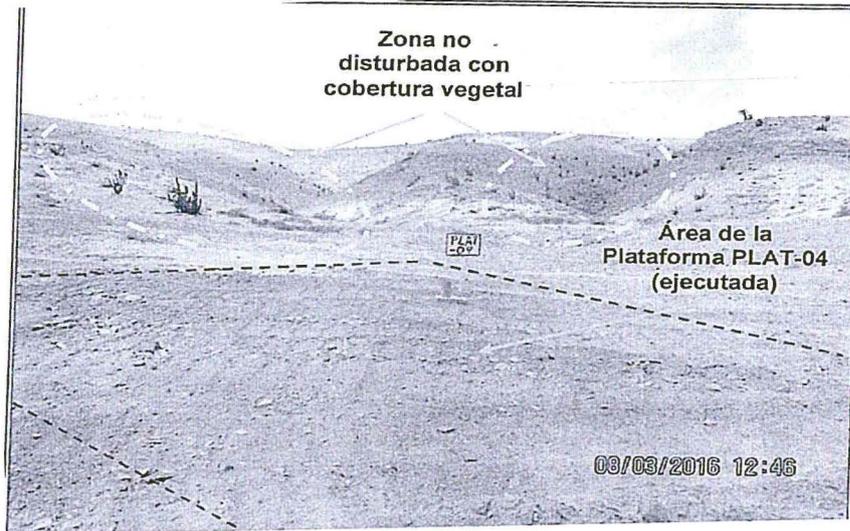
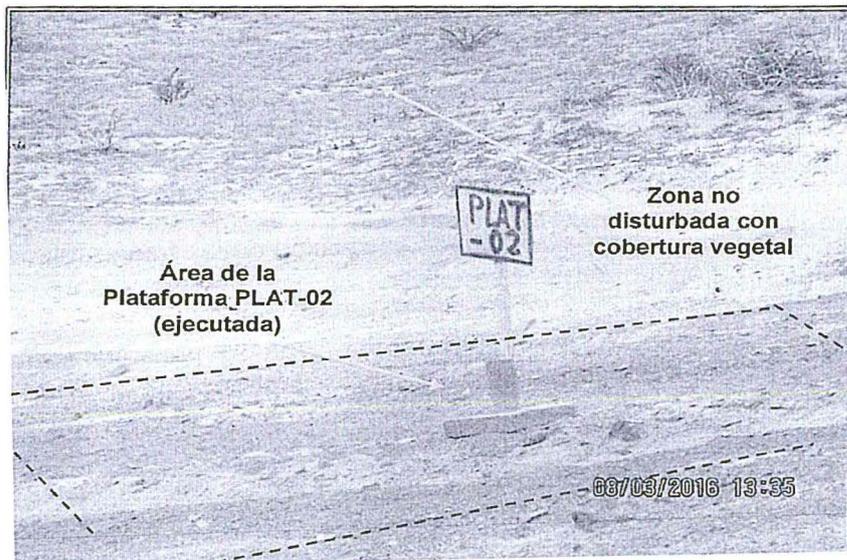
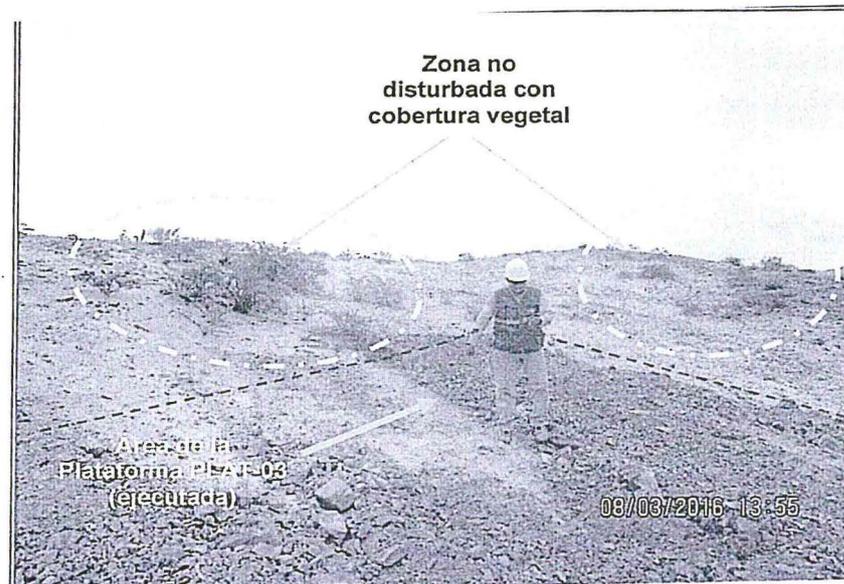
18. Dicho ello, durante la Supervisión Regular 2016 se constató escasa vegetación en el área circundante a las plataformas de perforación PLAT-02, PLAT-03, PLAT-04 y PLAT-11. Además, al contemplarse en la DIA San José que: (i) la remediación del suelo será exigible solo en las zonas que contaban con vegetación antes de iniciar el proyecto; y, (ii) que el tipo de vegetación es estacional, se presenta de manera diversa y en ciertas áreas existe total ausencia de plantas; no es exigible al administrado la revegetación de las plataformas de perforación en mención.

- (ii) El acápite de precipitación del Capítulo IV “Descripción del Área del Proyecto” de la DIA San José<sup>14</sup> indica que las precipitaciones estacionales inician en diciembre y concluyen en febrero; y, durante el resto del año, las precipitaciones son prácticamente nulas. De acuerdo a ello, durante la Supervisión Regular 2016 (7 al 9 de marzo del 2016) recién culminaba la época húmeda, temporada propicia para el crecimiento de vegetación. A pesar de ello, se evidenció escasa vegetación en el área circundante a las plataformas de perforación.

- (iii) El acápite de caracterización de suelos del Capítulo IV “Descripción del área del Proyecto” de la DIA San José<sup>15</sup> indica que la acción de la materia orgánica como factor de formación de suelos en la zona es muy baja; ello se debe al tipo de vegetación que es estacional y que se presenta de manera dispersa y en ciertas áreas existe total ausencia de plantas.
