EXPEDIENTE N° : 2256-2017-OEFA/DFSAI/PAS
ADMINISTRADO : MINERA VETA DORADA S.A.C.¹
UNIDAD FISCALIZABLE : PLANTA DE BENEFICIO METALEX
UBICACIÓN : DISTRITO DE SAISA, PROVINCIA DE LUCANAS,
DEPARTAMENTO DE AYACUCHO
SECTOR : MINERÍA
MATERIA : ARCHIVO

Lima, 28 de febrero del 2018

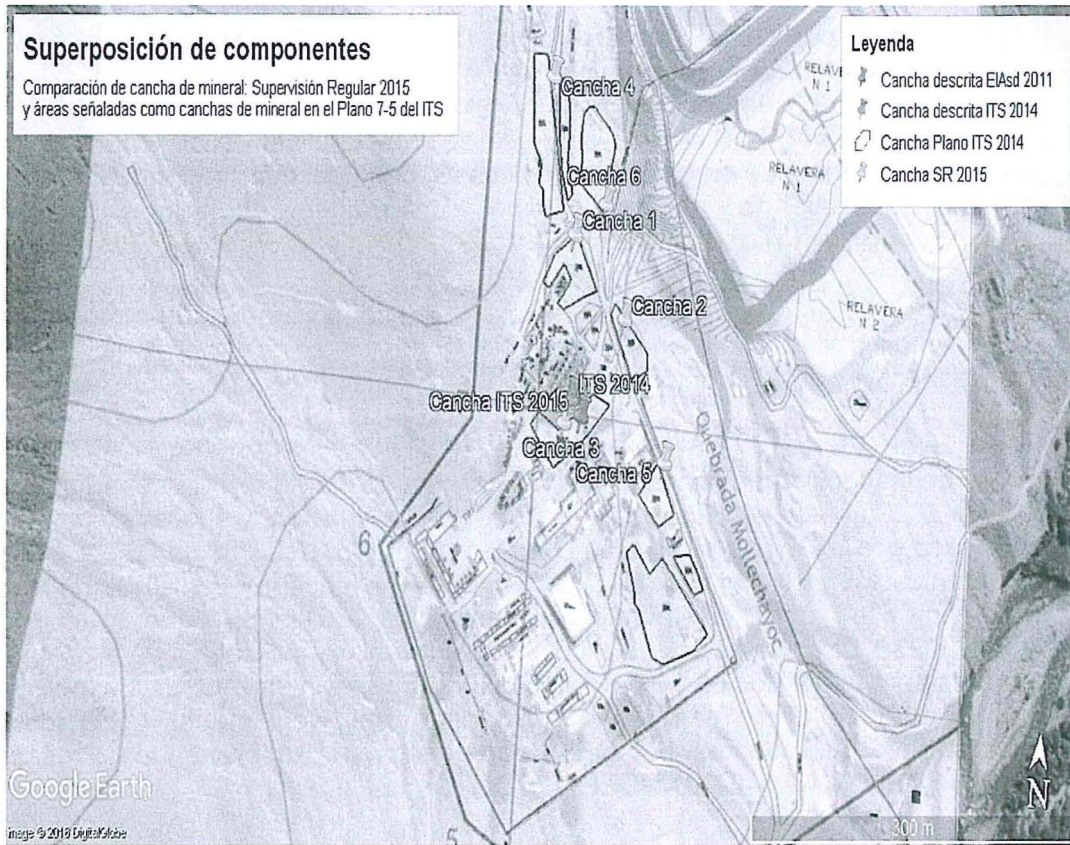
Comparación de ubicación de canchas de mineral.

- (iv) En ese sentido, a fin de verificar lo observado, se realizó la superposición de los puntos de ubicación de las canchas de mineral identificadas en la Supervisión Regular 2015 y las áreas señaladas como canchas de mineral en el Plano 7-5 del ITS 2014, constatándose que, las áreas denominadas "cancha de mineral" del plano N° 7-5, coinciden con las canchas verificadas en la Supervisión Regular 2015, tal como se puede apreciar en la siguiente imagen:

Fuente: Plano N° 7-5 "Componentes a Modificar Integrado" del ITS 2014; coordenadas registradas en la Supervisión Regular 2015 (SR 2015); coordenadas registradas en numeral 3.5.1 "Cancha de mineral del EIA sd 2011; coordenadas registradas en numeral 7.1.1 "Planta metalúrgica" del ITS 2014.

- (v) Así, el ITS 2014, a pesar de señalar sólo una cancha para el almacenamiento de mineral, en la sección descriptiva del instrumento, incluye como parte del plano de componentes a modificar, a las siete canchas de mineral, observadas en la Supervisión Regular 2015, las mismas que son materia del presente hecho imputado.

- (vi) En ese sentido, se genera duda razonable al existir una variación o diferenciación entre lo descrito en el instrumento de gestión ambiental y lo graficado mediante los planos mostrados por Veta Dorada en su escrito de descargos; puesto que del contraste entre la sección descriptiva del ITS 2014 con los planos incluidos en dicho instrumento, se advierte una falta de certeza respecto de la comisión del presente hecho imputado, por lo que no es posible determinar la inclusión de las canchas de mineral primigeniamente señaladas en el EIA sd 2011, como parte de las modificaciones incluidas en el ITS 2014.
