Organismo de Evaluación y Fiscalización Ambiental

Resolución Directoral N° 535 -2018-OEFA/DFSAI

Expediente N° 2771-2017-OEFA/DFSAI/PAS

EXPEDIENTE N° : 2771-2017-OEFA/DFSAI/PAS
 ADMINISTRADO : APUMAYO S.A.C.
 UNIDAD FISCALIZABLE : APUMAYO
 UBICACIÓN : DISTRITO DE CHAVIÑA Y SANCOS, PROVINCIA DE LUCANAS, DEPARTAMENTO DE AYACUCHO
 SECTOR : MINERÍA
 MATERIA : ARCHIVO

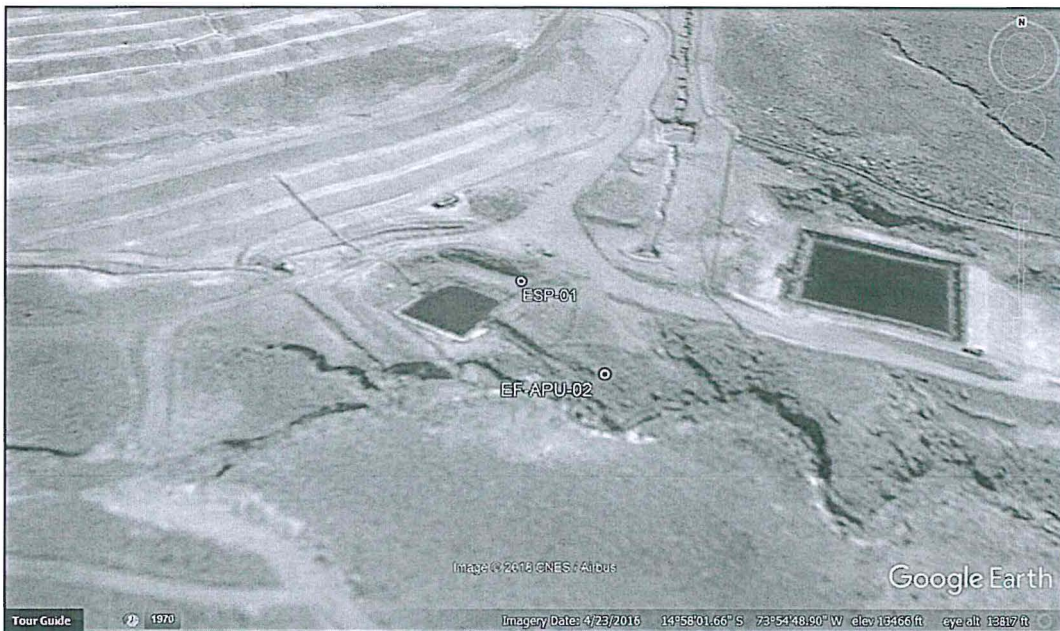
Elaboración: Dirección de Fiscalización y Aplicación de Incentivos

23. De la información contenida en el ITA¹⁹, se advierte que existió un error al momento de consignar las coordenadas del punto de control ESP-1²⁰ y la denominación del punto de control EF-APU-02²¹ en las Hojas de Registro de Campo, por cuanto se colocaron diferentes coordenadas a cada punto pese a que ambos correspondían a una misma ubicación (descarga de dicha poza).
24. En la siguiente imagen satelital se puede observar la ubicación de las coordenadas erróneas del punto ESP-01 (entrada de la poza) y la ubicación del punto EF-ANA-02 (descarga del canal proveniente de la poza). Cabe mencionar que ambas muestras fueron realizadas en el mismo punto EF-ANA-02.

25. Asimismo, las coordenadas consignadas en el acta de supervisión (UTM WGS84 8345036N 0616819E) no corresponden al lugar donde se realizó el muestreo, es decir a la salida de la poza de monitoreo de agua de subdrenaje del botadero de desmonte N° 1²², sino que corresponden a la ubicación del canal que ingresa a dicha poza, situación que ha sido reconocida en el ITA.

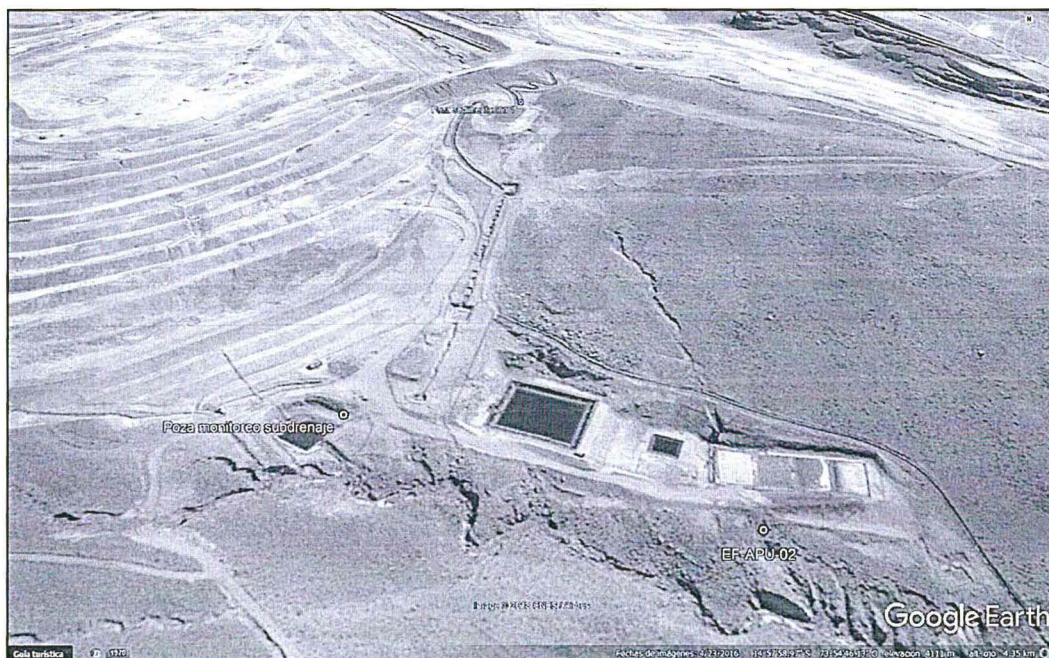
Elaboración: Dirección de Fiscalización y Aplicación de Incentivos

30. Al margen de ello, conviene mencionar que en una supervisión posterior realizada del 4 al 8 de mayo del 2017 (en adelante, Supervisión Regular 2017), se verificó que el punto de control EF-APU-02, efluente tratado proveniente del sistema de tratamiento pasivo (Wetland) del depósito de desmonte, ubicado a la salida del sistema Wetland, ya no se encontraba realizando vertimiento. A continuación, se muestra la imagen:

32. Además, de los informes de monitoreo ambiental presentado por el titular minero en el 2017, se advierte que éste reportó que no se encontraba realizando vertimiento en el punto EF-APU-02, lo cual coincide con lo verificado en la Supervisión Regular 2017 indicado en los párrafos precedentes.
33. Finalmente, y conforme se mencionó anteriormente, luego de la Supervisión Especial 2015, el titular minero implementó el sistema Wetland, y ya no se encuentra vertiendo directamente desde la poza de monitoreo de subdrenaje.
