Resolución Directoral N° 671-2018-OEFA/DFAI

Expediente N° 1979-2017-OEFA/DFSAI/PAS

EXPEDIENTE N° : 1979-2017-OEFA/DFSAI/PAS
ADMINISTRADO : COMPAÑÍA MINERA CONDESTABLE S.A.
UNIDAD FISCALIZABLE : PACAY
UBICACIÓN : DISTRITO DE ASIA, PROVINCIA DE CAÑETE,
DEPARTAMENTO DE LIMA
SECTOR : MINERÍA
MATERIAS : COMPROMISOS AMBIENTALES
ARCHIVO

III.1. Único hecho imputado: El titular minero no implementó las medidas de cierre de los accesos secundarios a las plataformas PLT-12 (sondaje PRY-013) y PLT-19 (sondaje PRY-020) del proyecto de exploración "Pacay", incumpliendo lo establecido en su instrumento de gestión ambiental

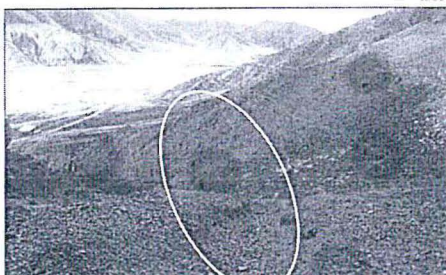
Foto N°7.- Cierre de accesos. Se observa el acceso a la Plataforma N°12 completamente coberturada con material propio

- 22. De la comparación realizada entre la imagen presentada anteriormente de Google Earth y de la fotografía N° 7 del escrito con Registro N° 30405, se han identificado elementos en común presentes en el terreno superficial (identificados en los círculos más pequeños) que indican que las fotografías presentadas por el administrado mediante su escrito con Registro N° 30405 son de la misma zona materia del hallazgo formulado durante la Supervisión Regular 2015.
- 23. Asimismo, en la imagen presentada por el administrado se observa que la vía de acceso a la plataforma PLT-12 (sondaje PRY-013) se encuentra cerrada (identificada en el círculo más grande) y rehabilitada de acuerdo a la topografía del terreno, habiendo sido conformada con material de la zona.

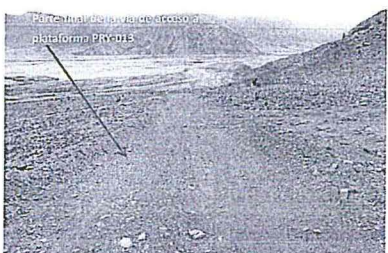
Fotografía N° 017: Parte final de la vía de acceso a plataforma de perforación PRY-013 con coordenadas 8 595 138 N; 329 540 E (Datum: WGS84; Zona: 18).

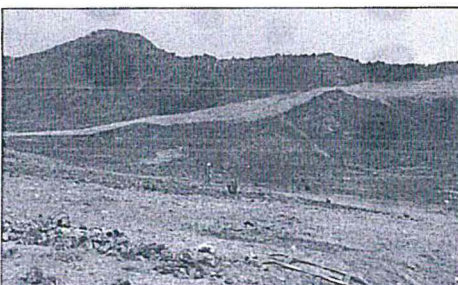
Foto N°8 - Cierre de acceso a la Plataforma 12 debidamente coberturada con material propio.

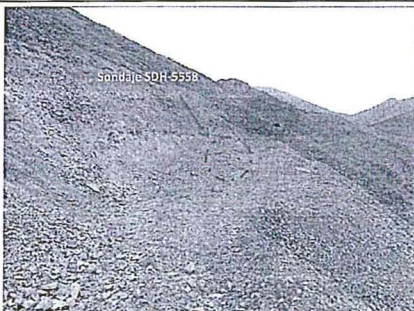
Fotografía N° 013: Plataforma de perforación PRY-013 correspondiente a sondajes SDH-5558 con coordenadas W 6594970; E 329598 (Datum: WGS84; Zona: 18).

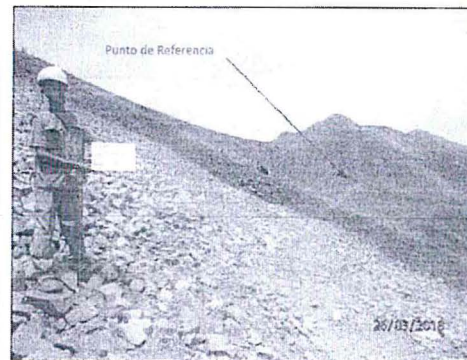
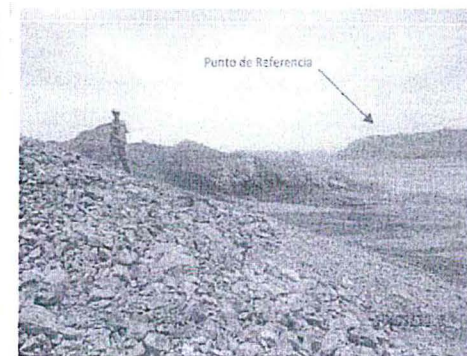
Además, los medios probatorios presentados por Minera Condestable mediante su escrito de descargos N° 2, las fotografías y el video denominado "Acceso PRY-013", permiten corroborar de forma complementaria que las fotografías presentadas por el administrado mediante su escrito con Registro N° 30405 corresponden a la misma zona del hallazgo detectado por la Supervisión, habiéndose comprobado que la vía de acceso a la plataforma PLT-12 (sondaje PRY-013) se encuentra cerrada y que la misma se ha integrado al paisaje de la zona del tipo desierto.

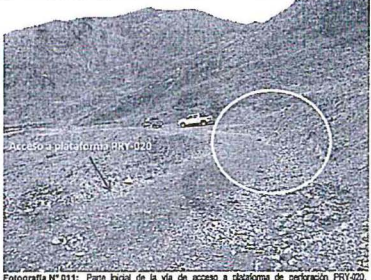
<p>Fotografía N° 011: Para Inicial de la vía de acceso a plataforma de perforación PRY-020, adyacente a plataforma, con coordenadas 8 593 542 N; 328 983 E (Datum: WGS84, Zona: 18).</p>

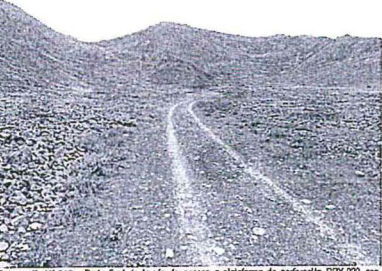
<p>Fotografía N° 012: Parte final de la vía de acceso a plataforma de perforación PRY-020, con coordenadas 8 593 396 N; 328 998 E (Datum: WGS84, Zona: 18).</p>

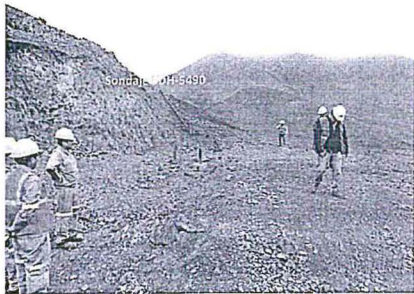
<p>Fotografía N° 009: Plataforma de perforación PRY-020 correspondiente a sondajes SDH-5430 con coordenadas 8 593 544 N; 328 987 E (Datum: WGS84, Zona: 18).</p>

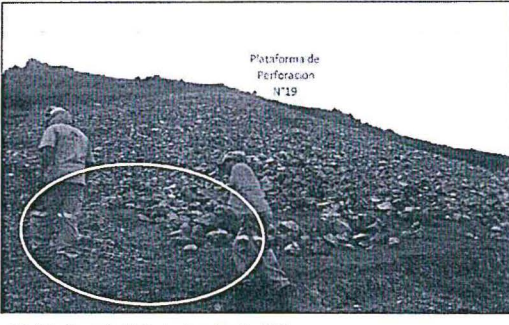
<p>Foto N°2.- Cierre de plataforma de perforación N°19.</p>

26. Al revisar la fotografía N° 2 del escrito con Registro N° 30405 en forma conjunta con las vistas fotográficas presentadas por el administrado mediante el escrito de descargos N° 2, se observa que la plataforma PLT-19 y parte del tramo final del acceso a la misma fueron cerrados.

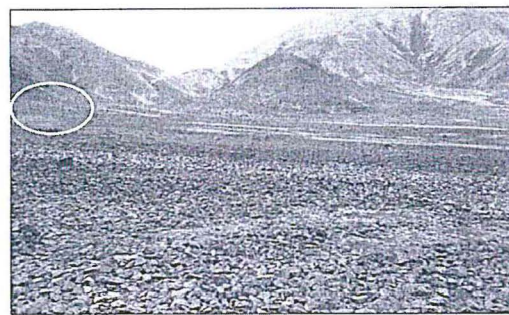
<p>Foto N°4.- Cierre de accesos. Se observa el acceso completamente coberturado con material propio.</p>	<p><u>Vista de la inicial de la vía (Cerrado)</u></p>

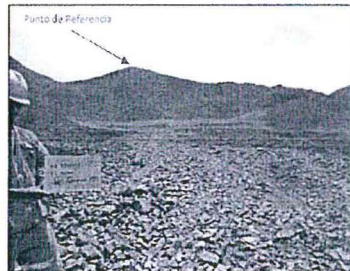
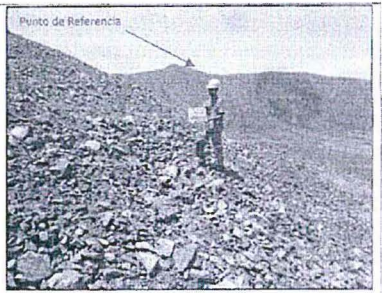
<p><u>Vista de la parte final de la vía (cerrado)</u></p>

28. Además, los medios probatorios presentados por Minera Condestable mediante su escrito de descargos N° 2, las fotografías y el video denominado "Acceso PRY-020", permiten corroborar de forma complementaria que las fotografías presentadas mediante el escrito con Registro N° 30405 corresponden a la misma zona del hallazgo detectado durante la Supervisión Regular 2015, habiéndose

comprobado que la vía de acceso a la plataforma PLT-19 (sondaje PRY-020) se encuentra cerrada y que la misma se ha integrado al paisaje de la zona del tipo desierto.
