Resolución Directoral N° 699-2018-OEFA/DFAI

Expediente N° 2404-2017-OEFA/DFSAI/PAS

EXPEDIENTE N° : 2404-2017-OEFA/DFSAI/PAS
ADMINISTRADO : COMPAÑÍA MINERA SAN VALENTÍN S.A.
UNIDAD MINERA : HERALDOS NEGROS
UBICACIÓN : DISTRITOS DE ACOBAMBILLA Y CHONGOS ALTO,
PROVINCIAS DE HUANCVELICA Y HUANCAYO,
DEPARTAMENTOS DE HUANCVELICA Y JUNÍN
SECTOR : MINERÍA
MATERIAS : COMPROMISOS AMBIENTALES
MEDIDAS DE PREVISIÓN Y CONTROL
RESPONSABILIDAD ADMINISTRATIVA
MEDIDA CORRECTIVA
ARCHIVO

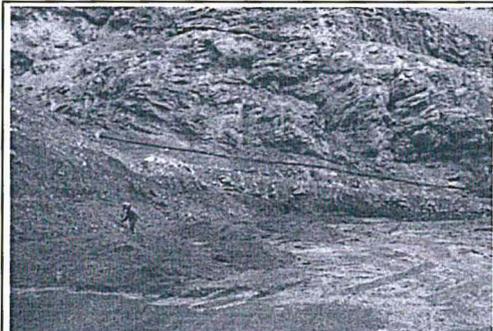
Fotografía N° 1. Vista fotográfica de la etapa de cobertura del suelo natural con material estéril en las coordenadas N: 8°604,051 0; E: 448,785.0.

- 14. No obstante, de acuerdo al escrito con Registro N° 037372 del 19 de mayo del 2016, se verifica que el administrado implementó la geomembrana y las estructuras hidráulicas en el depósito de mineral objeto de imputación. En consecuencia, el administrado dio cumplimiento a la obligación ambiental infringida, conforme se muestra a continuación:

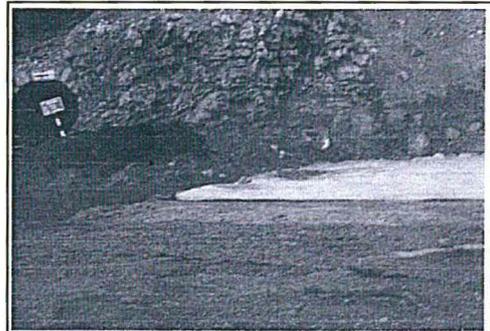
Fotografía N° 2. Otra vista fotográfica donde se muestra la implementación de la geomembrana próximo a la Bocamina del Nv. 4940.

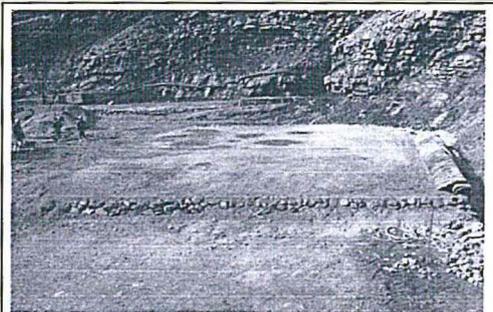
Fotografía N° 3. Vista fotográfica que muestra la delimitación de la Cancha provisional de Mineral, con la instalación de la geomembrana encima de material estéril y material estéril encima de la geomembrana.

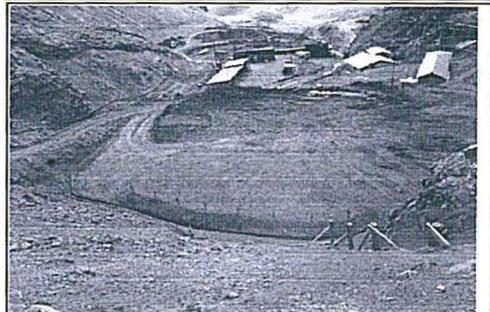
Fotografía N° 4. Otra vista fotográfica que muestra la delimitación de la Cancha provisional de Mineral, con la instalación concluida de la geomembrana, además de los postes de delimitación y la cumeta de coronación respectiva.

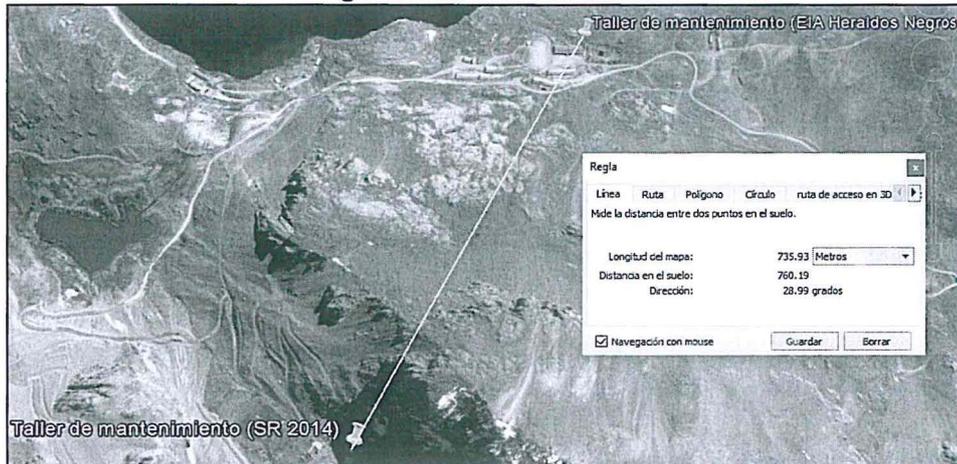
Vista del Google Earth: Talleres de mantenimiento

29. Sin embargo, en el presente caso, el taller de mantenimiento objeto de imputación se encuentra ubicado en las coordenadas UTM WGS84 8604110N 448732E; es decir, en una ubicación distinta a la contemplada en el instrumento de gestión ambiental, conforme se muestra a continuación:

30. En ese sentido, las medidas de manejo ambiental contempladas para el taller de mantenimiento en el EIA Heraldos Negros no serían exigibles al taller de mantenimiento objeto de imputación, puesto que se trataría de un componente distinto al contemplado en el instrumento de gestión ambiental; es decir, la autoridad certificadora no evaluó las medidas de manejo ambiental aplicables para este componente.

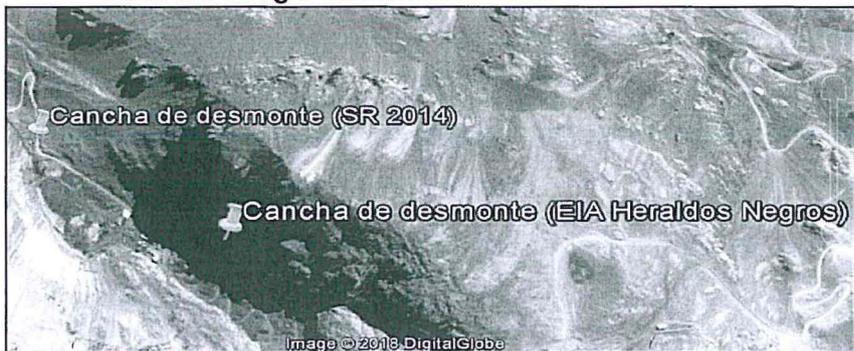
Vista del Google Earth: Canchas de desmante

- 45. Sin embargo, en el presente caso, la cancha de desmante objeto de imputación se encuentra ubicada en las coordenadas UTM WGS84 448559E y 8604212N; es decir, en una ubicación distinta a la contemplada en el instrumento de gestión ambiental, conforme se muestra a continuación:

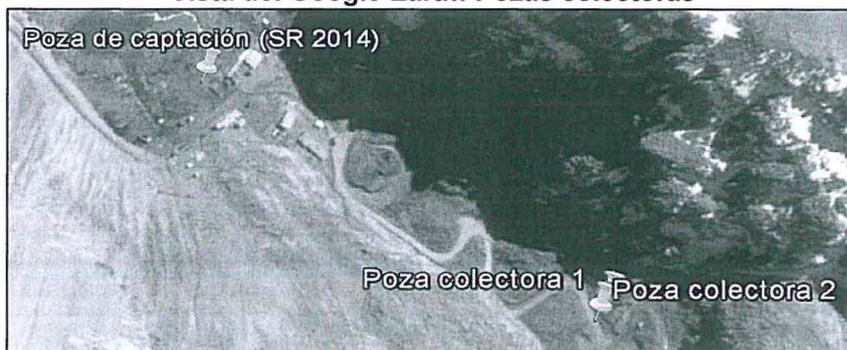
Vista del Google Earth: Pozas colectoras

70. Sin embargo, en el presente caso, la poza colectoras de aguas de mina se encuentra ubicada en las coordenadas UTM WGS84 448656E y 8604104N, es decir, en una ubicación distinta a la contemplada en el instrumento de gestión ambiental, conforme se muestra a continuación:

71. En ese sentido, la obligación de adoptar las medidas de prevención necesarias en resguardo del ambiente ante una posible afectación como producto de la actividad minera, no resulta exigible, pues en este caso se trataría de un componente distinto al contemplado en el instrumento de gestión ambiental; es decir, de un componente que no forma parte de la actividad minera que fue aprobada por la autoridad ambiental y minera.

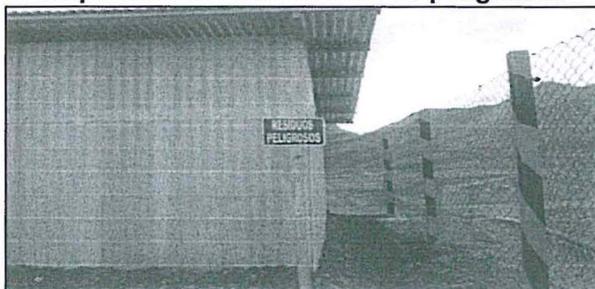
Depósito de residuos sólidos peligrosos

81. En el primer escrito de descargos, el administrado manifiesta que mediante el escrito con Registro N° 037372 del 19 de mayo del 2016, adjuntó unas fotografías que evidenciarían que el área del depósito de residuos sólidos peligrosos se encuentra con sus canales perimetrales en todo su contorno.
82. Al respecto, en el literal c) de la sección III.6 del Informe Final, cuya motivación forma parte de la presente Resolución, se concluyó que de la revisión de las fotografías presentadas por el administrado en el escrito del 19 de mayo del 2016, se observa que el depósito tiene un techo de calamina y una malla lateral; sin embargo, no se observa que se haya implementado los canales perimetrales; por lo tanto, no se acredita la subsanación de la presunta conducta infractora, conforme se muestra a continuación:

83. Por lo anterior, esta Dirección ratifica el análisis y argumentos presentados en el Informe Final, quedando desvirtuado lo alegado por el administrado a través del primer escrito de descargos.
84. Respecto al segundo escrito de descargos, se debe indicar que el administrado no presenta ningún alegato sobre el hecho imputado materia de análisis.
85. En consecuencia, queda acreditado que el administrado no implementó canales perimetrales en el depósito de residuos peligrosos, incumpliendo lo establecido en su instrumento de gestión ambiental.
86. Dicha conducta configura la infracción imputada en el numeral 6 de la Tabla N° 2 de la Resolución Subdirectoral; por lo que, **corresponde declarar la responsabilidad del administrado en este extremo del PAS.**

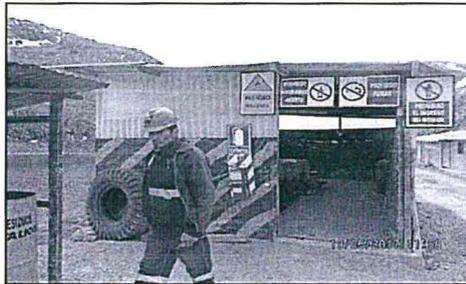
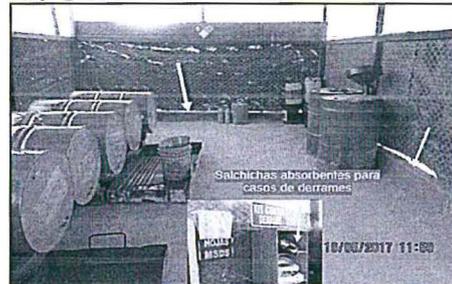
Almacén de aceites y grasas

91. No obstante, de acuerdo a las fotografías tomadas durante la supervisión regular a la unidad minera Heraldos Negros realizada del 16 al 19 de mayo del 2017, se verifica que en el depósito de aceites y grasas, los cilindros están dispuestos sobre plataformas de madera y cuentan con bandejas metálicas para la captación de derrames; además, el piso es de concreto y en el perímetro se tienen sardineles de concreto para la contención de posibles derrames. En consecuencia, el administrado dio cumplimiento a la obligación ambiental infringida, conforme se muestra a continuación:

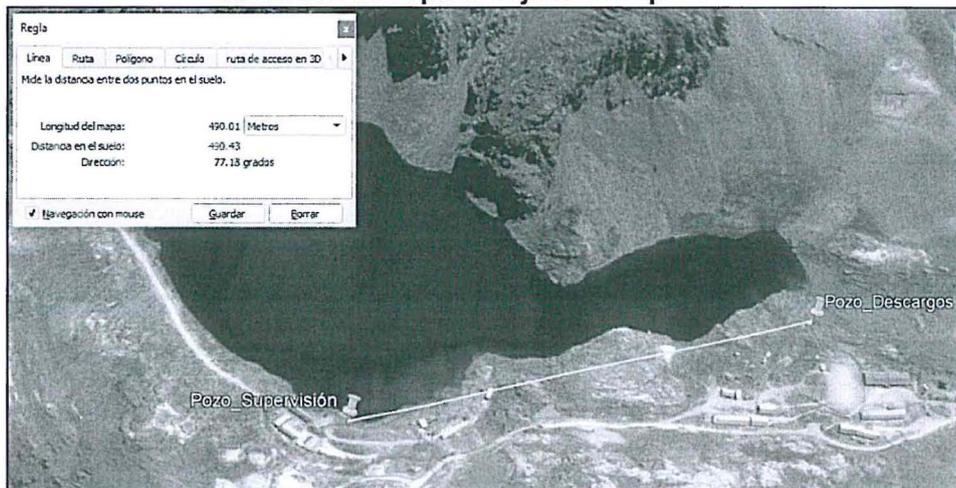
Ubicación de la poza objeto de imputación

111. Del mismo modo, en su segundo escrito de descargos, el administrado ha presentado varias fotografías fechadas y con coordenadas UTM WGS84 de los componentes antes descritos para evidenciar que cumple con lo señalado en su instrumento de gestión ambiental, pues cuenta con un pozo séptico y pozas de percolación, y realiza la disposición final de los lodos a través de una EPS-RS.
112. Sin embargo, debe indicarse que cuando se agregan las coordenadas en el aplicativo del Google Earth, se advierte que las pozas implementadas por el administrado corresponden a un nuevo sistema de tratamiento de aguas residuales domésticas que no guarda ninguna relación con la poza de sedimentación objeto de la presente imputación, pues se ubican lejos de donde ésta se observó, conforme se muestra a continuación:

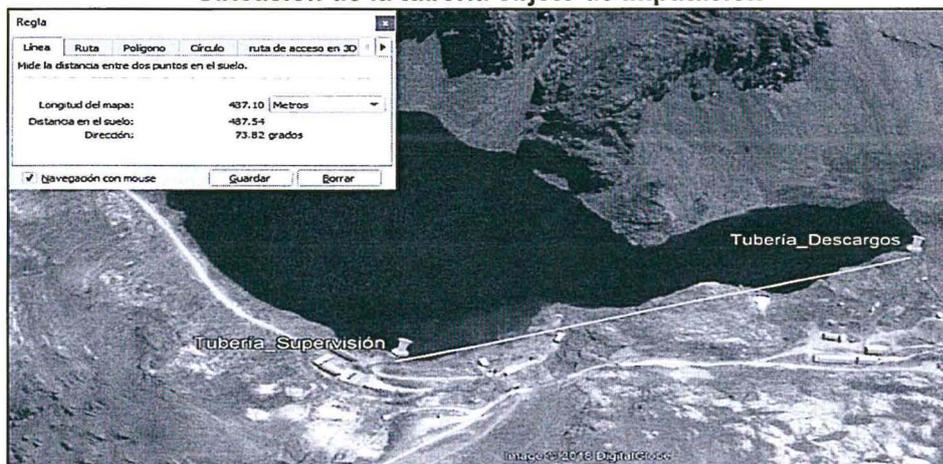
Ubicación de la tubería objeto de imputación

- 115. Por tanto, lo alegado por el administrado no acredita la corrección de su conducta, pues no presenta evidencia del estado actual de la tubería enterrada en la orilla de la laguna Condoray.
- 116. En ese sentido, teniendo en cuenta que el administrado no ha presentado ningún medio probatorio que acredite el cese de los efectos nocivos antes descritos, pues no se tiene evidencia del estado actual de la tubería objeto de imputación ni de la poza de sedimentación y tratamiento de aguas residuales domésticas, existe el riesgo de alteración negativa al ambiente.
- 117. En consecuencia, y en virtud de lo establecido en el artículo 22° de la Ley del Sinefa, en el presente caso corresponde el dictado de la siguiente medida correctiva:

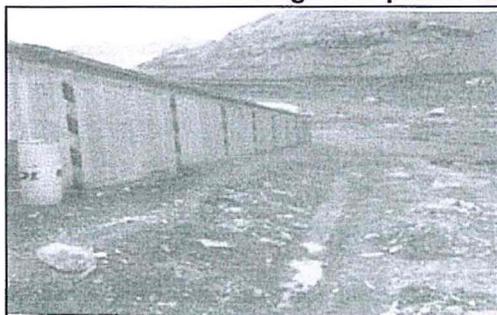
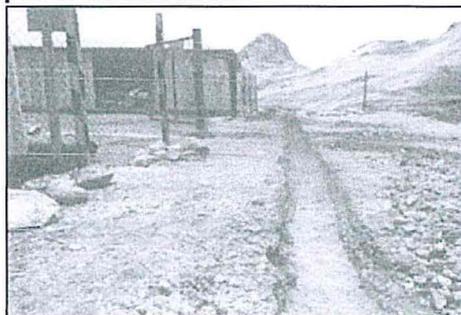
Fotografías presentadas por el administrado

122. Sobre el particular, la ausencia de canales perimetrales impide que las aguas de escorrentía sean captadas, conducidas y evacuadas adecuadamente, controlando la degradación del suelo; por lo que, su ausencia afecta directamente al suelo del depósito de residuos sólidos peligrosos y al suelo natural circundante.

124. El administrado adjuntó dos fotografías en su primer escrito de descargos para evidenciar el actual estado de los canales perimetrales. Al respecto, de la revisión de ambas fotografías se advierte que el administrado implementó los canales perimetrales para el manejo de agua de escorrentía en el depósito de residuos sólidos peligrosos, conforme se muestra a continuación:

125. Por lo expuesto, y en la medida que se acreditó la corrección de la conducta infractora y, en consecuencia, se eliminan sus potenciales efectos, no
