EXPEDIENTE N° : 1974-2017-OEFA/DFSAI/PAS  
 ADMINISTRADO : COMPAÑÍA DE MINAS BUENAVENTURA S.A.A.  
 UNIDAD FISCALIZABLE : SURICHATA  
 UBICACIÓN : DISTRITO DE PICHACANI, PROVINCIA Y DEPARTAMENTO DE PUNO  
 SECTOR : MINERÍA  
 MATERIA : COMPROMISO AMBIENTAL  
 RESPONSABILIDAD ADMINISTRATIVA  
 MEDIDA CORRECTIVA

Lima, 30 ABR. 2018

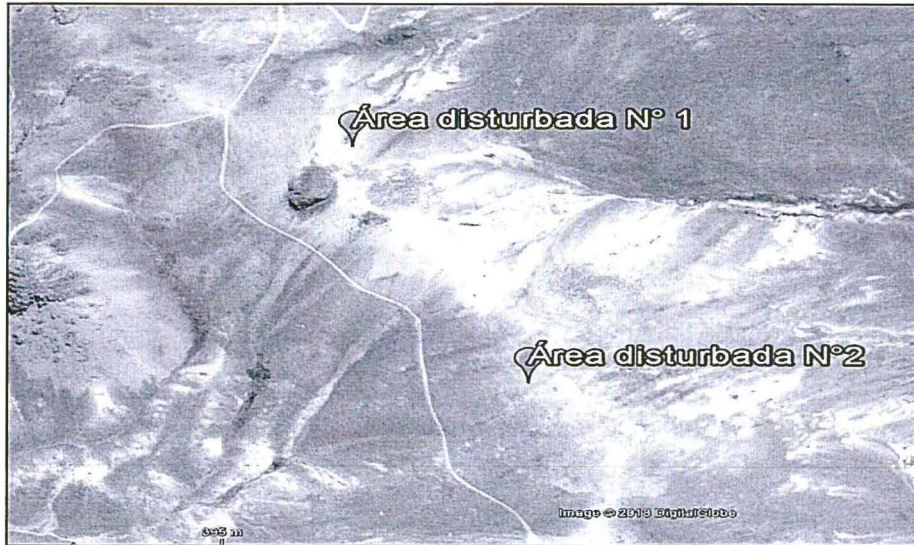
Áreas disturbadas (imagen del 03/08/2011)

- (iv) Como se puede observar, de la comparación de las imágenes satelitales de los años 2011 y 2013, se verifica que la aparición de las áreas disturbadas y el acceso que conduce a ellas se produjo dentro del periodo de actividad del proyecto "Surichata".
- (v) Por tanto, de acuerdo con los medios probatorios contenidos en el Expediente, se encuentra acreditado que Buenaventura disturbó las áreas ubicadas en las coordenadas UTM (WGS84) 8227731N, 378107E y

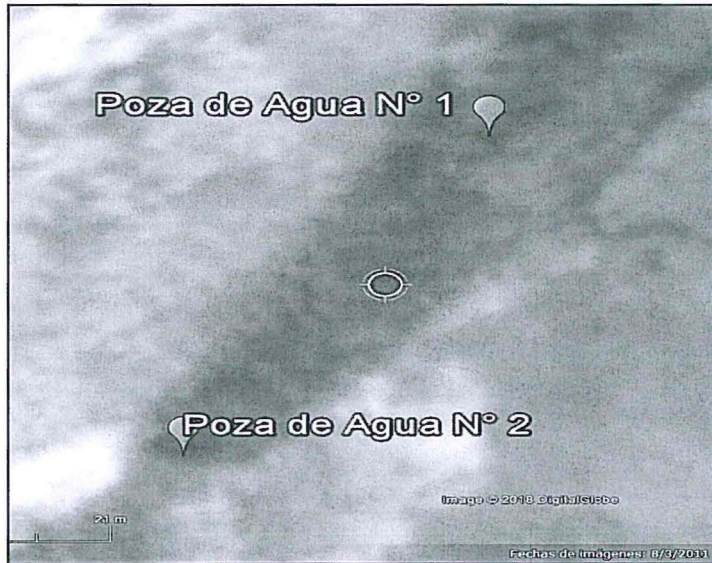
**Pozas de agua (imagen del 03/08/2011)**

componentes, advirtiendo que éstas aparecieron durante el periodo de ejecución del proyecto “Surichata”, conforme se observa a continuación:

- (ii) Como se puede observar, de la comparación de las imágenes satelitales se verifica que la aparición de las pozas de agua se produjo dentro del periodo de actividad del proyecto “Surichata”; por lo que lo señalado por el titular minero con relación a que fueron ejecutadas por los propietarios superficiales de manera posterior a la culminación del proyecto, queda desvirtuado.
