EXPEDIENTE : 2117-2017-OEFA/DFSAI/PAS.
ADMINISTRADO : EMPRESA MINERA LOS QUENUALES S.A.¹
UNIDAD FISCALIZABLE : CECILIA
UBICACIÓN : DISTRITO DE PUTINA, PROVINCIA DE SAN ANTONIO DE PUTINA, DEPARTAMENTO DE PUNO
SECTOR : MINERÍA
MATERIAS : RESPONSABILIDAD ADMINISTRATIVA CON MEDIDA CORRECTIVA

Lima, 30 de abril del 2018

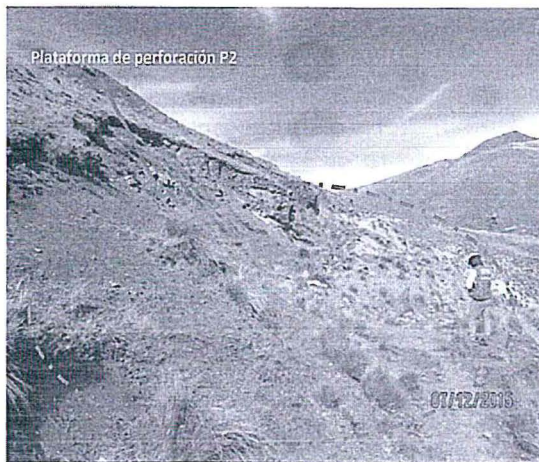
Fotografía N° 050: El área de la plataforma de perforación P2 presenta corte en el talud, asimismo, no se encontraba perfilada, ni revegetada (Coordenadas UTM WGS84: E 408 834; N 8 396 601).

30. De las imágenes precedentes, se desprende que, el administrado debió cumplir con su obligación de revegetar el área donde se ubicaron las plataformas P2 y P3, de acuerdo a su compromiso. Sin perjuicio de lo anterior, el administrado tampoco ha acreditado su afirmación respecto a que no existían especies vegetales previamente en el área donde se ubicaron las plataformas P2 y P3.

39. Cabe señalar que, si bien, este hecho también fue evidenciado durante la supervisión (fotografía N° 50), lo que motivó a la supervisión a afirmar que el administrado no había cumplido su obligación de realizar el perfilado del área de la plataforma N° 2, lo cual también se confirmó en el informe Final, fue que no se contaba con imágenes satelitales que se contrarresten con la zona actual; por lo que, con el nuevo panel fotográfico presentado por el administrado, se pudo corroborar que los cortes de talud son preexistentes a las actividades de exploración del Proyecto Cecilia.

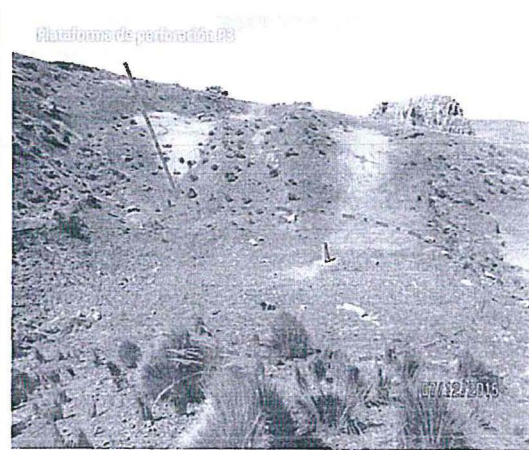
Fotografía N° 027: El área de la plataforma de perforación P3 se encontraba sin perfilar y sin revegetar. Asimismo se observó 2 sondajes, con 2 tuberías de PVC, ambos en un bloque de concreto (Coordenadas UTM WGS84: E 408 887; N 8 396 685).

- 42. Cabe indicar que, si bien, este hecho también fue evidenciado durante la supervisión (fotografía N° 27), lo que motivó a la supervisión a afirmar que el administrado no había cumplido su obligación de realizar el perfilado del área de la plataforma N° 2, lo cual también se confirmó en el Informe Final, fue que no se contaba con imágenes satelitales que se contrarresten con la zona actual; por lo que, con el nuevo panel fotográfico presentado por el administrado, se pudo corroborar que los cortes de talud son preexistentes a las actividades de exploración del Proyecto Cecilia.

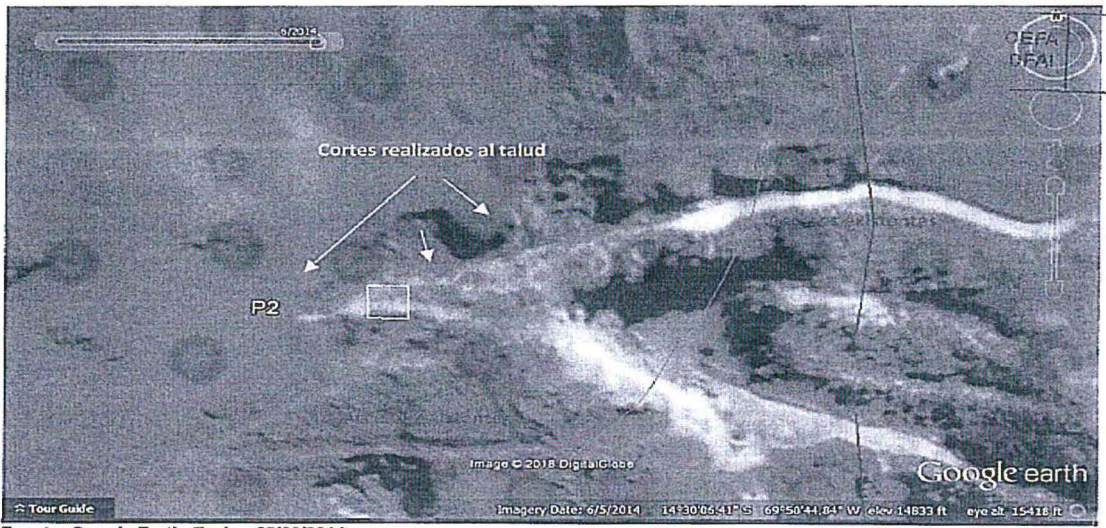
Respecto a la plataforma P2

Fuente: Google Earth, Fecha: 05/06/2014

Fuente: Escrito de descargos 22600 del 16 de marzo del 2018

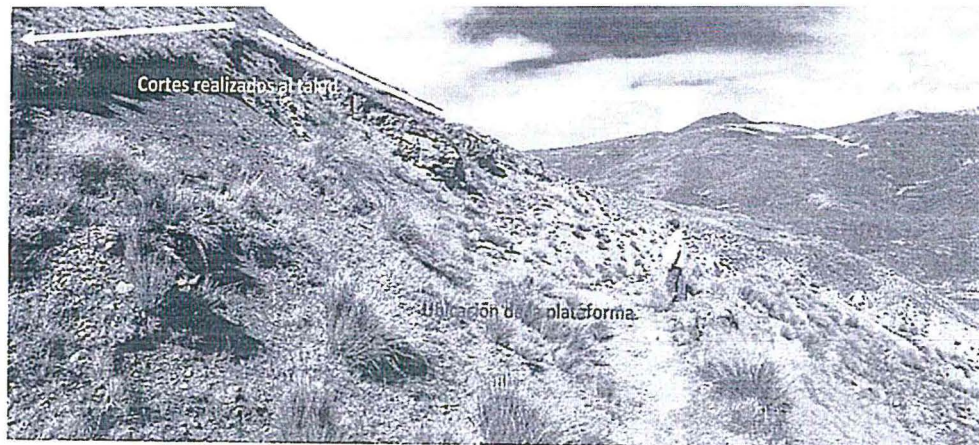
38. De igual manera, los cortes existentes en el talud mostrados en la vista satelital anterior se condicen con la siguiente fotografía correspondiente a una visita efectuada a la zona por el administrado en fecha 03 de marzo de 2018 (según la leyenda de la misma), donde se aprecian los mismos cortes al talud:

Vista General Oeste a Este, Ubicación de la Plataforma P2
Fecha: 03/03/2018

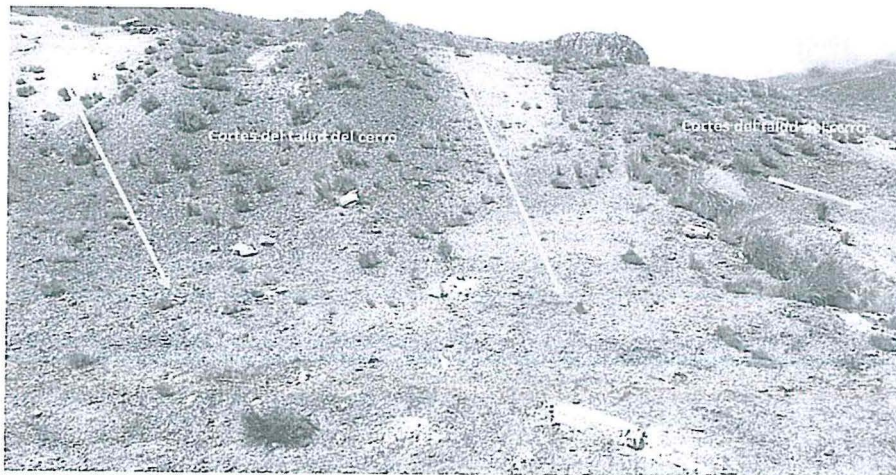
- 41. De igual manera, los cortes existentes en el talud mostrados en la vista satelital anterior se condicen con la siguiente fotografía correspondiente a una visita efectuada a la zona por el administrado en fecha 03 de marzo de 2018 (según la leyenda de la misma), donde se aprecian los mismos cortes al talud:

Vista del corte del talud de Oeste a Este
Fecha: 03/03/2018

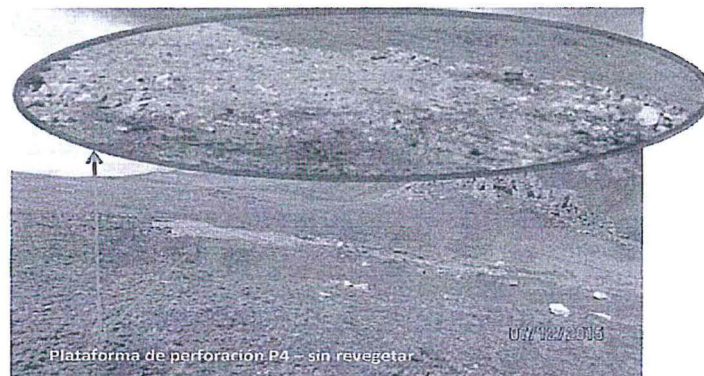
Plataforma 4

Fotografía N° 023: El área de la plataforma de perforación P4 se encontraba perfilada y sin revegetar. Asimismo, con presencia de rocas sueltas. (Coordenadas UTM WGS84: E 408 850; N 8 396 831).

48. Respecto a la plataforma P4, señala que la encontró revegetada, a excepción de la zona inferior donde se instalaron las pozas de sedimentación. Evidenciaron presencia de rocas y material arcilloso, propio de la interceptación y afloramiento rocoso que se encontró al inicio.
49. El administrado manifiesta que procedió a retirar del área las rocas y apilarlas en el afloramiento rocoso aledaño; asimismo trasplantaron especies nativas en el área despejada; así como también fertilizó el terreno con abono orgánico para garantizar el crecimiento de las plantas.
50. Sobre el particular, durante la Supervisión Regular 2015, se evidenció el área de la plataforma de perforación P4 se encontraba sin revegetar. Asimismo, con presencia de rocas sueltas; tal como se aprecia a continuación:

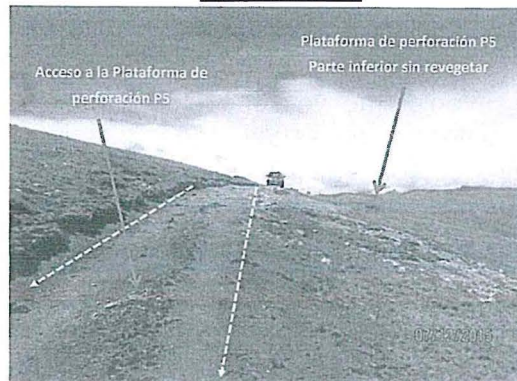
Plataforma P5

Fotografía N° 017: El área de la plataforma de perforación P5 se encontraba perfilada y sin revegetar (parte inferior). (Coordenadas UTM WGS84 E 408 831; N 8 395 935).

- 53. El administrado sostiene que la plataforma de perforación P5 se encontraba revegetada y se ubicó en la parte superior del acceso; asimismo, que el material encontrado en la parte inferior del acceso es producto del desbroce que se realizó para la construcción del acceso, lo cual se evidencia en la forma y extensión del área de aproximadamente 2 a 3 m².
- 54. Sobre el particular, el administrado sostiene que la plataforma de perforación P5 se encontraba revegetada y se ubicó en la parte superior del acceso; asimismo, que el material encontrado en la parte inferior del acceso es producto del desbroce que se realizó para la construcción del acceso, lo cual se evidencia en la forma y extensión del área de aproximadamente 2 a 3 m².

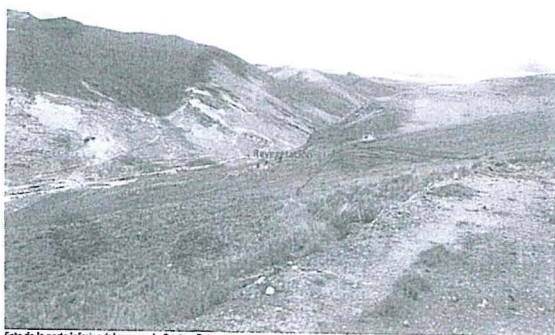
Plataforma P5

Vista de la parte inferior del acceso de Oeste a Este.
Fecha: 05/03/2018

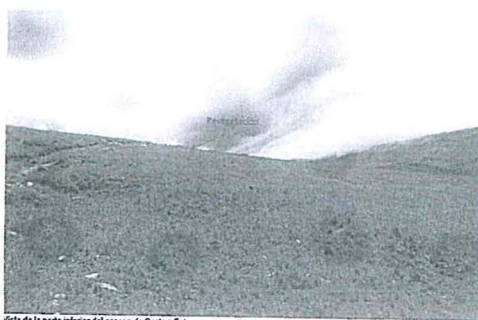
Vista de la parte inferior del acceso de Oeste a Este.
Fecha: 05/03/2018
