EXPEDIENTE N° : 1976-2017-OEFA/DFSAI/PAS
ADMINISTRADO : EXPLORACIONES COLLASUYO S.A.C.¹
PROYECTO DE EXPLORACIÓN : ACCHA
UBICACIÓN : DISTRITO DE ACCHA, PROVINCIA DE PARURO,
 DEPARTAMENTO DE CUSCO
SECTOR : MINERÍA
MATERIAS : COMPROMISOS AMBIENTALES
 RESPONSABILIDAD ADMINISTRATIVA
 MEDIDA CORRECTIVA

III.1 **Hecho imputado N° 1: Exploraciones Collasuyo no implementó las medidas de cierre del campamento Lorota del proyecto de exploración "Accha", incumpliendo lo establecido en su instrumento de gestión ambiental.**

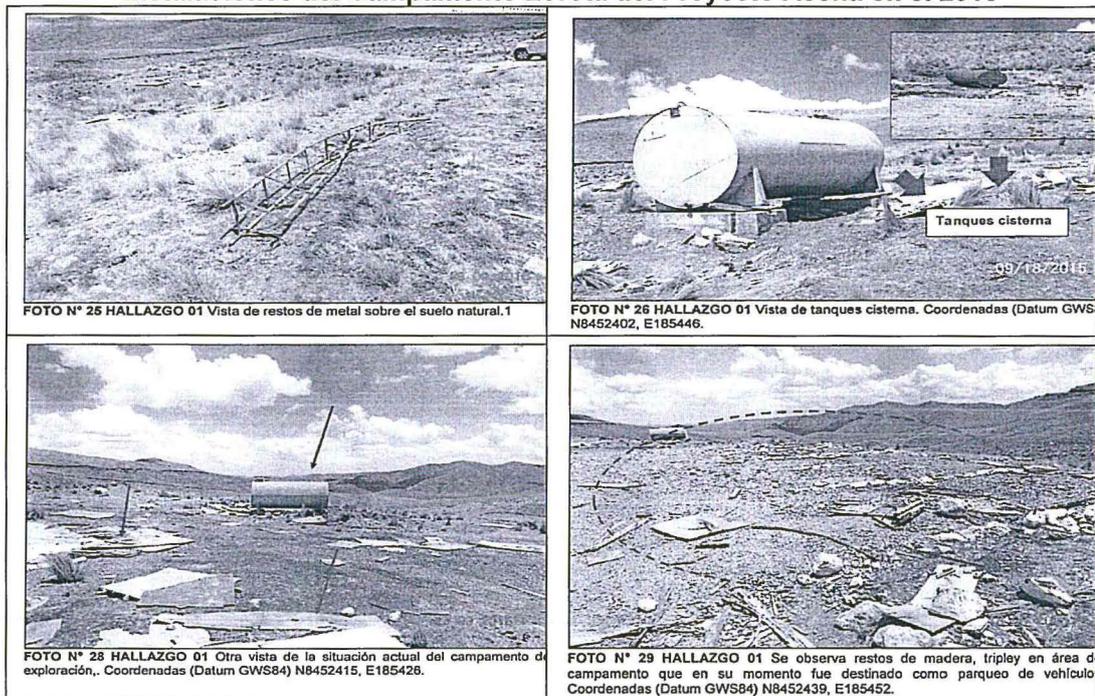
Instalaciones del Campamento Lorota del Proyecto Accha en el 2015

"HALLAZGO N° 01:
Se observó gran cantidad de restos de madera y triplay, 02 tanques cisterna de metal, 03 termas eléctricas de baño, letreros informativos en el suelo y restos de metal en el área donde se ubicaba el campamento de proyecto Accha, en las coordenadas UTM WGS-84: N8452402, E185446."

- Realizar una limpieza general y nivelar el terreno.
 - Eliminar trochas secundarias que no prestan utilidad y colocar barreras en caminos de acceso principal.
 - Reperifilar con 0.20m de suelo orgánico almacenado en las cancha de top soil.
 - Finalmente revegetar con especie típica de la zona.
- (Subrayado y resaltado agregado)

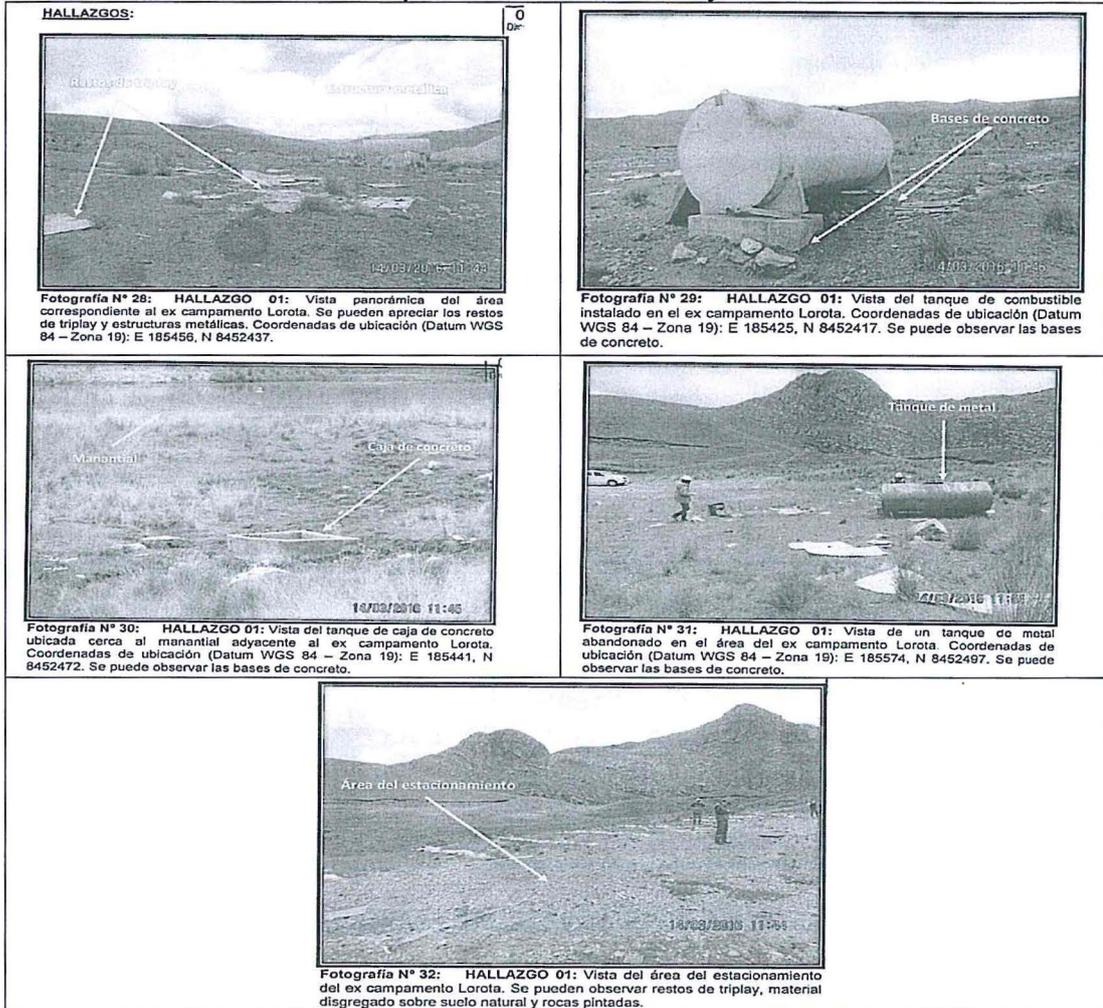
Instalaciones del Campamento Lorota del Proyecto Accha en el 2016

- El hecho detectado en el 2016 se sustenta en las Fotografías N° 28 a la 32 del Anexo 5 (panel fotográfico) del Informe de Supervisión 2016¹⁵, según se muestra a continuación:

- De acuerdo con las vistas fotográficas presentadas anteriormente, se advierte que el administrado no realizó la limpieza general del campamento Lorota ni revegetó algunas zonas, incumpliendo lo establecido en el EIASd Accha.

"HALLAZGO N° 01: Se encontraron restos de triplay, estructuras metálicas, termas, tanques y estructuras de concreto en el área correspondiente al ex campamento Lorota; asimismo, el área se encontraba sin nivelar ni revegetar"

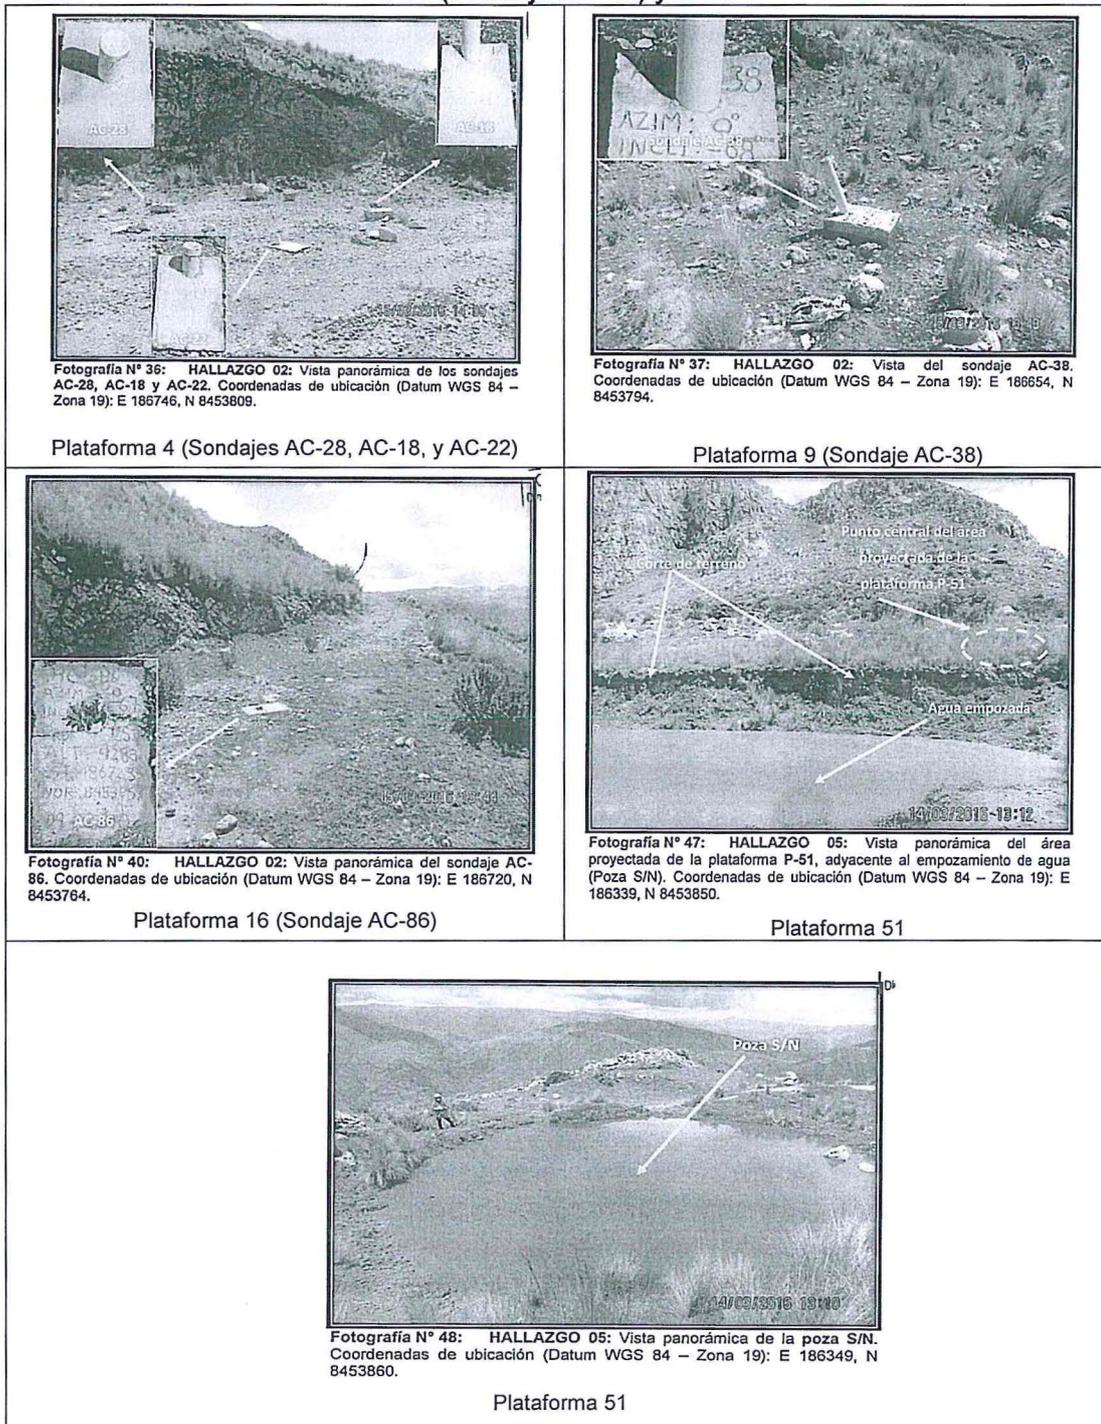
Plataformas de perforación 4 (sondajes AC-28, AC-18 y AC-22), 9 (sondaje AC-38), P16 (sondaje AC-86) y P-51

- 34. El hecho detectado se sustenta en las Fotografías N° 36, 37, 40, 47 y 48 del Anexo 5 (panel fotográfico) del Informe de Supervisión 2016, según se muestra a continuación²¹:

- 35. En suma, de acuerdo con las vistas fotográficas presentadas anteriormente y con lo señalado en el Informe de Supervisión 2016, se constató que el administrado no efectuó el cierre de las plataformas de perforación 4 (sondajes

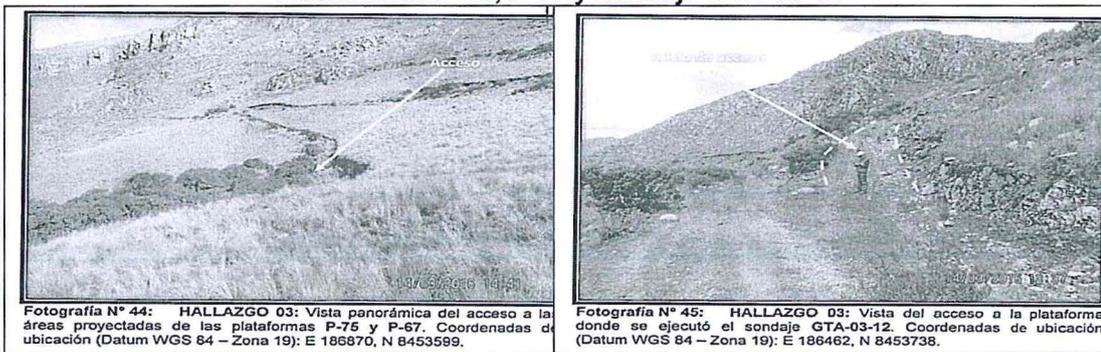
Plataformas P-75, P-67 y sondaje GTA-03-12

47. El hecho detectado se sustenta en las Fotografías N° 44 y 45 del Anexo 5 (panel fotográfico) del Informe de Supervisión 2016, según se muestra a continuación²³:

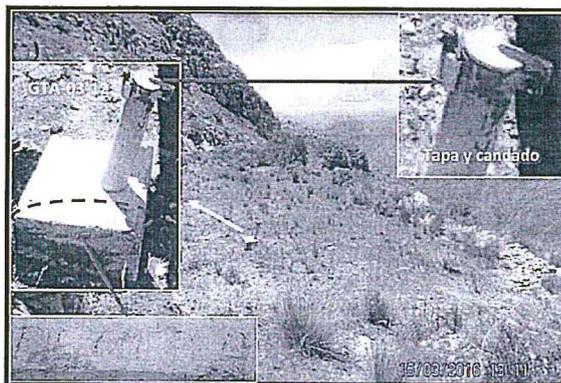
Sondaje GTA-03-12

59. Durante la Supervisión Regular 2016, se verificó que el sondaje GTA-03-12 tiene un bloque de cemento con la denominación de Piezómetro, el cual cuenta en la parte superior con una tapa y candado.
60. En ese sentido, el titular minero no habría cumplido con obturar el sondaje conforme a las especificaciones establecidas en su instrumento ambiental, sino por el contrario habría implementado un piezómetro.
61. El hecho detectado se sustenta en la Fotografía N° 46 del Anexo 5 (panel fotográfico) del Informe de Supervisión 2016, según se muestra a continuación²⁷:

Fotografía N° 46: HALLAZGO 04: Vista panorámica del sondaje GTA-03-12. Se puede apreciar la tapa de hierro y el candado, además la palabra "Piezómetro" en el dado de concreto. Coordenadas de ubicación (Datum WGS 84 – Zona 19): E 186491, N 8453648.

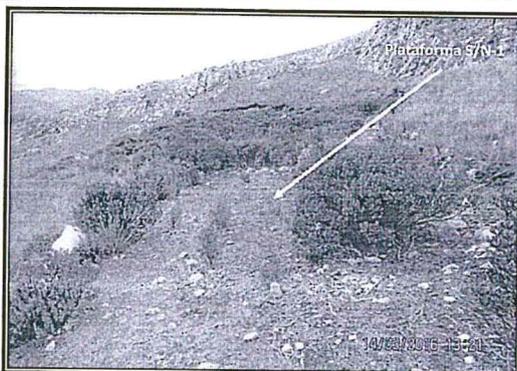
Fotografía N° 25: Vista panorámica de la plataforma S/N-1. Coordenadas de ubicación (Datum WGS 84 – Zona 19): E 185340, N 8453915.

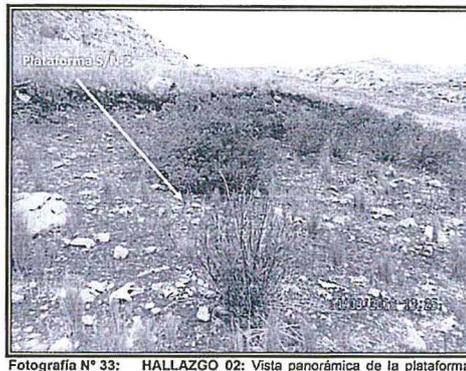
Fotografía N° 33: HALLAZGO 02: Vista panorámica de la plataforma S/N-2. Coordenadas de ubicación (Datum WGS 84 – Zona 19): E 185623, N 8453988.

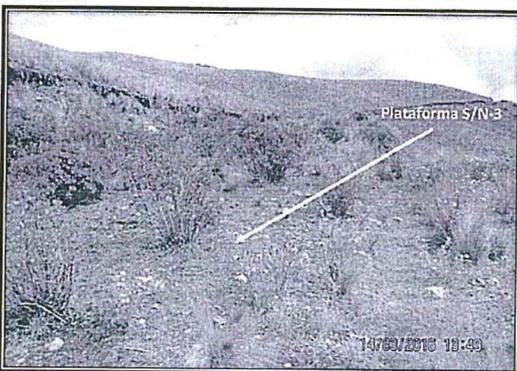
Fotografía N° 26: Vista panorámica de la plataforma S/N-3. Coordenadas de ubicación (Datum WGS 84 – Zona 19): E 185154, N 8453972.

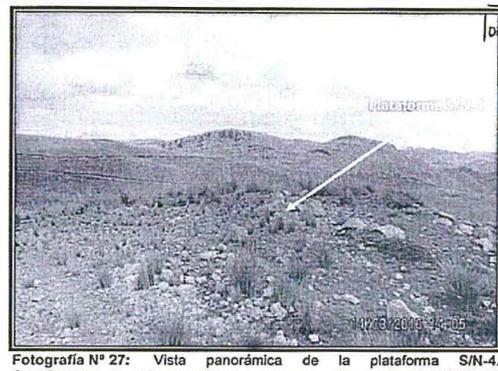
Fotografía N° 27: Vista panorámica de la plataforma S/N-4. Coordenadas de ubicación (Datum WGS 84 – Zona 19): E 185074, N 8452587.

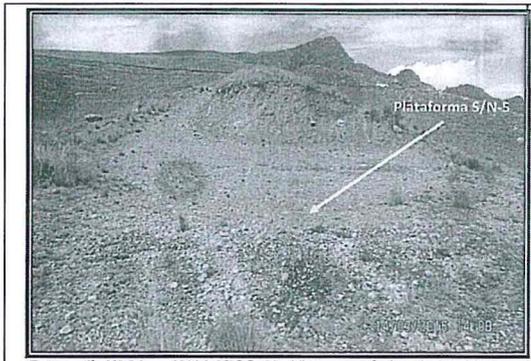
Fotografía N° 34: HALLAZGO 02: Vista panorámica de la plataforma S/N-5. Coordenadas de ubicación (Datum WGS 84 – Zona 19): E 184932, N 8452569.

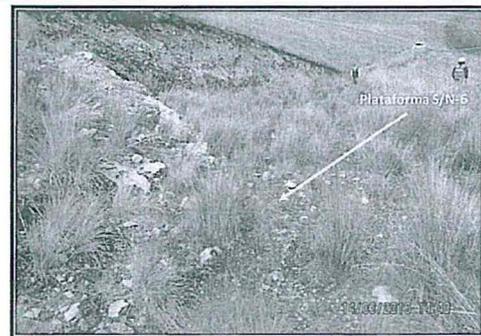
Fotografía N° 35: HALLAZGO 02: Vista panorámica de la plataforma S/N-6. Coordenadas de ubicación (Datum WGS 84 – Zona 19): E 184918, N 8452436.

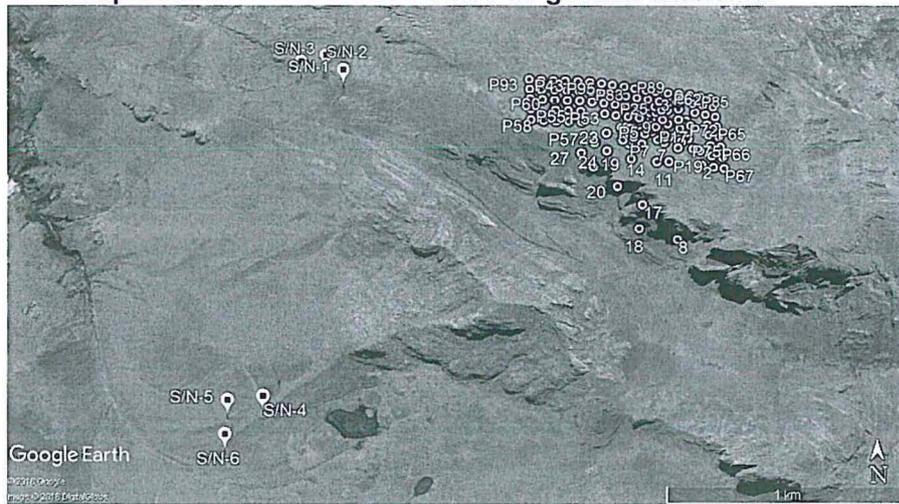
Ubicación de las plataformas detectadas en supervisión y de las aprobadas en los instrumentos de gestión ambiental

- 78. En efecto, al plotear las coordenadas de todas las plataformas aprobadas en los instrumentos de gestión ambiental para el proyecto de exploración Accha³² y las coordenadas de las plataformas de perforación S/N-1, S/N-2, S/N-3, S/N-4, S/N-5 y S/N-6, se observa que la ubicación de estas últimas plataformas no coinciden con la ubicación de las plataformas aprobadas, según se evidencia en la siguiente imagen:

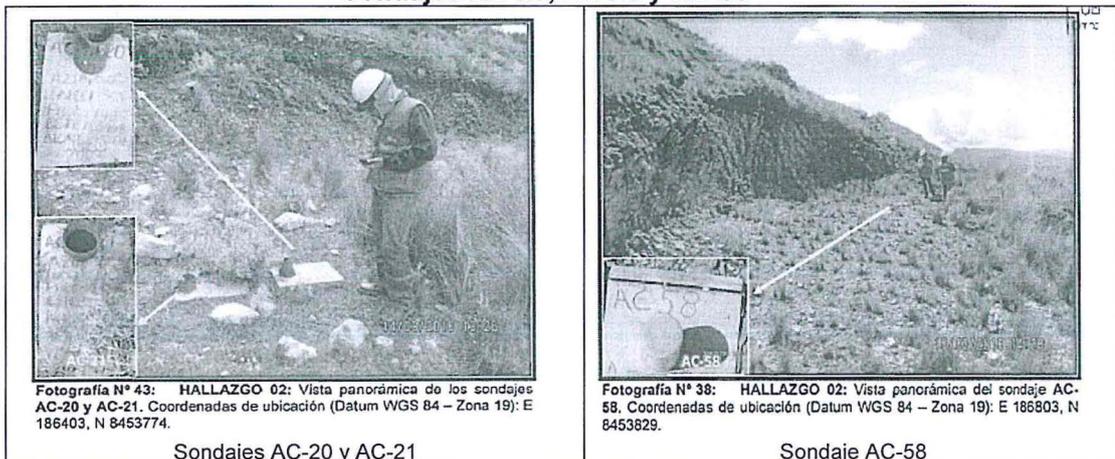
Sondajes AC-20, AC-21 y AC-58

89. Los hallazgos detectados por la Dirección de Supervisión durante la Supervisión Regular 2016 en relación con los sondajes AC-20, AC-21 y AC-58 se sustentan en las Fotografías N° 43 y 58 del Anexo 5 (panel fotográfico) del Informe de Supervisión 2016, según se muestra a continuación³³:

90. Al respecto, en la Resolución Subdirectoral se concluyó que el administrado modificó la ubicación de tres (3) plataformas de perforación en más de cincuenta (50) metros de la ubicación establecida en su instrumento de gestión ambiental, consignándose que dichas plataformas se encuentran ubicadas en las siguientes coordenadas UTM WGS 84 (Zona 18): (i) N8453774, E186403 y (ii) N 8453829, E186803.
91. No obstante, luego de la revisión de las coordenadas indicadas en la Resolución Subdirectoral y las fotografías mostradas anteriormente, se aprecia que las coordenadas indicadas en la mencionada Resolución corresponden solo a dos plataformas; es así que solo en dos plataformas se ejecutaron los tres sondajes AC-20, AC-21 y AC-58.

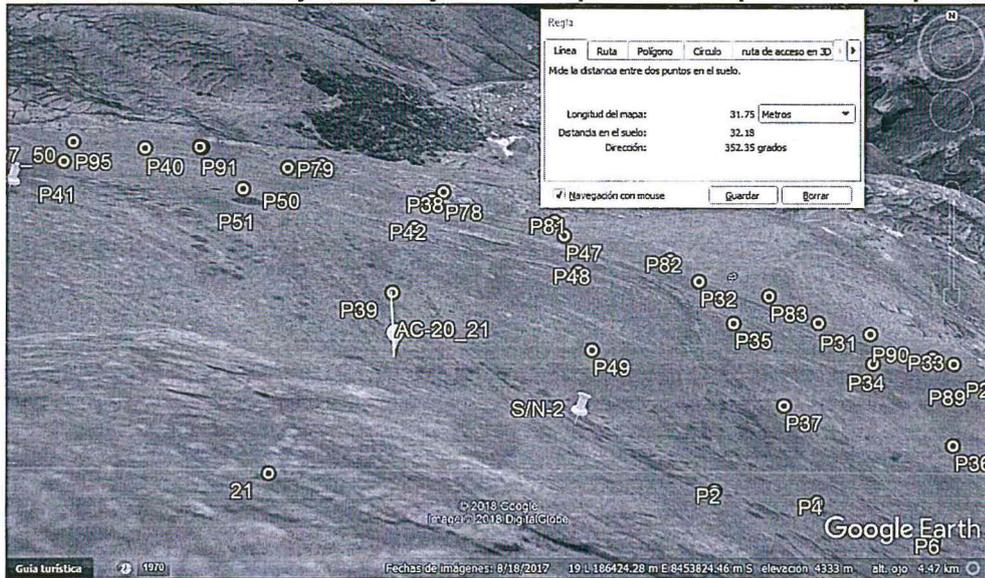
Ubicación de los sondajes AC-20 y AC-21 respecto de las plataformas aprobadas

- 92. Sin perjuicio de ello, corresponde verificar si es que el administrado modificó la ubicación de las dos plataformas donde se ejecutaron los tres sondajes AC-20, AC-21 y AC-58 en más de cincuenta (50) metros de la ubicación establecida en su instrumento de gestión ambiental, con la finalidad de constatar la comisión de una conducta infractora.
- 93. Luego de georreferenciar todas las plataformas de exploración aprobadas por la autoridad ambiental al administrado, se observa que los sondajes AC-20 y AC-21 se encuentran a aproximadamente 31 metros de la plataforma aprobada P39, tal como se muestra a continuación:

- 94. En ese sentido, en la imagen se aprecia que el administrado sí cumplió con lo normativa ambiental, pues no varió la ubicación de la plataforma aprobada P39, donde se ejecutaron los sondajes AC-20 y AC-21, en más de 50 metros lineales. Por lo tanto, teniendo en cuenta que el administrado sí cumplió con la obligación ambiental establecida en el artículo 16° del RAAEM, no corresponde declarar la responsabilidad del administrado.
- 95. De otro lado, luego de georreferenciar todas las plataformas de exploración aprobadas por la autoridad ambiental al administrado, se observa que el sondaje AC-58 se encuentra a aproximadamente 28 metros de la plataforma aprobada P77, tal como se muestra a continuación:

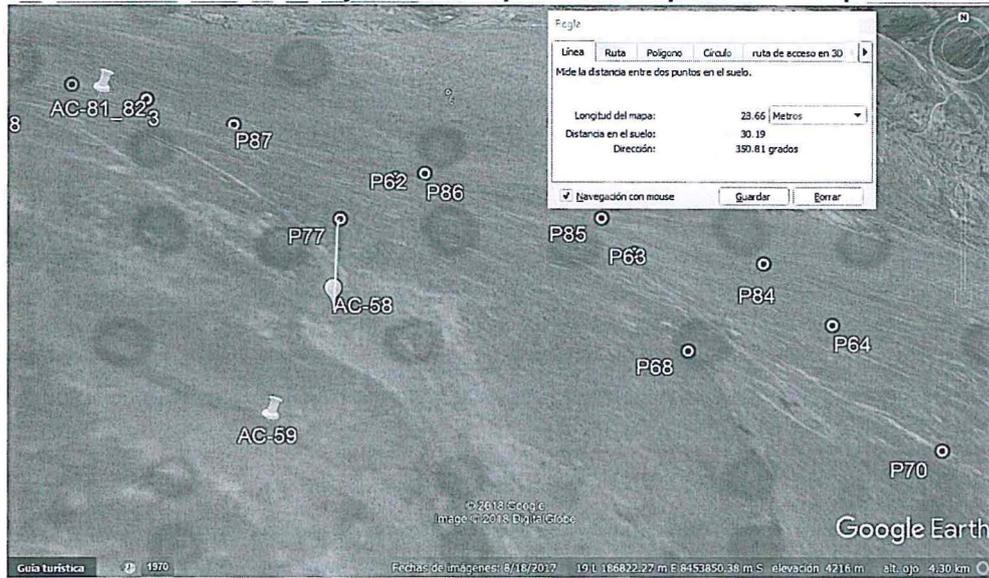
Ubicación del sondaje AC-58 respecto de las plataformas aprobadas

- 96. En ese sentido, en la imagen se aprecia que el administrado sí cumplió con la normativa ambiental, pues no varió la ubicación de la plataforma aprobada P77, donde se ejecutó el sondaje AC-58, en más de 50 metros lineales. Por lo tanto, teniendo en cuenta que el administrado sí cumplió con la obligación ambiental establecida en el artículo 16° del RAAEM, no corresponde declarar responsabilidad al administrado.
