EXPEDIENTE : 1806-2017-OEFA/DFSAI/PAS
ADMINISTRADO : CONSORCIO DE INGENIEROS EJECUTORES MINEROS S.A.¹
UNIDAD FISCALIZABLE : PLATINO
UBICACIÓN : DISTRITO DE SANTA LUCIA, PROVINCIA DE LAMPA, DEPARTAMENTO DE PUNO
SECTOR : MINERÍA
MATERIAS : RESPONSABILIDAD ADMINISTRATIVA CON MEDIDA CORRECTIVA

III.1. Hecho imputado N° 1: El titular minero no ha ejecutado las medidas de cierre de la bocamina ubicada en las coordenadas UTM WGS 84 N: 8272614 y E: 333244, correspondiente a la galería 8x7 de la DIA Platino, incumpliendo de esta manera con su instrumento de gestión ambiental

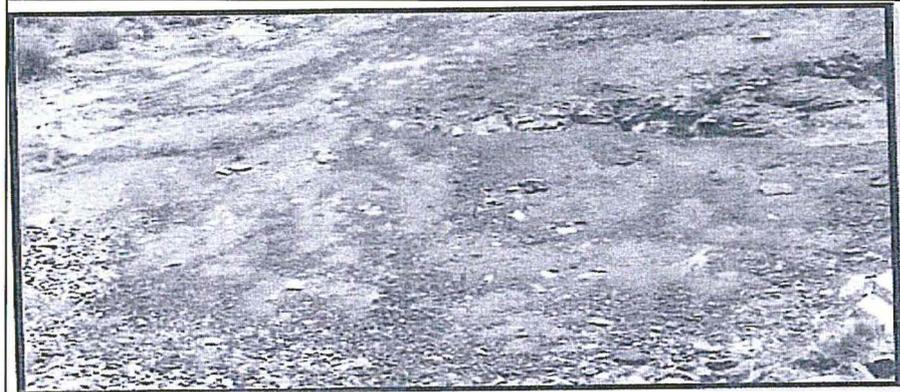
Fotografía sobre las actividades de cierre ejecutadas en la bocamina PEP-04

38. En dicha fotografía se observa que CIEMSA habría retirado los rieles y cubrió la bocamina PEP-04 con material de préstamo; no obstante, no se puede corroborar si el titular minero instaló el tapón de concreto enrocado, en tanto no presentó fotografías sobre dichas obras. Además, se observa que el área de la bocamina PEP-04 no ha sido cubierta con material orgánico ni revegetada, en tanto no se observa vegetación desarrollada ni en crecimiento.
39. Es así que, si bien el titular minero señala que comunicó las actividades de cierre final de componentes del proyecto Platino, dentro del cual se detalla las actividades de cierre ejecutadas para el botadero PAS-04; durante el desarrollo de las acciones de Supervisión Especial 2015 (del 18 al 19 de noviembre de 2015) se verificó que dicho botadero no se encontraba revegetado, tal como se aprecia en la siguiente fotografía:

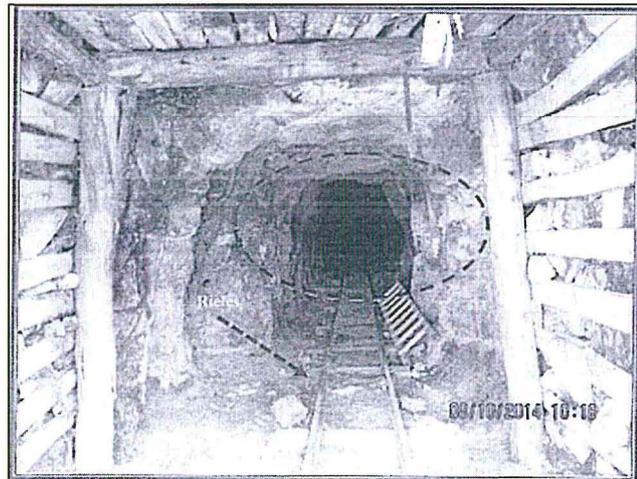
Fotografía N° 22: Hallazgo N° 1, Supervisión Regular octubre 2014, Se constató la galería subterránea (bocamina) en las coordenadas UTM (WGS 84) N: 8272614, E: 333244. De esta galería se observó salida de rieles de interior mina y al final del riel se evidenció material de interior mina sobre el talud de suelo natural. Cabe mencionar que no se observó trabajos de cierre y revegetación de dicha galería.

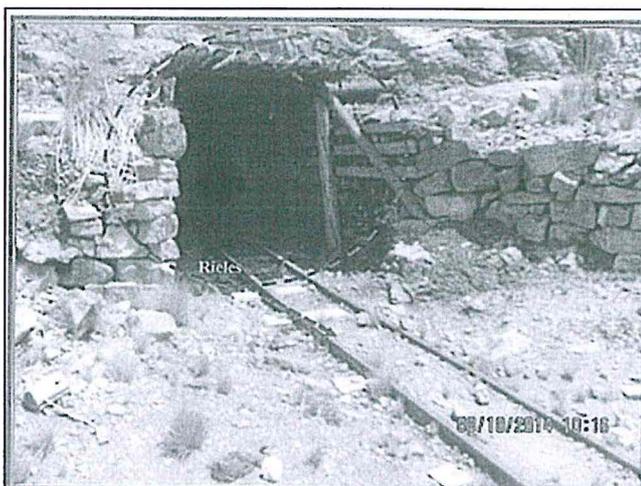
Fotografía N° 23: Hallazgo N° 1, Supervisión Regular octubre 2014, Se constató la galería subterránea (bocamina) en las coordenadas UTM (WGS 84) N: 8272614, E: 333244, no se observó trabajos de cierre y revegetación de dicha galería.

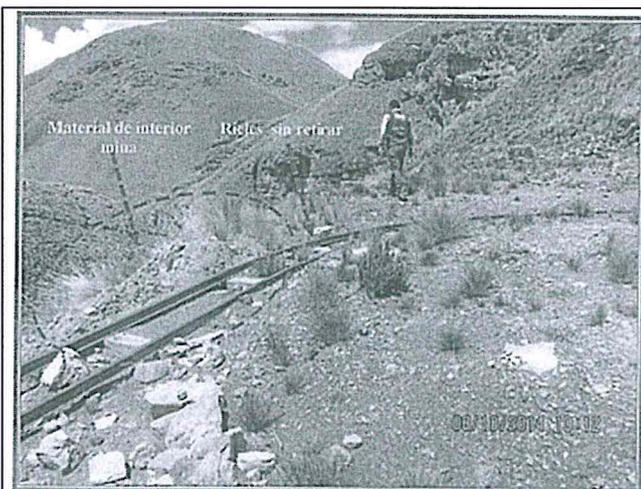
Fotografía N° 24: Hallazgo N° 1, Supervisión Regular octubre 2014, Se constató de la galería salida de rieles de interior mina y al final del riel se evidenció material de interior mina sobre el talud de suelo natural. Cabe mencionar que no se observó trabajos de cierre y revegetación de dicha galería.

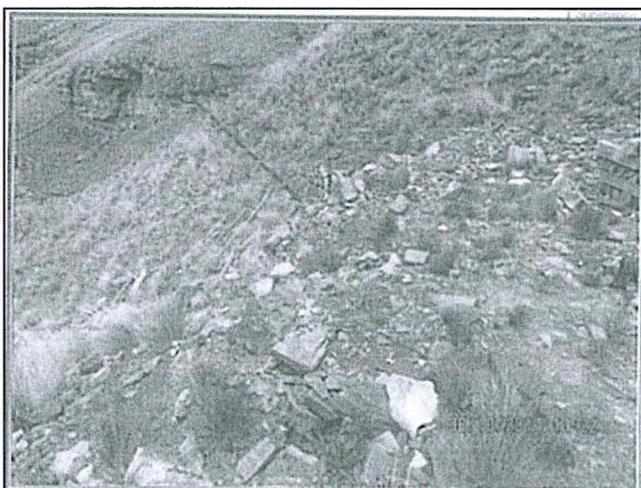
Fotografía N° 25: Hallazgo N° 1, Supervisión Regular octubre 2014, Vista del material de interior mina sobre el talud de suelo natural. Cabe mencionar que no se observó trabajos de cierre y revegetación de dicha galería.

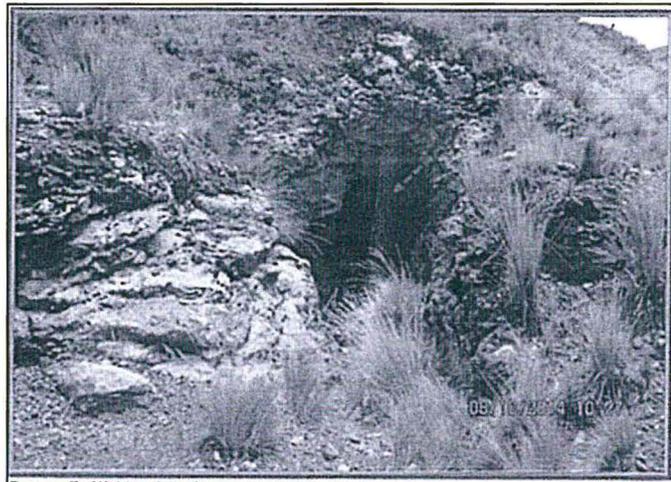
Fotografía N° 14: Vista de otra bocamina, próxima a los pasivos ambientales "D" en las coordenadas UTM WGS84 N8272627, E333211.

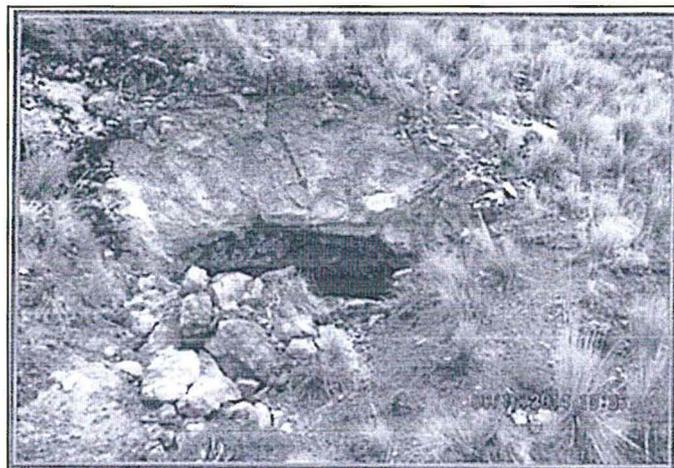
Fotografía N° 15: Vista de otra bocamina, próxima a los pasivos ambientales "D" en las coordenadas UTM WGS84 N8272627, E333211.

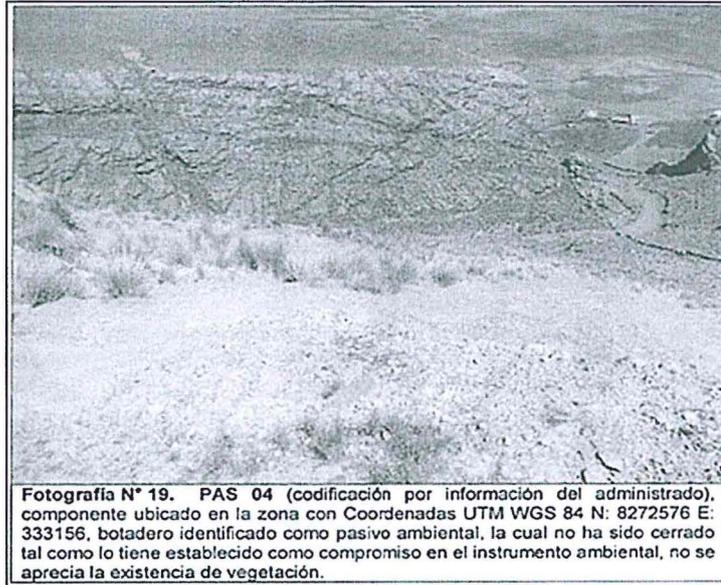
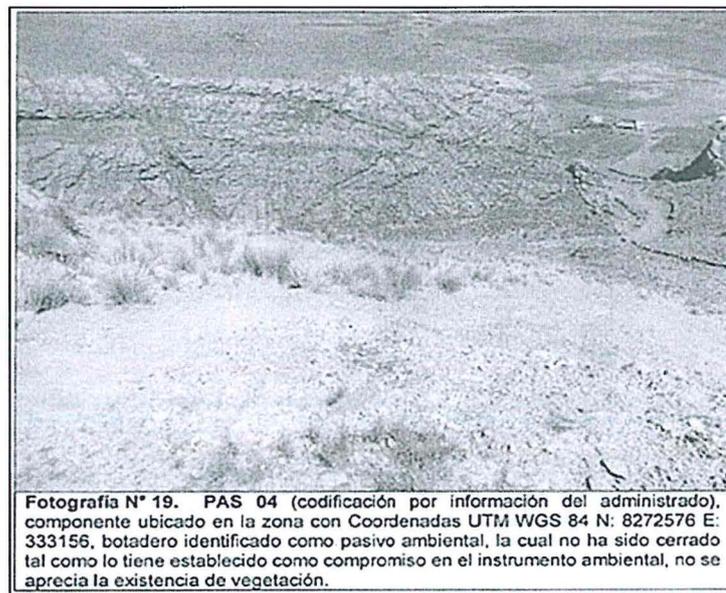
se supone se ubica en dicho lugar, es decir sus fotografías son muy puntuales y no permiten apreciar una versión panorámica de que se trata de dicho pasivo. A continuación, se muestra dichas fotografías:

De la revisión del Informe de Supervisión N° 1107-2016-OEFA/DS-MIN, se advirtió que en el Anexo 9, se adjuntó una imagen satelital, llamada: "Componentes Verificados en la Supervisión Especial al Proyecto de Exploración Platino - Consorcio de Ingenieros Ejecutores Mineros S.A."; en el cual se georreferenció el botadero PAS-04 (que el mismo supervisor indicó que se trataba del Pasivo D).

- 81. Sin embargo, de la comparación de dicha imagen satelital con la Lámina 3: "Componentes del Proyecto", mediante el cual, el administrado identificó la ubicación de sus dos (2) zonas de pasivos ambientales "C y D", se advierte que no corresponden a la misma zona, es decir, son zonas diferentes.
- 82. El pasivo D, según el administrado se ubica en la misma línea que la galería subterránea que programó ejecutar como parte de la DIA Platino. Lo señalado en los acápites 86, 87 y 88, se aprecia a continuación:

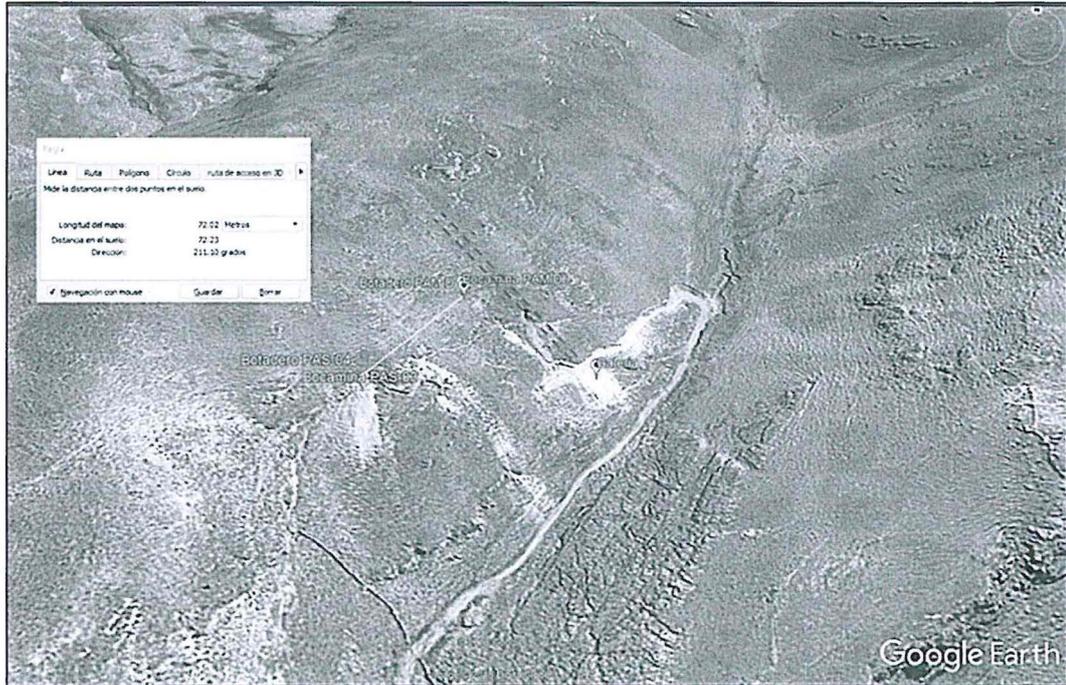
Cuadro comparativo de coordenadas

Imagen N° 1: Imagen de Google Earth, donde se muestra la ubicación de los hallazgos PAS-03 y PAS-04 (color verde), así como la ubicación de los pasivos "D" (color amarillo) declarados por el administrado y de la Galería (color amarillo) aprobada en la DIA Platino que nos servirá de referencia de ubicación.

84. De la revisión a las imágenes precedentes, se advierte que, la diferencia de la ubicación del "botadero PAS-04" que refiere la imputación N° 4, es de más de setenta y dos (72) metros aproximadamente respecto a la ubicación de los pasivos D. Por lo tanto, no podríamos afirmar que se trata de los mismos pasivos.

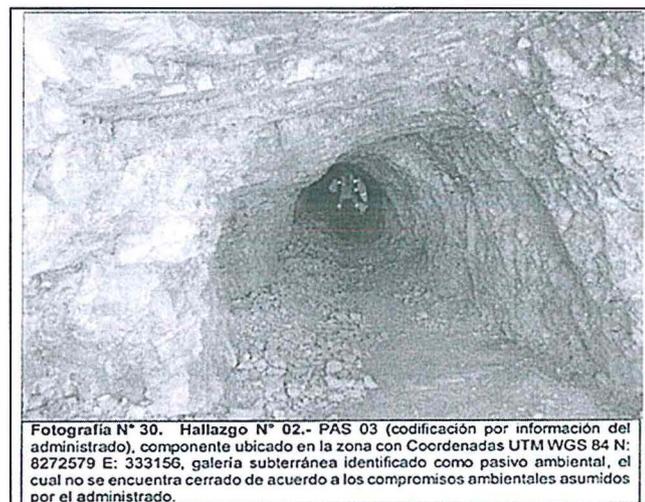
- 96. Con respecto al hallazgo N° 2 (hecho imputado N° 5) el supervisor indicó como medios probatorios las fotografías N° 30, 31, y 32 del Anexo 10: Panel Fotográfico de Informe de Supervisión N.º 1107-2016-OEFA/DS-MIN. Sin embargo, no muestra fotografías panorámicas de la ubicación de dicho componente, para tener una referencia geográfica de la ubicación en campo del dicho hallazgo, es decir sus fotografías son muy puntuales y no permiten apreciar una versión panorámica de que se trata de la bocamina del "pasivo D". A continuación, se muestra dichas fotografías:

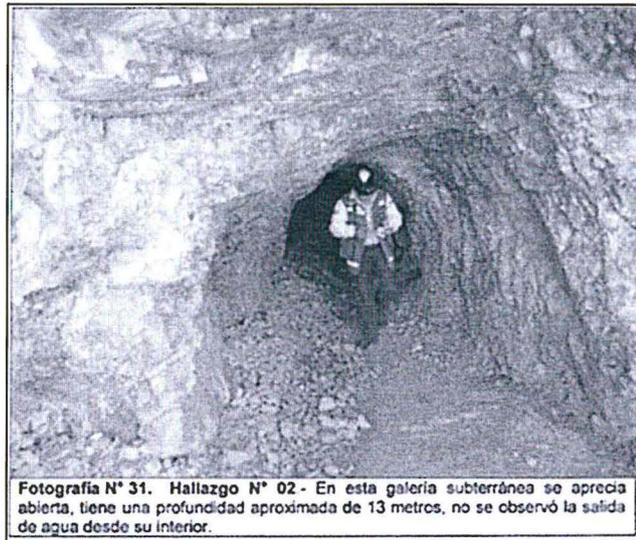
Fotografía N° 31. Hallazgo N° 02 - En esta galería subterránea se aprecia abierta, tiene una profundidad aproximada de 13 metros, no se observó la salida de agua desde su interior.

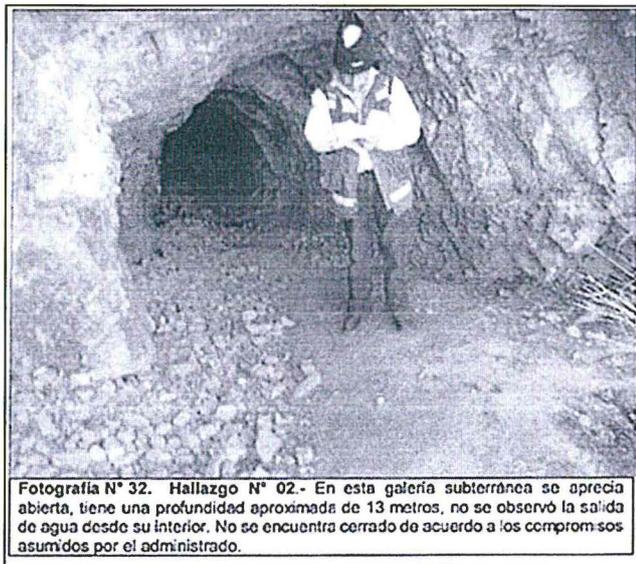
Fotografía N° 32. Hallazgo N° 02 - En esta galería subterránea se aprecia abierta, tiene una profundidad aproximada de 13 metros, no se observó la salida de agua desde su interior. No se encuentra cerrado de acuerdo a los compromisos asumidos por el administrado.
