Organismo de  
Evaluación y  
Fiscalización Ambiental

Resolución Directoral N° 0839-2018-OEFA/DFAI

Expediente N° 0171-2018-OEFA/DFSAI/PAS

**EXPEDIENTE N°** : 0171-2018-OEFA/DFSAI/PAS  
**ADMINISTRADO** : MINERA LAS BAMBAS S.A.  
**UNIDAD MINERA** : LAS BAMBAS  
**UBICACIÓN** : DISTRITOS DE PROGRESO Y CHALHUAHUACHO,  
PROVINCIAS DE COTABAMBAS Y GRAU,  
DEPARTAMENTO DE APURIMAC  
**SECTOR** : MINERÍA  
**MATERIAS** : COMPROMISOS AMBIENTALES

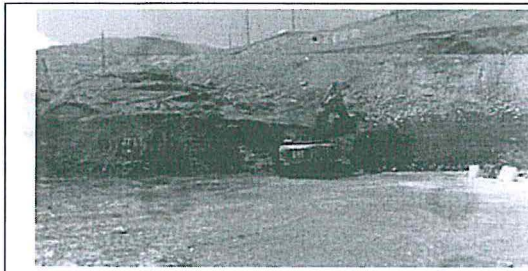
Foto 1.4: Retroexcavadora, procediendo con el retiro del top soil y camión articulado.

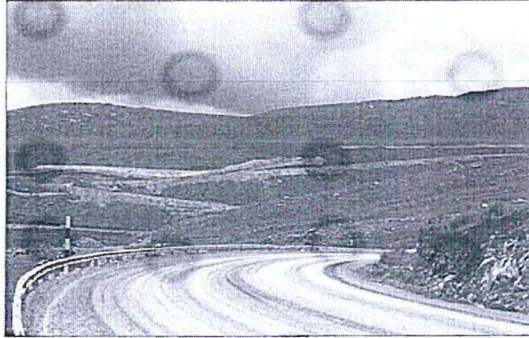
Fotografía No. 8  
DMO Chuspire coordenada 789362E, 8443107N

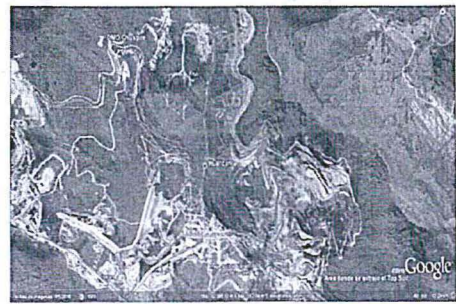
Fotografía No. 9  
DMO Chuspire en relación al área observada, donde se llevó el topsoil recogido

29. De lo expuesto, se puede concluir que la conducta materia de imputación ha sido corregida por parte del administrado, habiéndose retirado el material de construcción sobre el área con cobertura vegetal detectado durante la Supervisión Regular 2016 y habiéndose dispuesto el suelo superficial alterado en una zona de almacenamiento de suelo orgánico.
