Resolución Directoral N° 954 -2018-OEFA/DFAI

Expediente N° 2369-2017-OEFA/DFSAI/PAS

EXPEDIENTE N° : 2369-2017-OEFA/DFSAI/PAS
 ADMINISTRADO : ÓXIDOS DE PASCO S.A.C.¹
 UNIDAD FISCALIZABLE : PLANTA DE ÓXIDOS
 UBICACIÓN : DISTRITO SIMÓN BOLIVAR, PROVINCIA DE PASCO Y DEPARTAMENTO DE PASCO
 SECTOR : MINERÍA
 MATERIAS : COMPROMISOS AMBIENTALES
 RESPONSABILIDAD ADMINISTRATIVA
 REGISTRO DE ACTOS ADMINISTRATIVOS

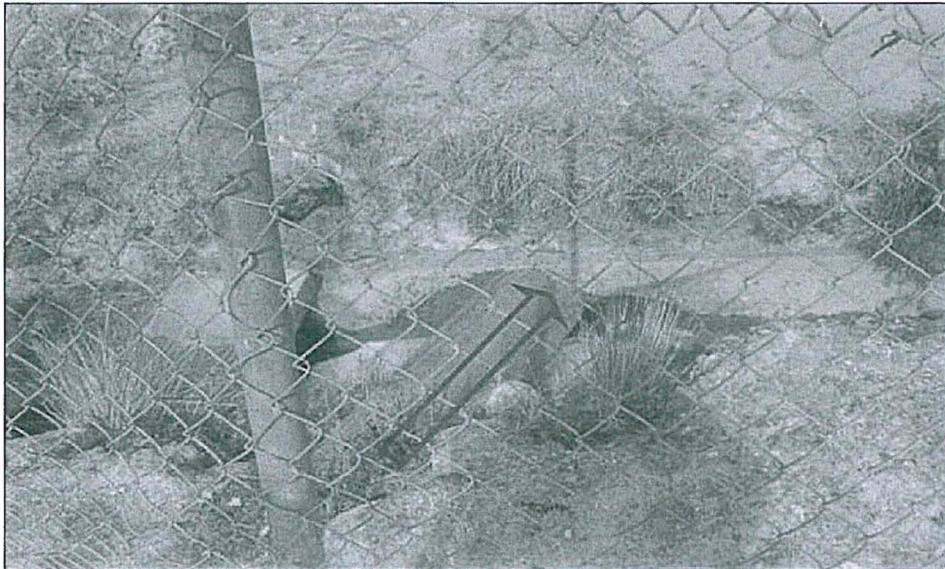
- (i) El agua residual doméstica proveniente del sector José Carlos Mariátegui descargaba hacia el canal perimetral de concreto que capta el agua de contacto proveniente del depósito de desmonte Hanancocha en las coordenadas UTM (WGS84): N8819859; E360646.

Fotografía N° 13. Hallazgo N° 1.- Descarga de agua residual doméstica proveniente del sector José Carlos Mariátegui hacia el canal perimetral del Depósito de Desmonte Hanancocha. Este hecho fue verificado en el punto con coordenadas DATUM WGS84 8819859N 360646E.

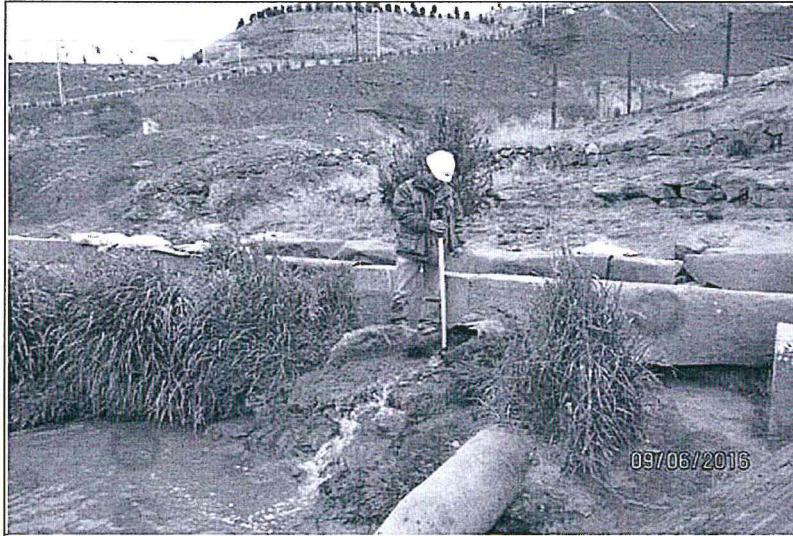
- (iii) Ambas fuentes de agua, se unen y son canalizadas a través de una tubería enterrada que descarga al Río Ragra.
 - (iv) Un tramo del canal perimetral de concreto estaba obstruido con material proveniente del mismo depósito de desmonte Hanancocha en las coordenadas UTM (WGS84): N8819848; E360467.

Fotografía N° 17. Hallazgo N° 1.- Descarga de agua canalizada a través del stock pile, hacia el río Ragra en el punto con coordenadas DATUM WGS84 8819582N 361474E.

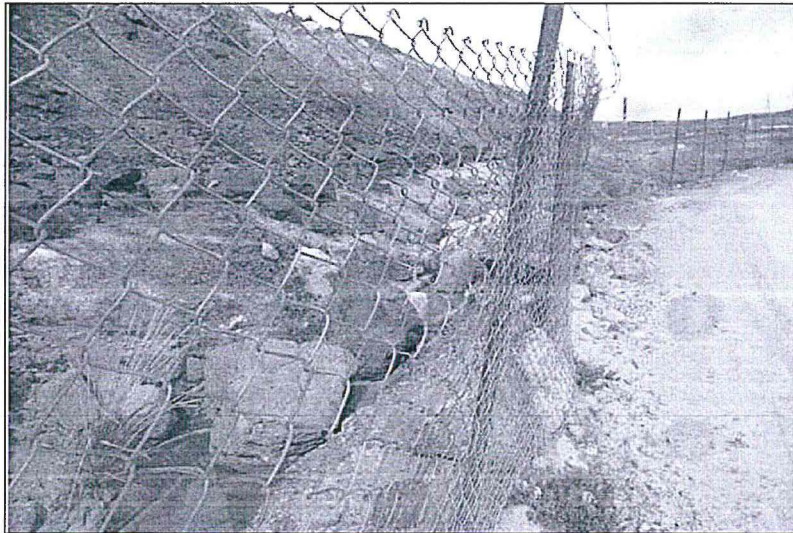
Fotografía N° 25. Hallazgo N° 3.- Canal perimetral de concreto que conduce agua de contacto del Depósito de Desmonte Hanancocha, se encontró colmatado con material deslizado desde dicho componente. El hecho fue verificado en el punto con coordenadas Datum WGS84 8819848N 360467E.

- (ii) En su primer escrito de descargos, se advierte que el administrado presentó fotografías que evidencian la limpieza del canal perimetral, observándose el enmallado de la zona (Fotografía N° 01). Asimismo, respecto del manejo de las aguas de contacto, se aprecia la implementación de tuberías y un canal colector para separar las aguas de contacto del depósito de desmonte Hanancocha del agua residual doméstica (Fotografía N° 02), conforme se observa a continuación:

(iii) Sin embargo, no se verifica la derivación de las aguas de contacto hacia la planta de Neutralización, razón por la cual las fotografías presentadas no constituyen un medio idóneo para acreditar la corrección de la conducta infractora respecto del manejo de las aguas de contacto del depósito de desmonte Hanancocha.

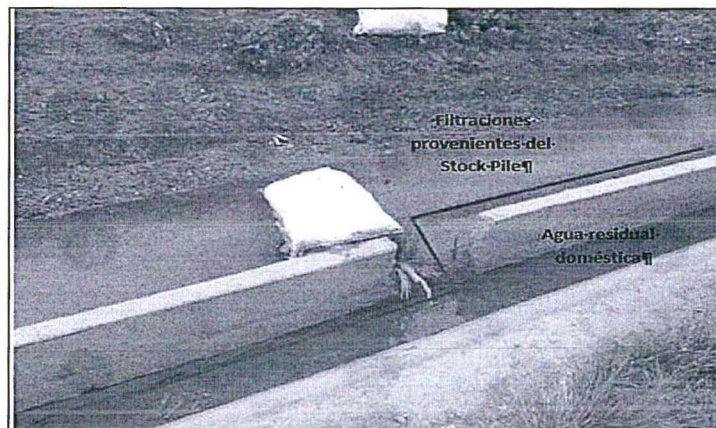
28. De conformidad con lo consignado en el Informe de Supervisión¹⁸, la Dirección de Supervisión constató, durante la Supervisión Especial 2016, la existencia de un canal de colección y conducción de agua ubicado en la parte inferior de los Stock Piles 23 A y 22, el cual contaba con un tabique central que divide dicho canal en dos, a fin de separar el agua residual del poblado Paragsha del agua de filtraciones provenientes de los Stock Piles, no obstante, el tabique se encontraba roto, habiéndose colocado costales como barrera. A pesar de ello, el agua de las filtraciones de los Stock Piles ingresaba al lado del canal que conducía el agua residual doméstica, la cual se descarga hacia el río Ragra sin recibir tratamiento previo.
29. Lo constatado por la Dirección de Supervisión se sustenta en las Fotografías N° 18, 19, 20, 21, 22 y 23 del Informe de Supervisión¹⁹.

Fotografía-N°-22.-> Hallazgo-N°2.-En el lado del canal de colección y conducción de agua que contiene las filtraciones del Stock-Pile, se observó que el apilamiento de costales con tierra derivaba el agua hacia el lado que conduce agua residual doméstica debido a que el tabique central se encontraba roto.■
