Organismo de
Evaluación y
Fiscalización Ambiental

Resolución Directoral N° 956 -2018-OEFA/DFAI

Expediente N° 1247-2016-OEFA/DFSAI/PAS

EXPEDIENTE N° : 1247-2016-OEFA/DFSAI/PAS
ADMINISTRADO : EMPRESA MINERA LOS QUENUALES S.A.
UNIDAD FISCALIZABLE : CASAPALCA
UBICACIÓN : DISTRITO DE CHICLA, PROVINCIA DE HUAROCHIRI, DEPARTAMENTO DE LIMA
SECTOR : MINERÍA
MATERIAS : RESPONSABILIDAD SIN MEDIDA CORRECTIVA ARCHIVO

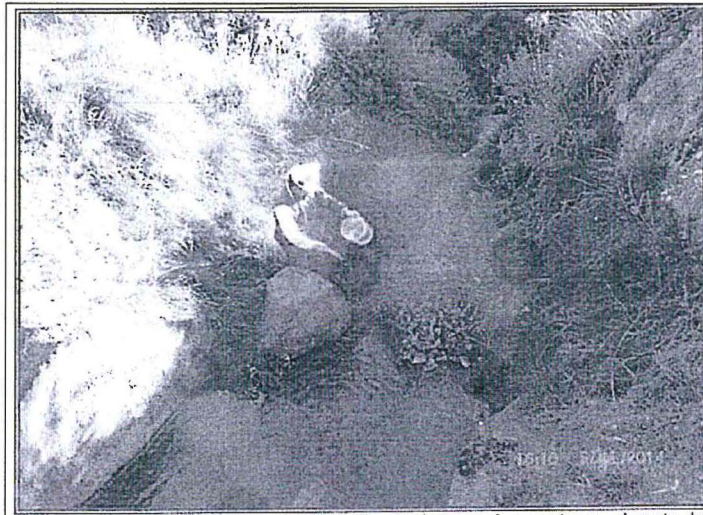
Fotografía N° 5: Personal del OEFA realizando la toma de muestra en el punto de muestreo 72,1,ESP-2 Descarga de la bocamina Yauliyacu, ubicada aproximadamente a 100 m aguas abajo del punto de control P-417.

21. Asimismo, se advierte que en la fotografía N° 5 del Informe de Supervisión, no se verifica si la descarga en donde se realizó la muestra corresponde al efluente proveniente de la bocamina Yauliyacu, toda vez que no se advierte un letrero de información sobre el punto al que corresponde dicha descarga y; así también, no se advierte el seguimiento al origen de dicha descarga, tal como se muestra a continuación:

22. Entonces, se advierte que no se ha verificado plenamente todos los hechos que sustenten el incumplimiento correspondiente.
23. Sobre el particular, el Numeral 1.11 del Artículo IV del Título Preliminar del TUO de la LPAG¹⁸ contempla el principio de *verdad material*, el cual establece la obligación de la autoridad administrativa a verificar plenamente los hechos que sirven de motivo a sus decisiones
24. Asimismo, conforme al Numeral 3.2 del Artículo 3° del TUO del RPAS¹⁹, cuando la Autoridad Decisora tenga dudas sobre la existencia de infracción administrativa, decidirá por declarar la inexistencia de infracción administrativa en el caso concreto.
25. En ese sentido, **corresponde declarar el archivo de la imputación N° 1 del presente PAS**, careciendo de sentido pronunciarse por los alegatos adicionales presentados por el titular minero.

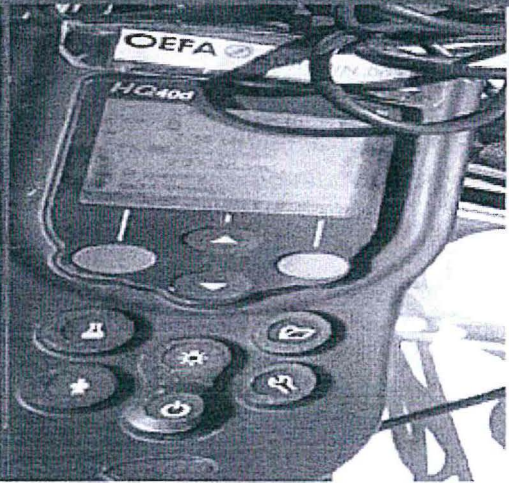
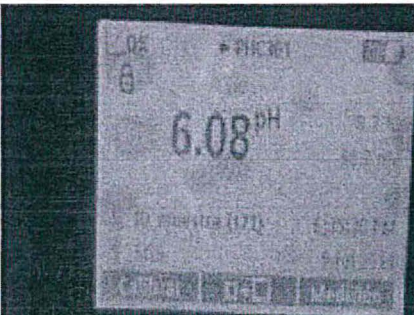
Registros fotográficos

Equipo de medición de pH OEFA P-417.
Hora: 13:15:2
pH: 2.34
Conductividad: 2.71 mS/cm

Equipo de medición de pH SGS P-417
Hora: 6:35:36 PM
pH: 6.08
Fecha: 5 julio 2014

64. Entonces, considerando la transformación del valor de conductividad eléctrica (2710 $\mu\text{S}/\text{cm}$) y que presenta un pH ácido (2,34), si existe la relación señalada por el titular minero, es decir ante un agua ácida la conductividad es mayor.

65. Asimismo, dicho resultado tiene relación con la matriz de resultados de la medición SAS Casapalca, ya que el promedio de la conductividad eléctrica del año 2014 es de 411.33 $\mu\text{S}/\text{cm}$ y del pH de 7.21.
