Resolución Directoral N° 1003-2018-OEFA/DFAI

Expediente N° 219-2018-OEFA/DFAI/PAS

EXPEDIENTE N° : 219-2018-OEFA/DFAI/PAS
 ADMINISTRADO : EMPRESA ADMINISTRADORA CERRO S.A.C.¹
 UNIDAD FISCALIZABLE : CERRO DE PASCO
 UBICACIÓN : DISTRITOS DE SIMÓN BOLÍVAR Y
 CHAUPIMARCA, PROVINCIA Y
 DEPARTAMENTODE PASCO
 SECTOR : MINERÍA
 MATERIA : ARCHIVO

III.1 Único hecho imputado: El administrado no adoptó las medidas de prevención y control para evitar o impedir impactos sobre el suelo producto de la generación de drenaje ácido en el depósito de desmonte Miraflores

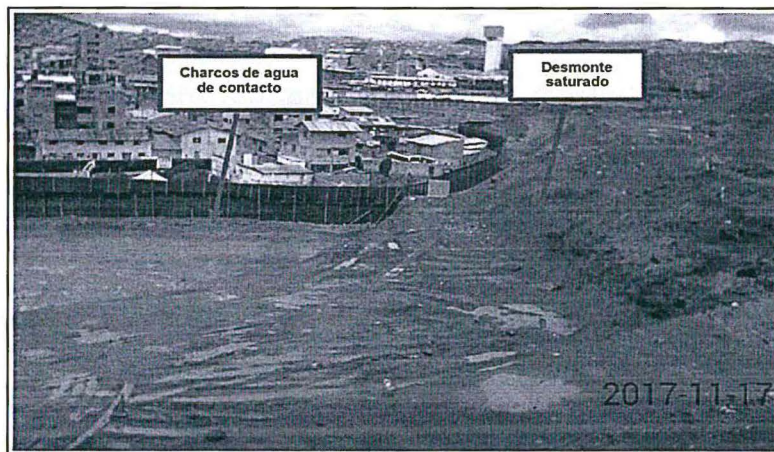
Reporte Semanal N° 10: Del 13 al 18 de noviembre del 2017

12. Mediante Reportes Semanales correspondientes a los meses de setiembre del 2017 a febrero del 2018, el administrado remitió fotografías, para acreditar que viene realizando el riego del depósito de desmote Miraflores para controlar la generación del material particulado, utilizando camiones cisternas, derivando las aguas disturbadas o de contacto hacia un canal colector de aguas ácidas, tal como se aprecia a continuación¹³:

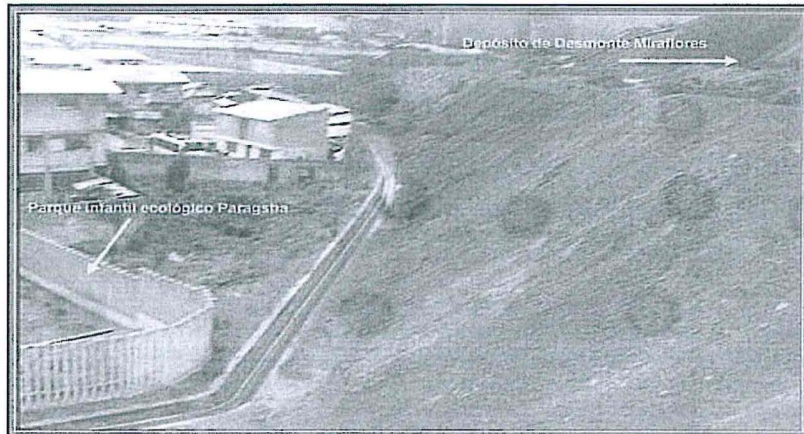
Fuente: Panel Fotográfico de la Supervisión Especial 2017

- (vii) Conforme al Informe de Investigación Hidrogeológica antes citado, las aguas de escorrentía (30%) y las aguas que infiltran y drenan al pie del talud del depósito de desmonte Miraflores (49%) cuenta con un canal de concreto, a fin de ser captadas.
- (viii) Al respecto, el administrado señala que las aguas de contacto no tienen la potencialidad de llegar a los suelos localizados fuera de la UEA Cerro de Pasco.
- (ix) De la revisión al Informe de Supervisión Directa N° 0047-2018-OEFA/DSEM-CMIN correspondiente a la Supervisión Especial 2017 a la unidad minera Cerro de Pasco de Administradora Cerro, se advierte la existencia de un canal de concreto ubicado al pie del talud del depósito de desmonte Miraflores, conforme se observa en la siguiente fotografía:²⁶
