Resolución Directoral N° 1084/2018-OEFA/DFAI

Expediente N° 1362-2016-OEFA/DFSAI/PAS

EXPEDIENTE N° : 1362-2016-OEFA/DFSAI/PAS
ADMINISTRADO : COMPAÑÍA MINERA ARES S.A.C.
UNIDAD MINERA : PALLANCATA
UBICACIÓN : DISTRITO DE CORONEL CASTAÑEDA, PROVINCIA DE
PARINACOCAS, DEPARTAMENTO DE AYACUCHO
SECTOR : MINERÍA
MATERIA : COMPROMISOS AMBIENTALES
ARCHIVO

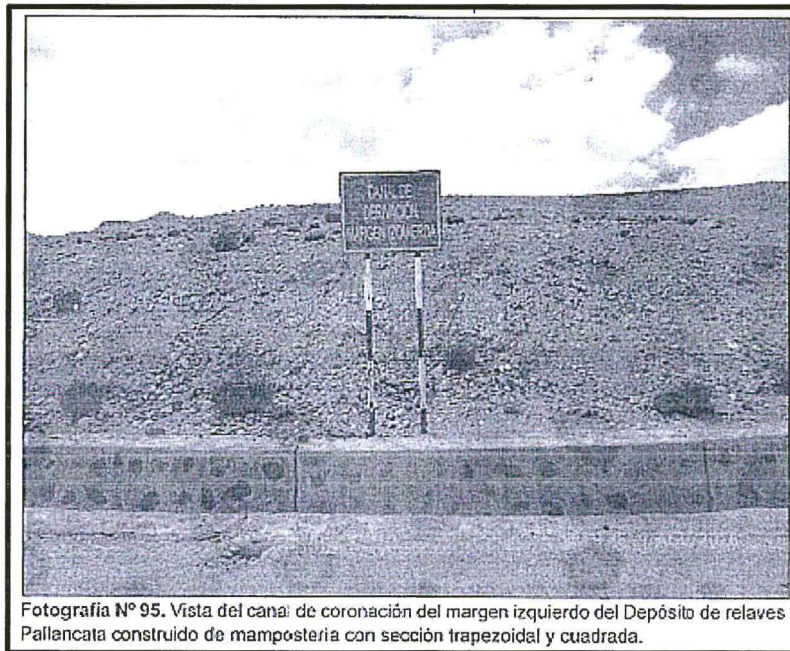
- 26. De la revisión del Acta de Supervisión Directa¹⁷, se corrobora que el depósito de relaves Pallancata sí fue un componente verificado en la referida supervisión; además, de la descripción del componente, no se advierte que la Dirección de Supervisión haya señalado que el canal de coronación esté colmatado de sedimentos, piedras u otros elementos¹⁸.
- 27. Asimismo, del análisis de las fotografías N° 95 y 96 del Informe Preliminar de Supervisión Directa N° 2052-2016-OEFA/DS-MIN, se advierte que las imágenes corresponden al 9 de agosto de 2016; y, que el margen derecho e izquierdo del canal de coronación no contaban con presencia de sedimentos, piedras u otros elementos.
