Resolución Directoral N° 1177 -2018-OEFA/DFAI

Expediente N° 0194-2017-OEFA/DFSAI/PAS

EXPEDIENTE N° : 0194-2017-OEFA/DFSAI/PAS
ADMINISTRADO : ICM PACHAPAQUI S.A.C.
UNIDAD FISCALIZABLE : PACHAPAQUI
UBICACIÓN : DISTRITO DE AQUIA, PROVINCIA DE BOLOGNESI, DEPARTAMENTO DE ANCASH
SECTOR : MINERÍA
MATERIA : COMPROMISO AMBIENTAL
RESPONSABILIDAD ADMINISTRATIVA
MEDIDA CORRECTIVA

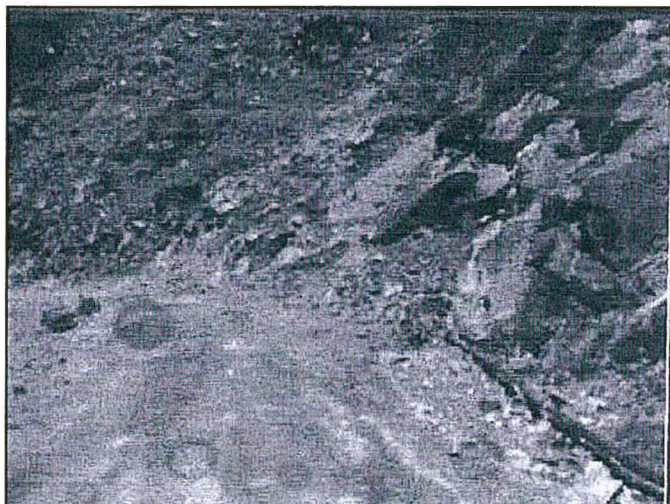
23. Mediante escrito con registro N° 09361 recibido el 11 de febrero del 2015³¹, el titular minero manifestó haber realizado el cierre temporal de la bocamina 315 y se captó el flujo de agua mediante una tubería HDPE de 4" hacia la poza de sedimentación del nivel 4155, tal como se encuentra a continuación:

25. En atención a lo señalado, se advierte que el titular minero ha realizado labores destinadas a corregir el hecho detectado durante la Supervisión Regular 2014.

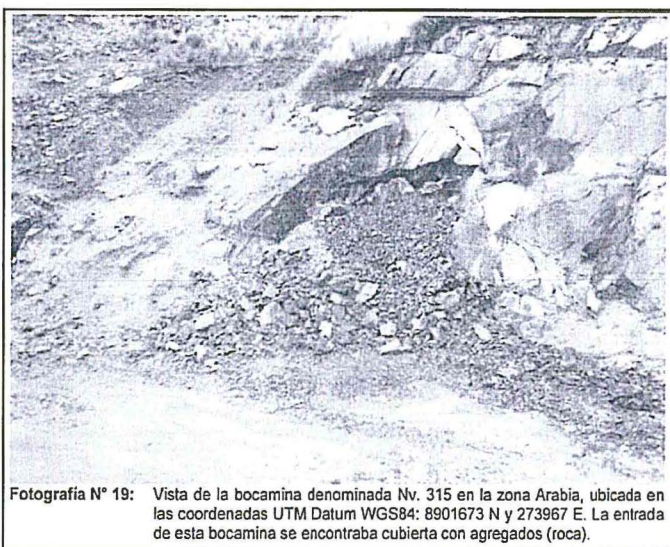
24. En adición a lo anterior, se advierte que, durante la supervisión regular efectuada del 21 al 23 de noviembre del 2015 a la unidad minera "Pachapaqui" (en adelante, Supervisión Regular 2015)³², se verificó que las aguas de la bocamina 315 son conducidas al Nivel 155 para su tratamiento, conforme se observa a continuación: en el Anexo N° 10: Panel Fotográfico del Informe Preliminar de Supervisión Directa N° 086-2016-OEFA/DS-MIN (Fotografías N° 19 y N° 20):

Fotografía N° 19: Vista de la bocamina denominada Nv. 315 en la zona Arabia, ubicada en las coordenadas UTM Datum WGS84: 8901673 N y 273967 E. La entrada de esta bocamina se encontraba cubierta con agregados (roca).

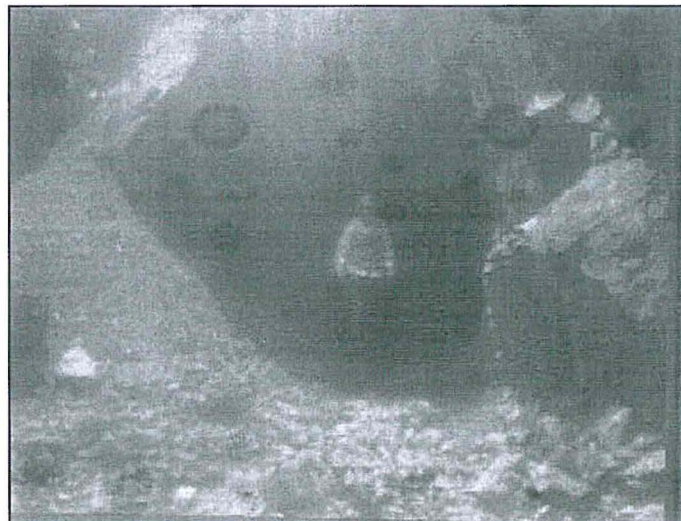
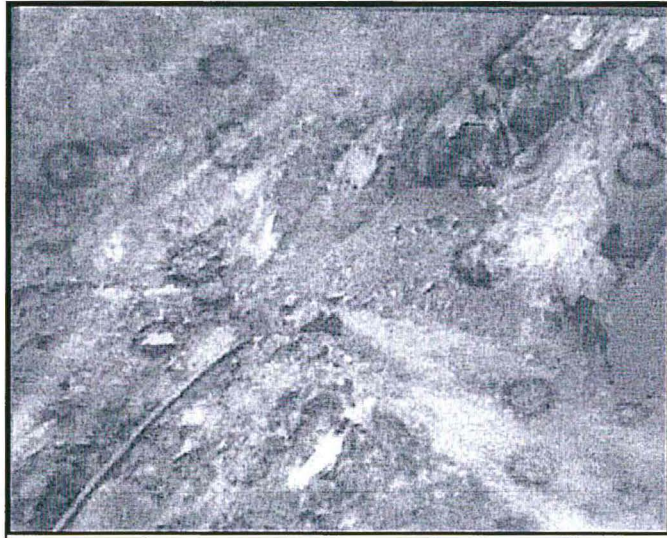
26. Mediante escrito con registro N° 09361 recibido el 11 de febrero del 2015³³, el titular minero manifestó haber realizado el cierre temporal de la bocamina 330 y se captó el flujo de agua mediante una tubería HDPE de 4", tal como se encuentra a continuación:

28. En atención a lo señalado, se advierte que el titular minero ha realizado labores destinadas a corregir el hecho detectado durante la Supervisión Regular 2014.

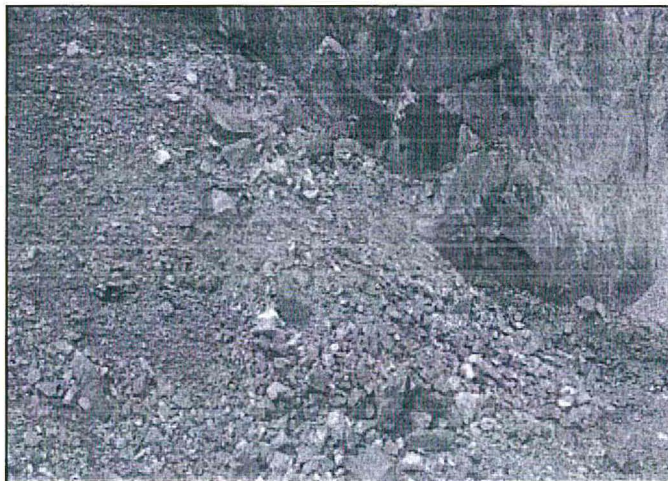
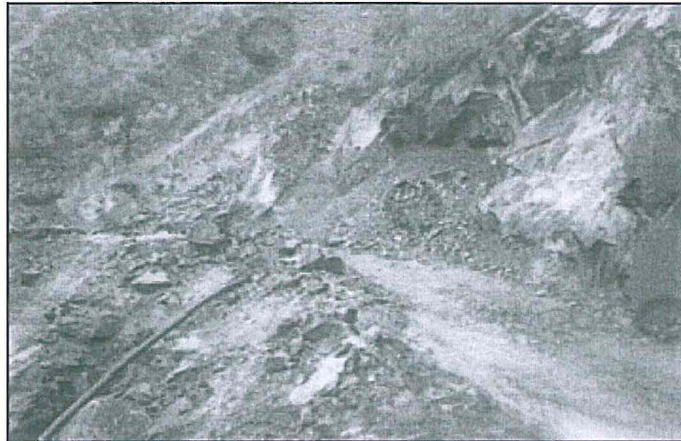
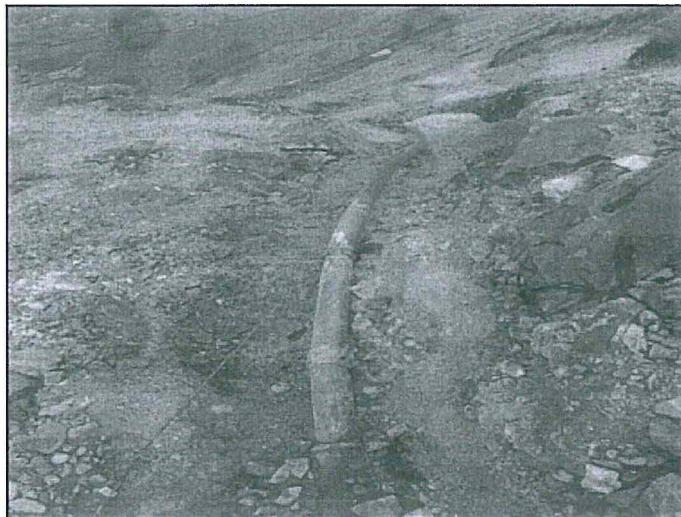
27. En adición a lo anterior, mediante escrito de información complementaria, el titular minero manifestó que a la fecha la bocamina 330 se encuentra bloqueada con material de la zona y se ha dejado un drenaje consistente en una tubería HDPE de 4" para captar las aguas que se generan en épocas de lluvias, las cuales se conducen hasta una chimenea antigua en donde se introducen y se pierden en labores muy antiguas, conforme se observa a continuación³⁴:

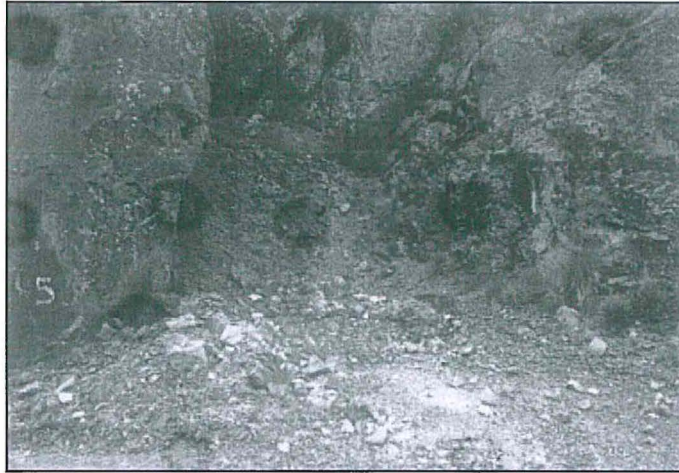
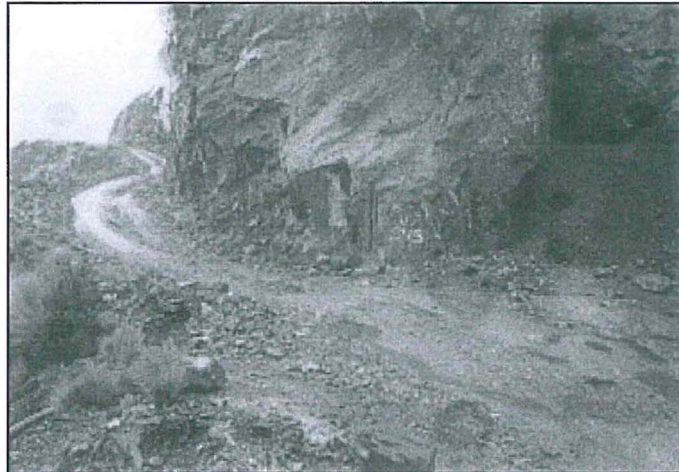
30. En adición a lo anterior, mediante escrito de información complementaria, el titular minero señaló que la bocamina 245 actualmente se encuentra bloqueada con material de la zona y se ha dejado un drenaje consistente en una tubería HDPE de 4" para captar las aguas que se generan en épocas de lluvias, las cuales se conducen hasta un cajón de concreto de 18 m³ de capacidad donde son tratados con floculante aniónico, conforme se observa a continuación³⁶:

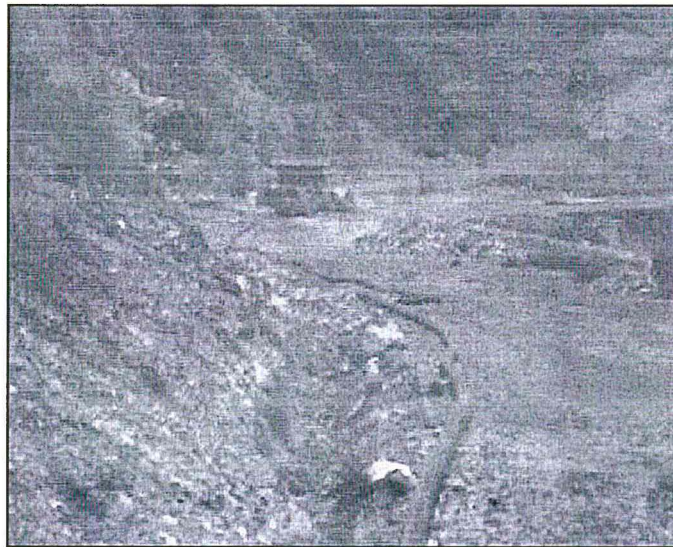
32. Mediante escrito con registro N° 09361 recibido el 11 de febrero del 2015³⁷, el titular minero manifestó que no se realizó el cierre de la bocamina 155, toda vez que ahí se reúnen todos los flujos captados en los niveles superiores, pero se han canalizado las aguas de mina de dicha bocamina hacia la poza de sedimentación de dicho nivel, tal como se encuentra a continuación:

34. En atención a lo señalado, se advierte que el titular minero ha realizado labores destinadas a corregir el hecho detectado durante la Supervisión Regular 2014.

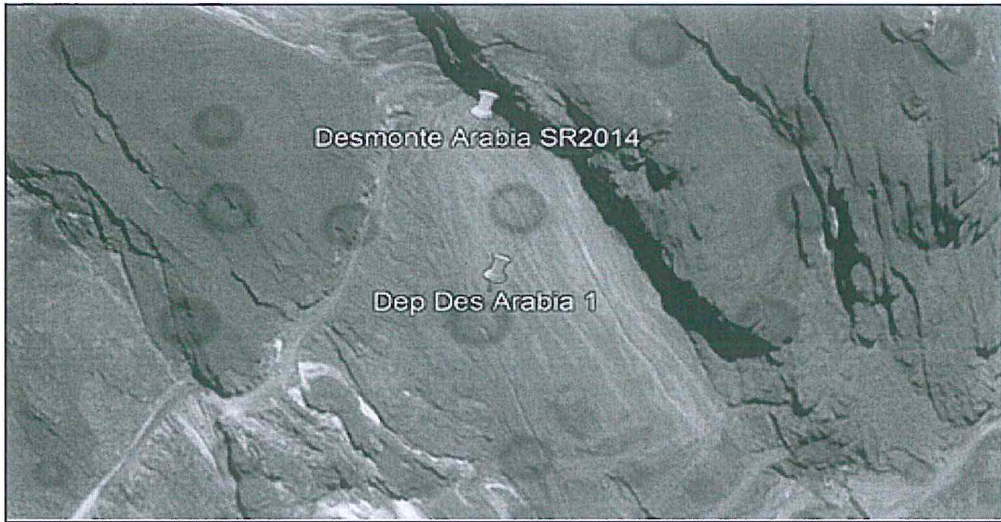
71. Sobre el particular, resulta necesario indicar que se verificó que el desmante ubicado en la zona Arabia con coordenadas UTM WGS 84: 8901902N y 274135E –detectado durante la Supervisión Regular 2014– se encuentra dentro del área declarada en el MEIA Pachapaqui 2017 como parte del Depósito de Desmante Arabia 1 con coordenadas 274139E y 8901810N, tal como se observa a continuación:

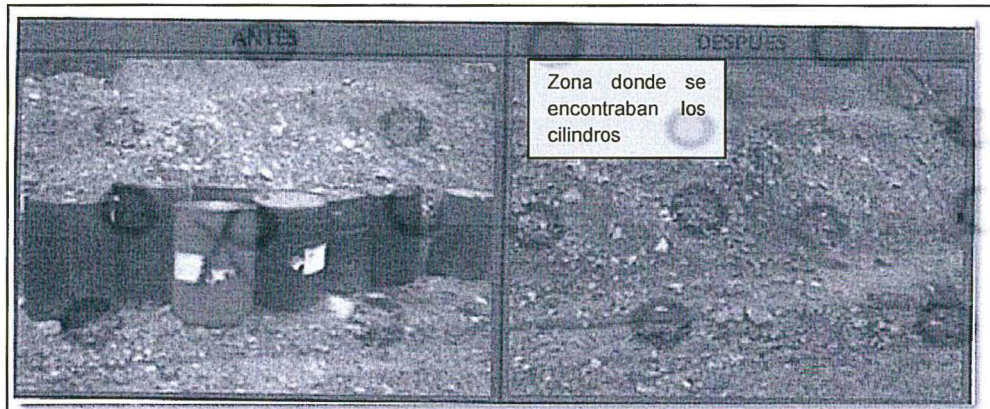
138. En el presente caso, la conducta infractora está referida a que el titular minero almacenó ocho cilindros, que contenían sustancias para la labor industrial (principalmente reactivos), directamente sobre el suelo y a la intemperie, incumpliendo lo dispuesto en su instrumento de gestión ambiental.
139. Al respecto, mediante escrito con registro N° 45155 recibido el 27 de junio de 2016, el administrado presentó medios probatorios a efectos de acreditar el traslado de los cilindros detectados durante la supervisión, así como la limpieza del suelo donde estos se encontraban⁸¹:

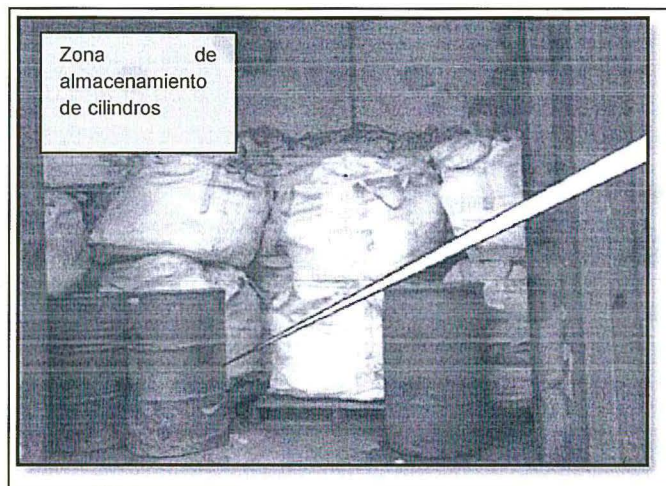
140. Sin embargo, de los medios probatorios presentados en dicha oportunidad, no se acreditó el cumplimiento del compromiso ambiental establecido en su instrumento de gestión ambiental referido a la adecuada disposición de los cilindros con sustancias tóxicas.
141. Posteriormente, mediante el escrito de descargos, el titular minero presentó nuevas fotografías que acreditan el adecuado almacenamiento de los cilindros con sustancias tóxicas conforme a lo establecido en el EIA de reinicio de operaciones, tal como se evidencia a continuación⁸²:

142. Por lo expuesto, dado que el administrado acreditó la reversión de los efectos de su conducta infractora y que ni en el Informe de Supervisión ni en el Informe Técnico Acusatorio se indica que la conducta del administrado haya generado un daño concreto al ambiente, no corresponde el dictado de medidas correctivas en este extremo, en estricto cumplimiento de lo dispuesto en el Artículo 22° de la Ley del Sinefa.

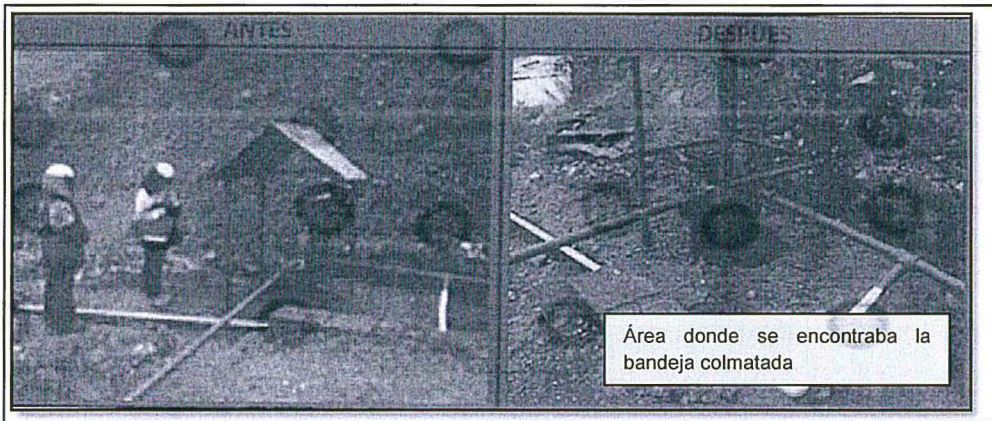
143. En el presente caso, la conducta infractora está referida a que el titular minero no almacenó ni manipuló el combustible conforme a lo dispuesto en su instrumento de gestión ambiental.
144. Al respecto, mediante escrito con registro N° 45155 recibido el 27 de junio de 2016, el administrado presentó medios probatorios a efectos de acreditar el traslado de los cilindros con diésel hacia el tanque combustible, así como la limpieza del suelo donde estos se encontraban y de la bandeja colmatada⁸³:

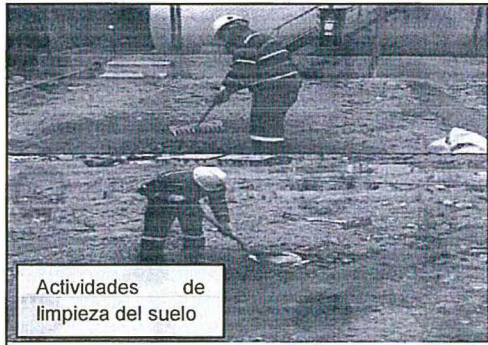
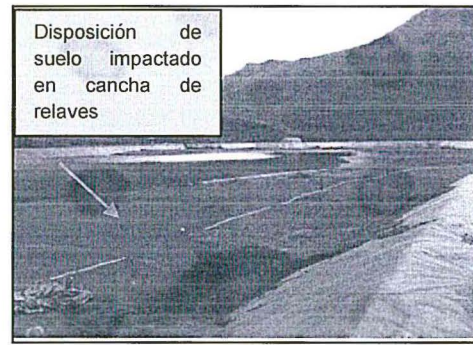
- 145. Pese a ello, si bien el administrado acreditó el traslado de los cilindros de Diésel hacia el tanque de combustible, así como la limpieza superficial del área, no acreditó la disposición de los suelos removidos impregnados con hidrocarburos.
- 146. Así, a través de su escrito de descargos, el titular minero presentó fotografías referidas a las actividades de remoción de suelos, así como la disposición final del material removido en el depósito de relaves, como se aprecia a continuación⁸⁴.

- 147. En consecuencia, teniendo en cuenta que no existen efectos adicionales que corregir en el presente caso, no corresponde el dictado de medidas correctivas en este extremo, en estricto cumplimiento de lo dispuesto en el Artículo 22° de la Ley del Sinefa.
