Resolución Directoral N° 1345 -2018-OEFA/DFAI

Expediente N° 60-2018-OEFA/DFAI/PAS

EXPEDIENTE N° : 60-2018-OEFA/DFAI/PAS
ADMINISTRADO : BPZ EXPLORACION & PRODUCCION S.R.L.¹
UNIDAD FISCALIZABLE : LOTE XXIII
UBICACIÓN : DISTRITOS DE CORRALES, LA CRUZ, ZORRITOS
Y CANOAS, PROVINCIAS DE TUMBES Y
CONTRALMIRANTE VILLAR, DEPARTAMENTO DE
TUMBES
SECTOR : HIDROCARBUROS LÍQUIDOS
MATERIAS : COMPROMISOS AMBIENTALES
ARCHIVO
REGISTRO DE ACTOS ADMINISTRATIVOS

III.1. **Hecho imputado N° 1: BPZ no implementó una base logística en la zona de expansión urbana industrial del Centro Poblado de la Cruz, incumpliendo el compromiso establecido en el EIA**

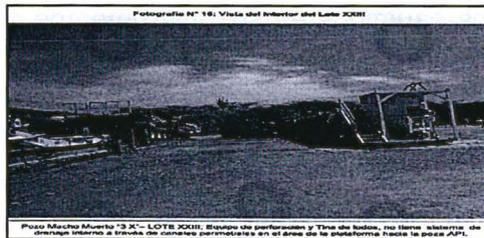
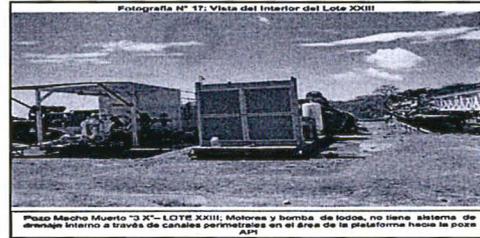
Fotografías 16 y 17 del Informe de Supervisión

19. El hecho detectado se sustentaría en las fotografías N° 16 y 17¹⁹ del Informe de Supervisión.
20. No obstante, se debe indicar que de la revisión de las mencionadas fotografías no es posible observar la totalidad de la plataforma de perforación del pozo Macho Muerto (Piedra Candela) 3X a fin de advertir si en efecto el administrado no implementó un sistema de drenaje interno, a través de canales perimetrales, en el área de la plataforma de perforación del Pozo Macho Muerto (Piedra Candela) 3X²⁰.

22. En ese sentido, considerando que de los medios probatorios obrantes en el expediente no se tiene certeza que a la fecha de la Supervisión Regular 2014 el administrado no implementó un sistema de drenaje interno, a través de canales perimetrales, en el área de la plataforma de perforación del Pozo Macho Muerto (Piedra Candela) 3X, sino por el contrario una duda razonable en cuanto al momento de su implementación, **se archiva el presente extremo del PAS.**

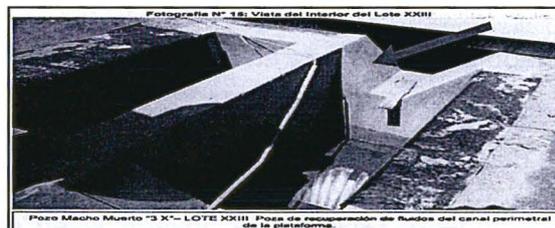
Fotografía N° 15 del Informe de Supervisión

21. Por el contrario, de la revisión de los documentos obrantes en el expediente, de la fotografía N° 15²¹ del Informe de Supervisión (tomada durante dicha Supervisión Regular 2014) se advierte una estructura que forma parte del canal perimetral, lo cual se condice con lo señalado por el administrado respecto a que sí implementó el sistema de drenaje materia de análisis, conforme a sus fotografías presentadas²² en su escrito de descargos N° 2, las cuales se muestran a continuación:
