Resolución Directoral N° 1464-2018-OEFA/DFAI

Expediente N° 0198-2018-OEFA/DFAI/PAS

EXPEDIENTE N° : 0198-2018-OEFA/DFAI/PAS
ADMINISTRADO : COMPAÑÍA DE MINAS BUENAVENTURA S.A.A.¹
UNIDAD FISCALIZABLE : JULCANI
UBICACIÓN : DISTRITO DE CCOCHACCASA, PROVINCIA DE ANGARES Y DEPARTAMENTO DE HUANCVELICA
SECTOR : MINERÍA
MATERIAS : COMPROMISOS AMBIENTALES
ARCHIVO

III.1. Único hecho imputado: El administrado implementó una poza tipo embalse que contenía agua rojiza sobre suelo, en las coordenadas UTM WGS84 8 569 182N y 522 385E, sin que esté contemplada en su instrumento de gestión ambiental

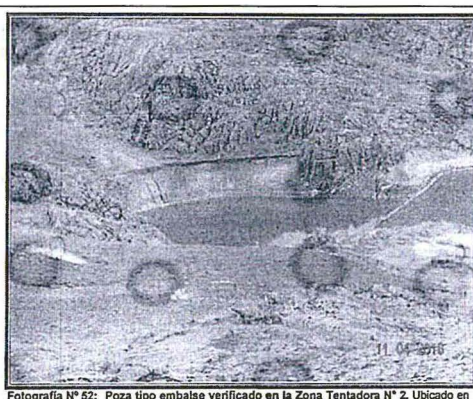
En la zona Tentadora N° 2 se identificó una poza tipo embalse construida sobre suelo, con capacidad aproximada de 4000 m³ y parcialmente conteniendo agua color rojizo, ubicada aproximadamente en las coordenadas UTM WGS84 8569182 N - 522385 E.

Fotografía N° 52: Poza tipo embalse verificado en la Zona Tentadora N° 2. Ubicado en las Coordenadas UTM WGS84 8569182 N - 522385 E. Hallazgo de Gabinete N° 4.

- 24. De la revisión del hallazgo formulado por la Dirección de Supervisión y de las fotografías N° 51 y 52 presentadas como medios de prueba, se concluye que si bien existen en la zona del hallazgo (zona tentadora N° 2) componentes como depósitos de desmonte, bocaminas y trincheras de la unidad minera Julcani que han sido cerrados, no existe medio probatorio o evidencia suficiente en el Informe de Supervisión que permita tener certeza de que el agua almacenada en la poza citada provenga de los componentes mineros cerrados.

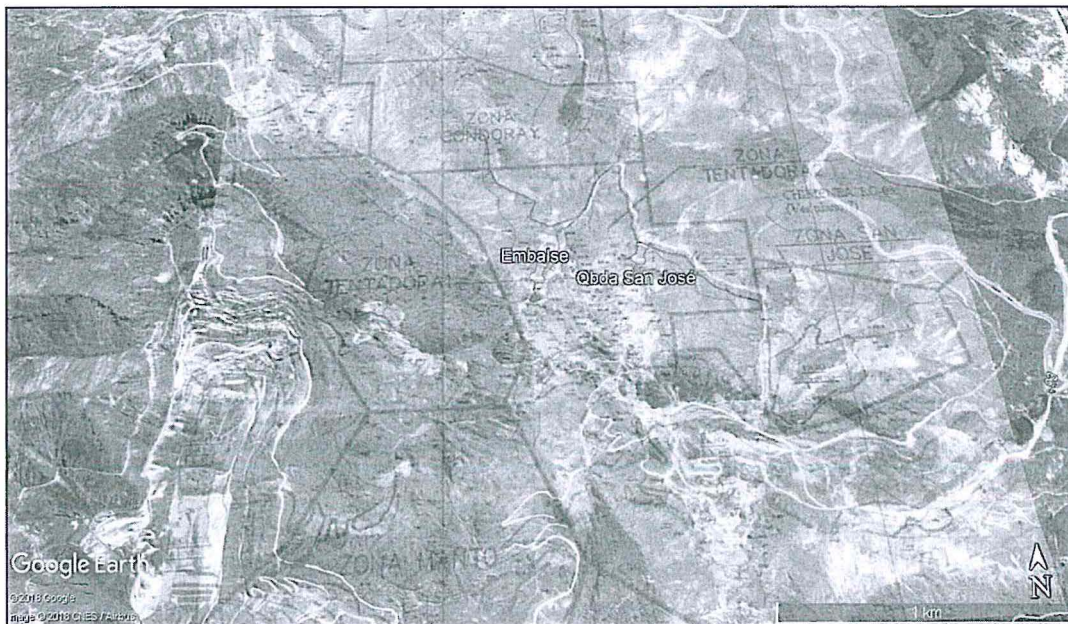
- 27. Al respecto, a continuación se muestra el plano de componentes de la unidad minera Julcani, donde se observa que en la zona Tentadora N° 2 solo se encuentra la poza materia del hallazgo (embalse Tentadora) como cuerpo de agua léntico¹⁴.

Imagen de superposición: Plano N°4, V Modificación del Plan de Cierre de Minas de la UM Julcani. Aprobado por RD N° 114-2017-MEM-DGAAM, sustentada en el Informe N° 171-2017-MEM-DGAAM/DNAM/DGAM/PC.

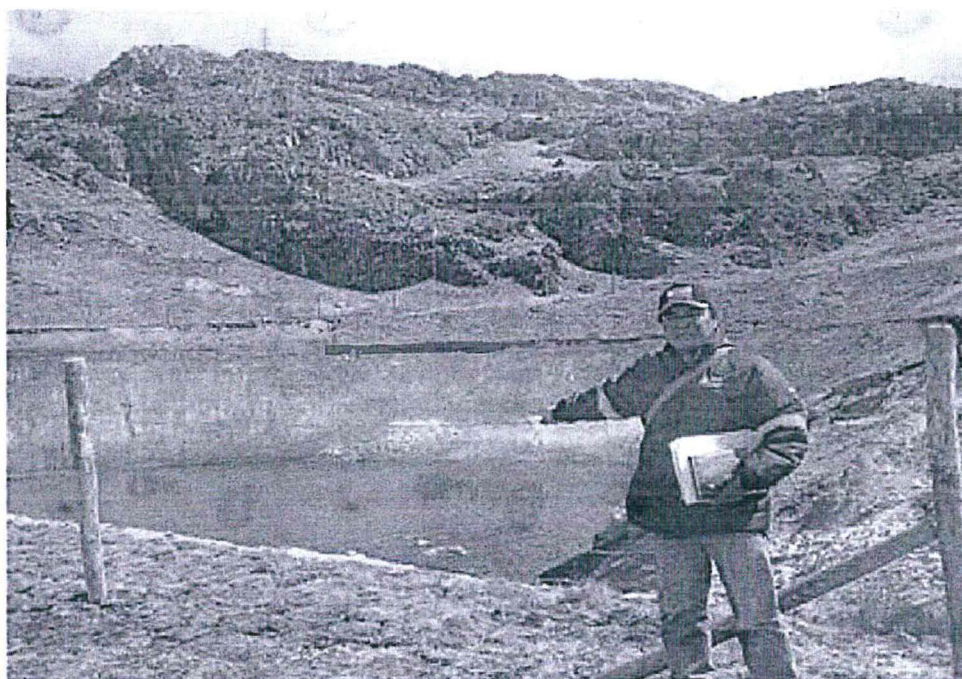
- 29. De la revisión de las coordenadas de ubicación del embalse natural sin nombre del Expediente con código único de trámite N.° 139440-2015, se concluye que el mismo coincide con la ubicación de la poza tipo embalse materia de análisis en el presente PAS.
- 30. En el marco del trámite del Expediente con código único de trámite N.° 139440-2015, se emitió el Informe Técnico N° 510-2015-ANA-AAA X Mantaro-ALA HUANCVELICA, que sustenta la Resolución Directoral N° 741-2015-ANA-AAA X MANTARO de fecha 16 de noviembre 2015, mediante el cual se indica que con fecha 23 de octubre de 2015 se realizó una inspección ocular en los puntos de captación de agua, encontrándose que el Embalse natural sin nombre se encuentra ubicada en las coordenadas UTM: 522 321E, 8 569 424N a una altura de 4 495 m.s.n.m., respecto del cual se tomó la siguiente fotografía:

Embalse natural sin nombre solicitado para autorización de uso de agua por la Unidad de Producción Julcani de la Cia. De Minas Buenaventura S.A.A. para el proyecto de exploración minera Taype Galindo, Octubre del 2015.
