Resolución Directoral N.º 1590 -2018-OEFA/DFAI

Expediente N.º 0507-2018-OEFA/DFAI/PAS

EXPEDIENTE N.º : 0507-2018-OEFA/DFAI/PAS
ADMINISTRADO : COMPAÑÍA MINERA LINCUNA S.A.¹
UNIDAD FISCALIZABLE : PASIVOS AMBIENTALES MINEROS DE LA UNIDAD MINERA LINCUNA UNO
UBICACIÓN : DISTRITOS DE TICAPAMPA Y AIJA, PROVINCIAS DE RECUAY Y AIJA, DEPARTAMENTO DE ANCASH
SECTOR : MINERÍA
MATERIAS : COMPROMISOS AMBIENTALES
 ARCHIVO

III.1. Único hecho imputado: El titular minero no realizó las actividades de cierre en la bocamina L1-B6-DO; en el depósito de desmonte L1-D6-B y en el cateo L1-C7-P, incumpliendo lo dispuesto en su instrumento de gestión ambiental

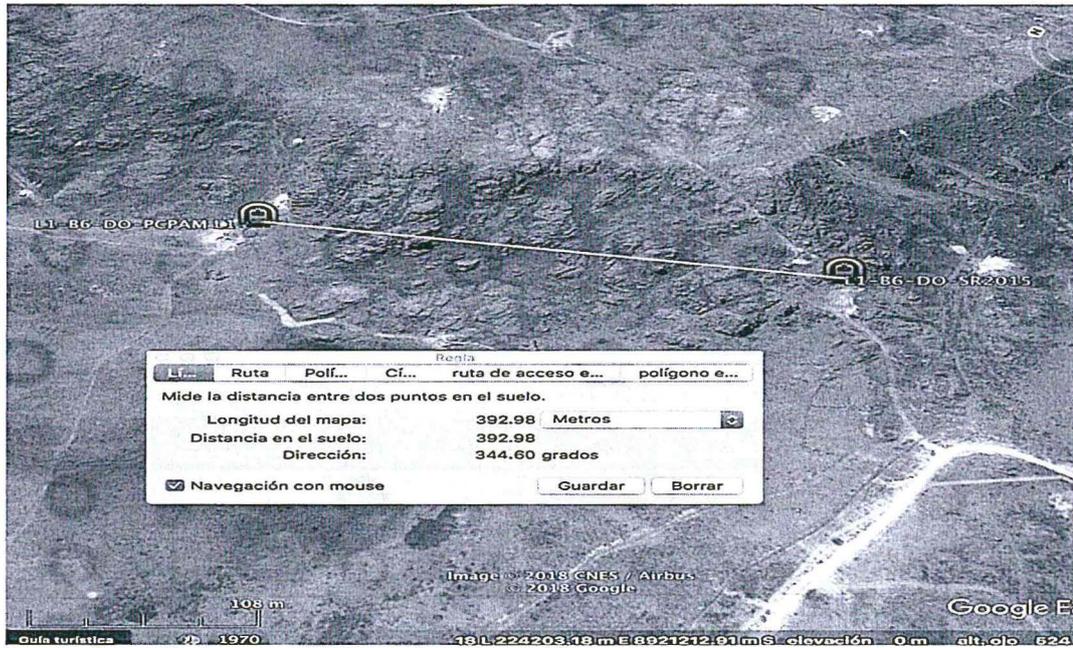
De la comparación de las coordenadas de la bocamina L1-B6-DO verificada en la Supervisión Regular 2015 y las declaradas por el administrado en el PCPAM Lincuna Uno, se advierte que la ubicación del hallazgo que motiva la presente imputación no coincide con la ubicación de la bocamina declarada por el administrado como L1-B6-DO, conforme se muestra a continuación:

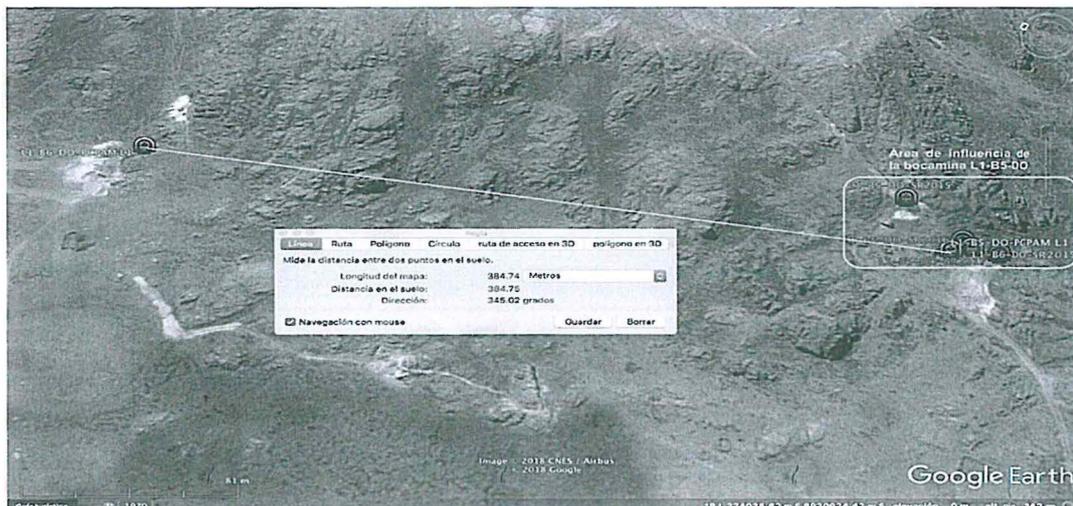
18. Lo indicado en el párrafo precedente se corrobora con la georreferenciación de la ubicación de la bocamina L1-B5-DO declarada en el PCPAM Lincuna Uno y las verificadas en las Supervisiones Regulares 2015, 2016 y 2017, conforme se muestra a continuación:

19. Cabe precisar que la falta de cierre de la bocamina L1-B5-DO, ubicada en las coordenadas UTM WGSS 84 N 8920403, E 224078, es materia de un PAS tramitado en el Expediente N.º 2317-2017-OEFA-DFSAI/PAS.

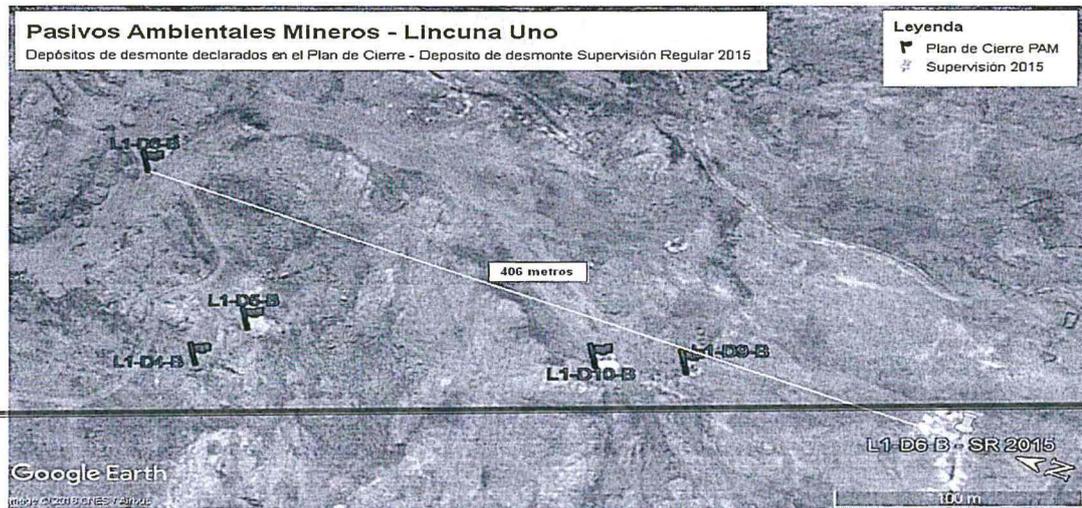
20. De la georreferenciación de las ubicaciones del depósito de desmonte L1-D6-B verificado en la Supervisión Regular 2015 y la declarada por el administrado en el PCPAM Lincuna Uno, se advierte que la ubicación del hallazgo que motiva la presente imputación no coincide con la ubicación del depósito de desmonte declarado por el administrado como L1-D6-B, conforme se muestra a continuación:

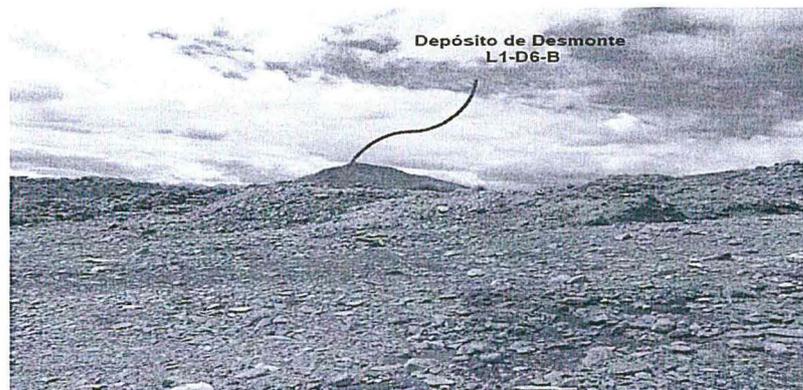
Supervisión Regular 2017: Depósito de desmonte L1-D6-B

21. Sumado a ello, se debe indicar que en la Supervisión Regular 2017, la Dirección de Supervisión indicó que el componente denominado depósito de desmonte L1-D6-B se encuentra ubicado en las coordenadas UTM WGS 84; E: 222186 y N: 8923360, tal como se evidencia en la fotografía N.º 37 de la referida supervisión:

Fotografía N° 49: Vista del depósito de desmonte L1-D6-B, ubicado en coordenadas UTM (WGS 84), E: 222186 N: 8923360, se observa material de desmonte expuesto al ambiente. No se ha realizado la remoción y traslado del material.

23. En este punto, es necesario indicar que la falta de cierre del depósito de desmonte L1-D6-B, ubicado en las coordenadas UTM WGS 84 N 8923360, E 222186, es materia de un PAS tramitado en el Expediente N° 0503-2018-OEFA-DSAI/PAS.

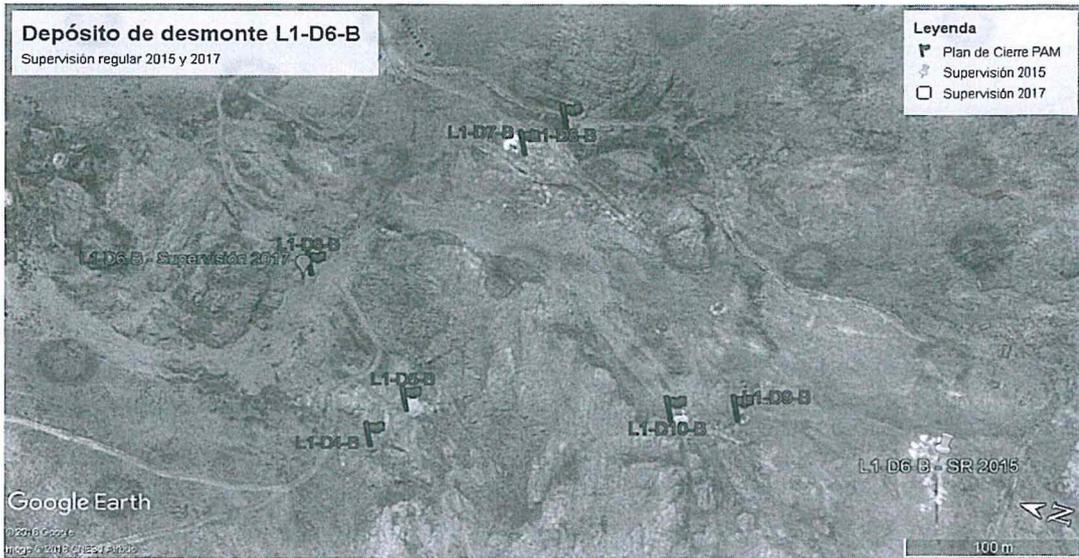
22. De la comparación de las coordenadas del depósito de desmonte verificado en la Supervisión Regular 2017 y las declaradas por el administrado en el PCPAM Lincuna Uno para dicho componente, se aprecia que ambas ubicaciones coinciden; por tal razón, el depósito de desmonte denominado en la Supervisión Regular 2015 como L1-D6-B se trata de un pasivo ambiental cuyo cierre no ha sido considerado en el PCPAM Lincuna Uno. Lo señalado se muestra a continuación:

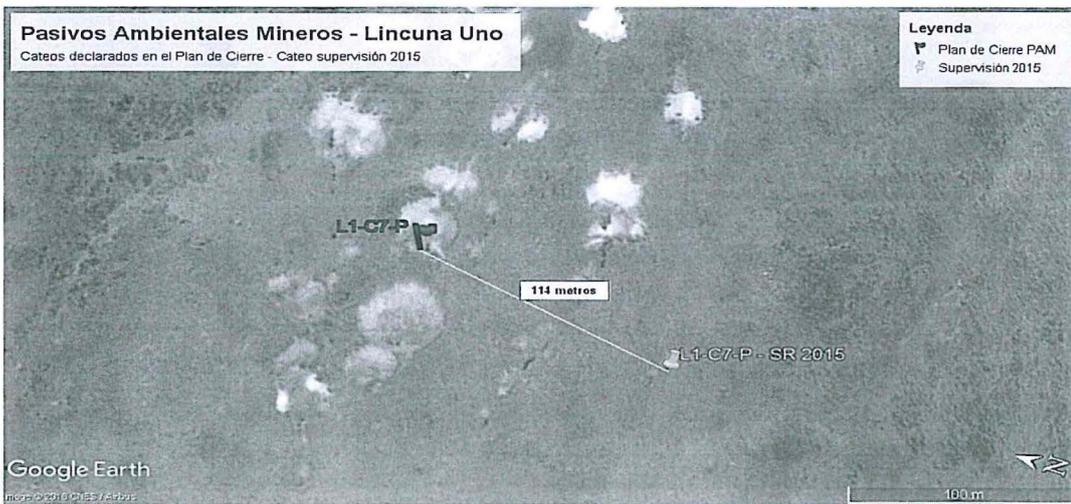
24. De la georreferenciación de las ubicaciones del cateo L1-C7-P verificado en la Supervisión Regular 2015 y del declarado por el administrado en el PCPAM Lincuna Uno, se advierte que la ubicación del hallazgo que motiva la presente imputación no coincide con la ubicación del depósito de desmonte declarado por el administrado como L1-C7-P, conforme a siguiente detalle:

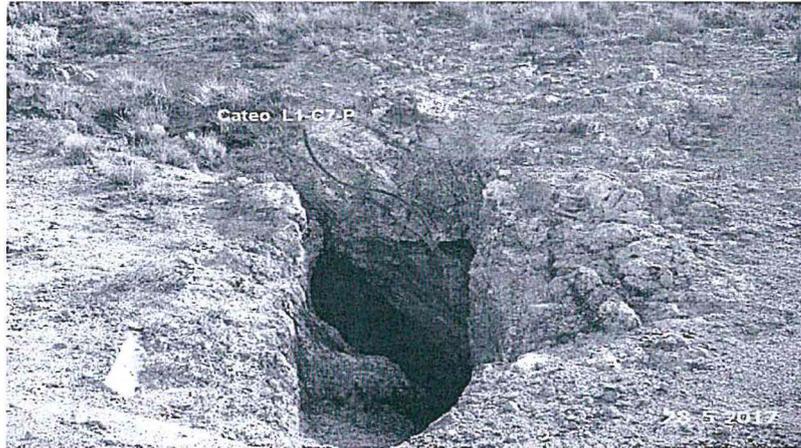
Supervisión Regular 2017: Cateo L1-C7-P

25. Sumado a ello, se debe indicar que en la Supervisión Regular 2017, la Dirección de Supervisión indicó que el componente denominado cateo L1-C7-P se encuentra ubicado en las coordenadas UTM WGS 84 E: 223735 y N: 8923443, tal como se evidencia en la fotografía N.º 74 de la referida supervisión:

Fotografía N° 74: Vista del cateo L1-C7-P, ubicado en las coordenadas UTM (WGS 84), E: 223735 N: 8 923443, este componente se encuentra abierto, no se ha realizado el relleno, ni la cobertura, por un sector se observa vegetación propia de la zona.

27. Cabe precisar que la falta de cierre del cateo L1-C7-P, ubicado en las coordenadas UTM WGSS 84 8923443, E 223735, es materia de un PAS tramitado en el Expediente N.º 0503-2018-OEFA-DSAI/PAS, en el mismo que se emitirá el pronunciamiento que corresponda.
28. De lo señalado, no se cuenta con medios probatorios que permitan acreditar que los componentes denominados en la Supervisión Regular 2015, como: (i) Bocamina L1-B6-DO (coordenadas UTM WGS84: 8921701 N y 224075 E), (ii) Depósito de desmonte L1-D6-B (coordenadas UTM WGS84: 8922946 N y 222196 E); y, (iii) Cateo L1-C7-P (coordenadas UTM WGS84: 8923337 N y 223717 E) son de responsabilidad del administrado y que estas hayan sido contempladas en algún instrumento de gestión ambiental. En tal sentido, no se le puede exigir el cierre de dichos componentes, en tanto no forman de sus compromisos asumidos en el PCPAM Lincuna Uno.

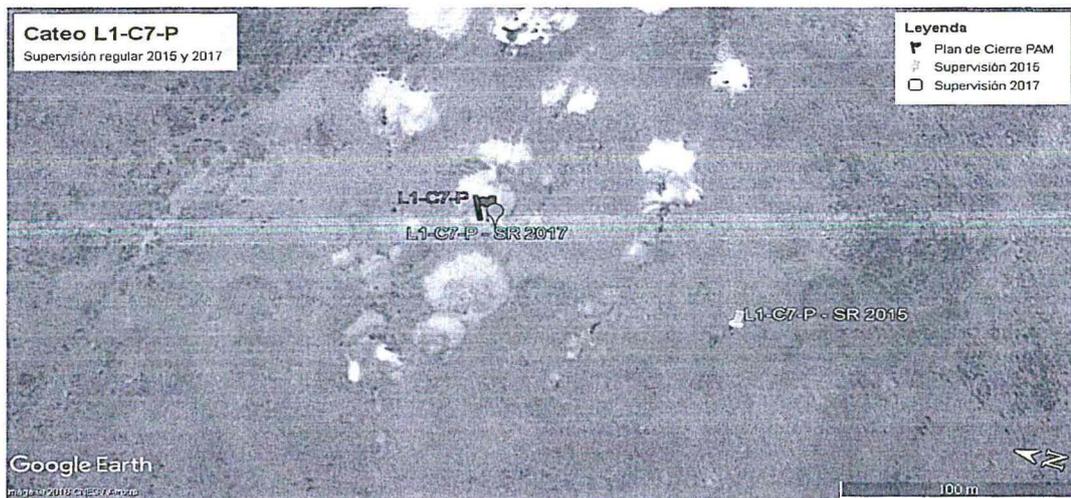
26. De la comparación de las coordenadas del cateo verificado en la Supervisión Regular 2017 y las declaradas por el administrado en el PCPAM Lincuna Uno para dicho componente, se aprecia que ambas coordenadas coinciden; por tal razón, el cateo denominado en la Supervisión Regular 2015 como L1-C7-P se trata de un pasivo ambiental cuyo cierre no ha sido considerado en el PCPAM Lincuna Uno. Lo señalado se muestra a continuación:
