Resolución Directoral N° 1652 -2018-OEFA/DFAI

EXPEDIENTE N° : 0195-2018-OEFA/DFAI/PAS
ADMINISTRADO : COMPAÑÍA MINERA CASAPALCA S.A.¹
UNIDAD FISCALIZABLE : AMERICANA
UBICACIÓN : DISTRITO DE CHILCA, PROVINCIA DE HUAROCHIRI, DEPARTAMENTO DE LIMA
SECTOR : MINERÍA
MATERIA : ARCHIVO

III.1. Hecho imputado N° 1: Minera Casapalca no realizó el mantenimiento adecuado del Pozo Séptico de la Planta de Beneficio Berna 2

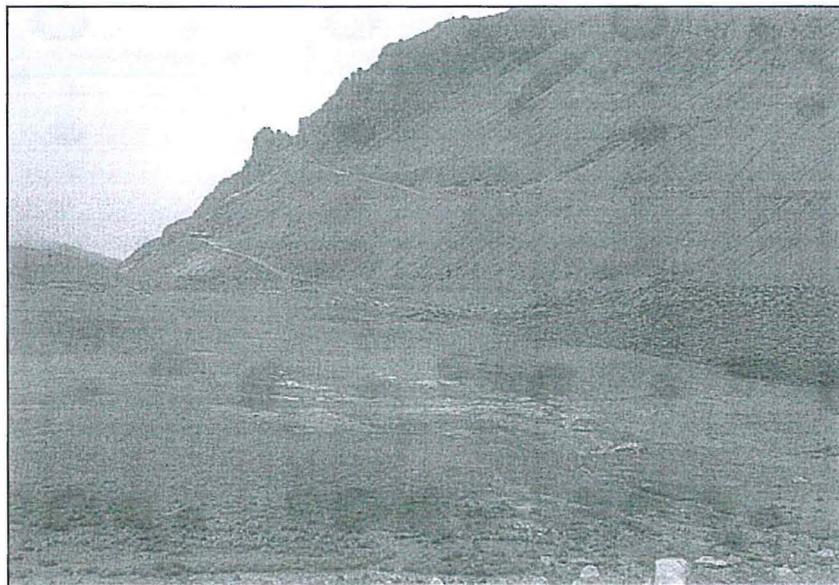
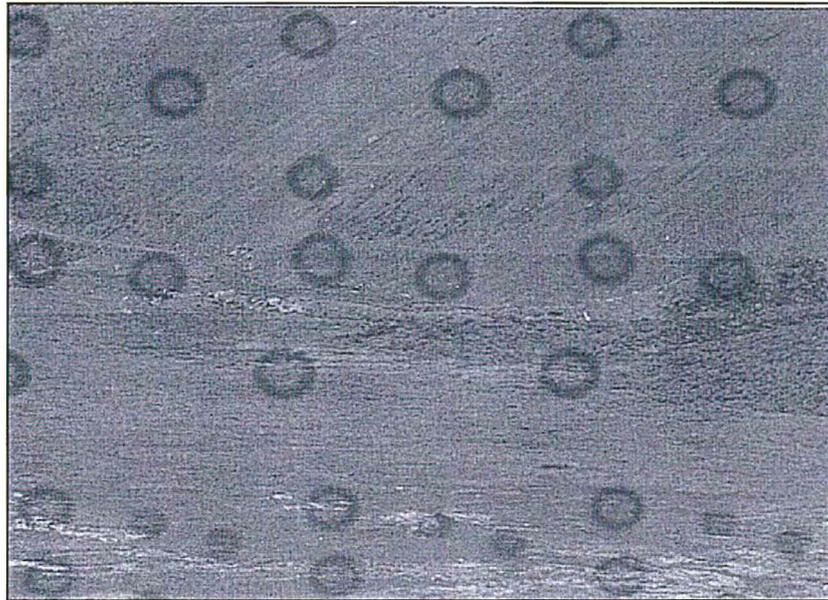
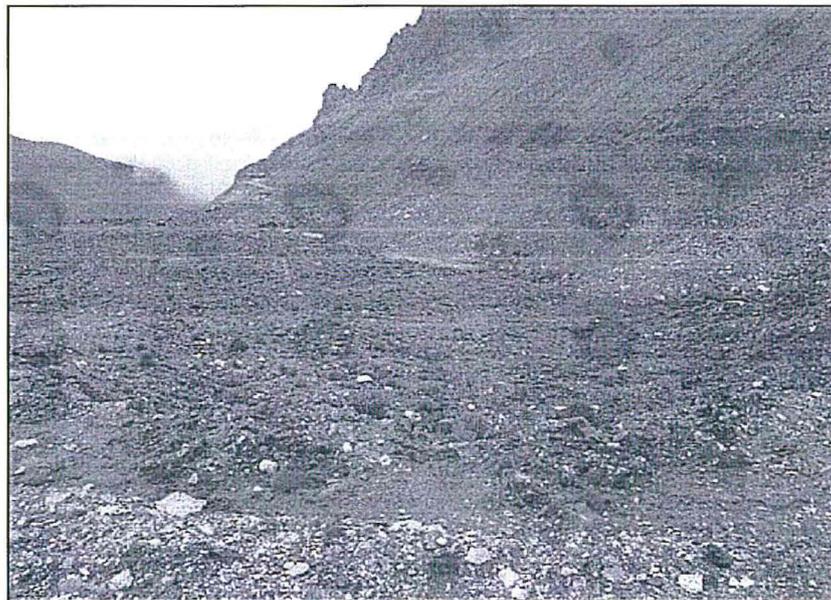
- (vi) Sin perjuicio de lo anterior, cabe señalar que de la revisión de la información presentada por el titular minero se advierte que se realizó la limpieza del área en la margen derecha del bofedal Magdalena y se trasladó los residuos a las áreas de almacenamiento temporal en la mina Carmen, conforme se observa a continuación²³:

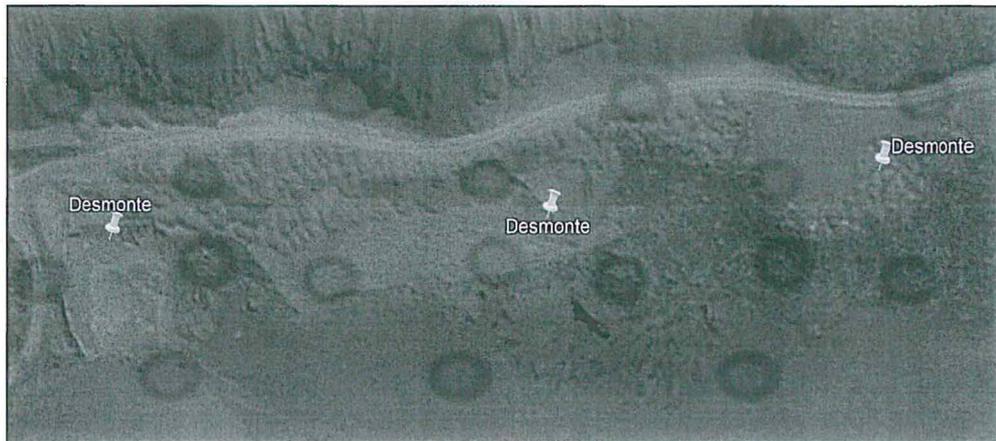
- (vii) Ahora bien, a fin de determinar cuándo se realizó la corrección de la conducta, esta Subdirección realizó la georreferenciación de las áreas donde se detectó el material de desmonte, advirtiendo en las imágenes satélites del mes de junio del 2017 que el titular minero realizó la limpieza del desmonte con anterioridad al inicio del presente PAS, tal como se observa a continuación:

- (viii) En atención a lo señalado, se advierte que el administrado ha realizado la limpieza del material de desmante del área en la margen derecha del bofedal Magdalena, corrigiendo la conducta infractora verificada durante la Supervisión Regular 2014.

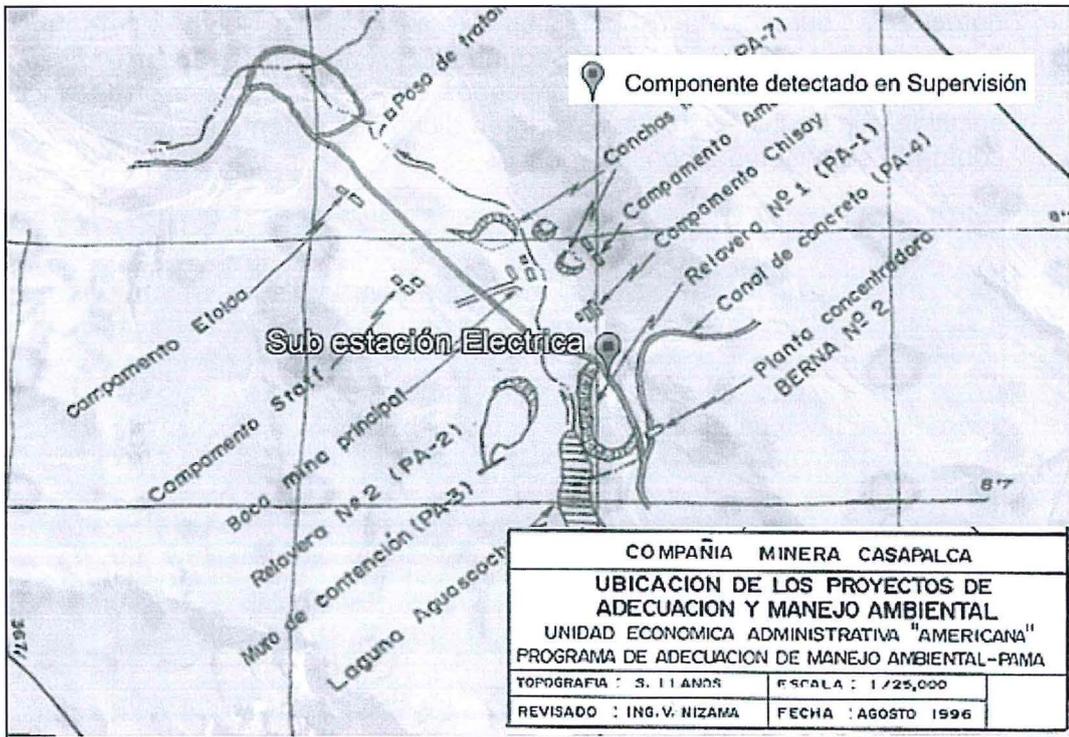
- 51. Ahora bien, de la revisión del PAMA Americana se advierte que en el Numeral 3.1.1: "Planta de Generación Eléctrica" del Capítulo III: "Descripción de las operaciones Minero-Metalúrgicas" se establece la existencia de un centro de transformación en una planta concentradora³⁵. Cabe señalar que, si bien no se precisa la ubicación en coordenadas del centro de transformación eléctrica, se establece que se encuentra en la zona de la planta concentradora.
- 52. En ese sentido, se procedió a realizar la superposición de la subestación eléctrica detectada durante la Supervisión Regular 2014 sobre el Plano: "Ubicación de los Proyectos de Adecuación y Manejo Ambiental" del PAMA³⁶, observándose que el componente verificado se encuentra adyacente al área de la Planta Concentradora Berna N° 2 de acuerdo a lo establecido en el PAMA, conforme se observa a continuación:

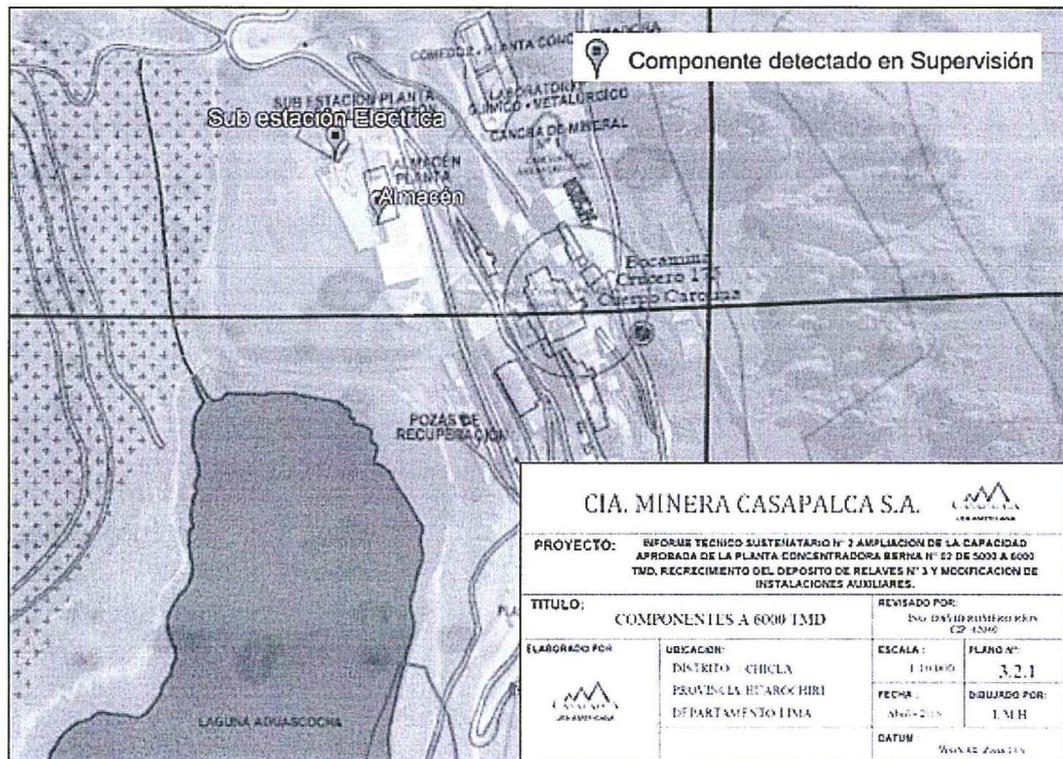
- 57. En ese sentido, se procedió a realizar la superposición de los componentes detectados durante la Supervisión Regular 2014 sobre el Plano 3.2.1: "Componentes a 6000 TMD" del Segundo ITS Americana³⁷, observándose que la ubicación de los componentes verificados durante la Supervisión Regular 2014 coincide con la ubicación establecido en dicho instrumento de gestión ambiental, conforme se observa a continuación:
