Resolución Directoral N° 1721 -2018-OEFA/DFAI

EXPEDIENTE N° : 0839-2018-OEFA/DFAI/PAS
ADMINISTRADO : COMPAÑÍA MINERA CHUNGAR S.A.C.¹
UNIDAD FISCALIZABLE : PROYECTO DE EXPLORACIÓN MINERA
RIO PALLANGA
UBICACIÓN : DISTRITO DE SANTA BÁRBARA DE
CARHUACAYAN, PROVINCIA DE YAULI,
DEPARTAMENTO DE JUNÍN
SECTOR : MINERÍA
MATERIA : ARCHIVO

III.1. **Único hecho imputado:** El titular minero ejecutó la plataforma denominada **PT-05 (Coordenadas UTM: 343650 E, 8768576 N)**, la misma que no se encuentra contemplada en su instrumento de gestión ambiental.

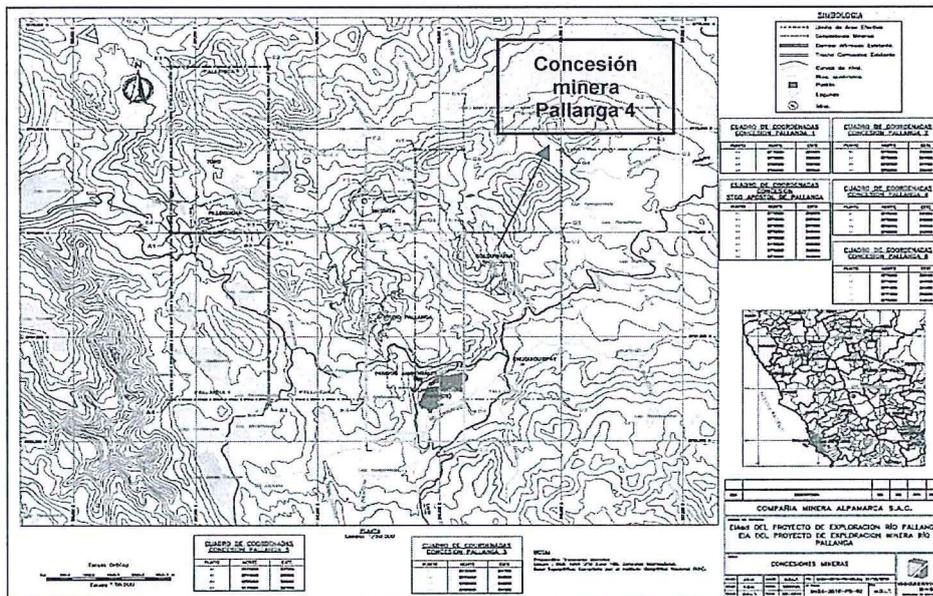
Plano de las concesiones mineras del proyecto Rio Pallanga

- (i) De la revisión del EIAsd Rio Pallanga, se advierte que el proyecto Rio Pallanga comprende las concesiones mineras "Pallanga 1", "Pallanga 2", "Pallanga 3", "Pallanga 4", "Pallanga 5", "Pallanga 6" y "Santiago Apóstol"¹⁵, conforme se observa en el siguiente plano¹⁶:

Fuente: EIAsd Rio Pallanga - Plano M424-2010-PG-02

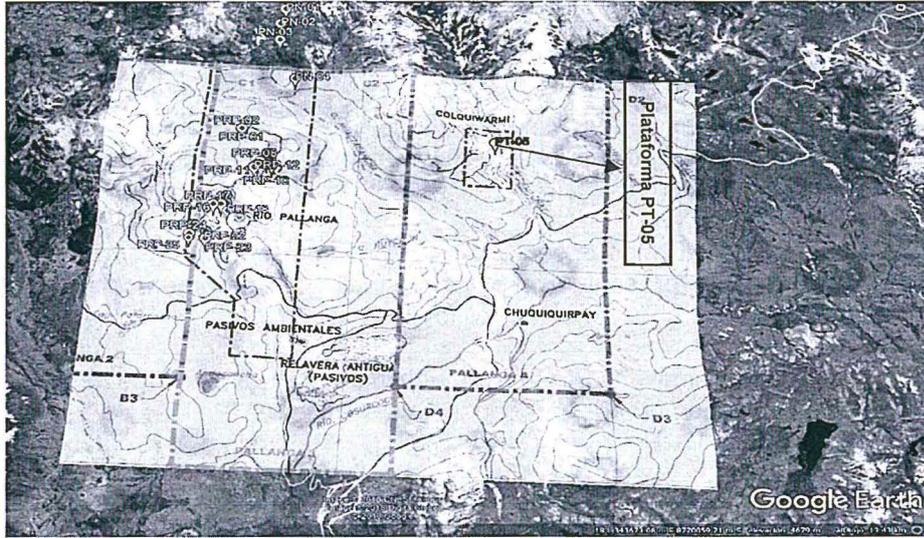
Imagen satelital N° 1

- (ii) Del plano de superposición entre la plataforma denominada PT-05 ubicada en las coordenadas UTM: 343650 E, 8768576 N, materia de la presente imputación, y las concesiones mineras que comprenden el proyecto Rio Pallanga, se advierte que la plataforma de perforación denominada PT-05 se encuentra ubicada dentro de la concesión minera "Pallanga 4", conforme se observa en la siguiente imagen satelital:

Fuente: Google Earth
Elaborado por el OEFA

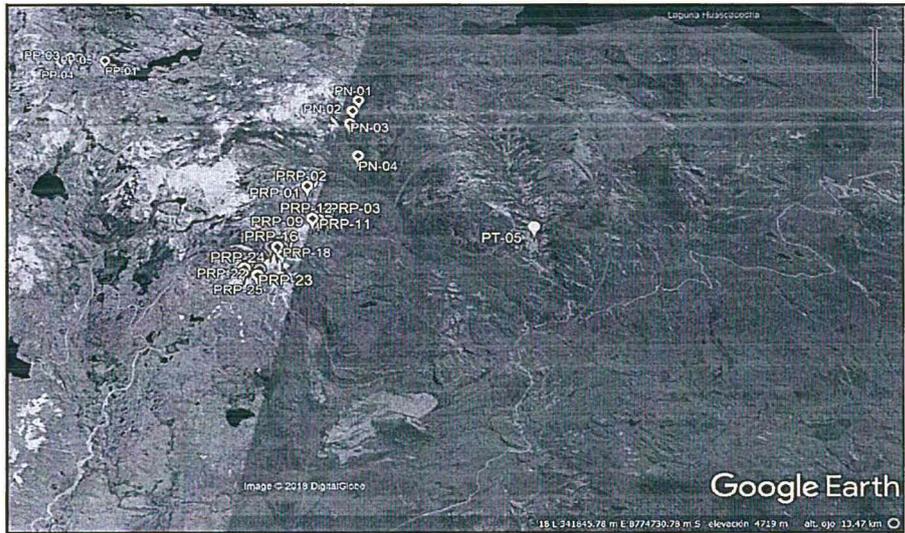
Imagen Satelital N° 2

- (iii) No obstante ello, a fin de verificar si la plataforma de perforación denominada PT-05 fue ejecutada en una fecha distinta a la de ejecución de las actividades del proyecto Río Pallanga, se realizó la georreferenciación del referido componente, advirtiendo que éste apareció con anterioridad a la ejecución del proyecto Río Pallanga, conforme se observa a continuación:

Plataforma de perforación PT-05 (Fecha de imagen: agosto del 2010)

- (iv) De las imágenes satelitales del mes de junio del 2010 y agosto del 2011, se observa que el área donde se encuentra ubicada la plataforma de perforación denominada PT-05, materia de la presente imputación, ya se encontraba disturbada con anterioridad a la aprobación del EIASd Rio Pallanga, y en consecuencia, al inicio de las actividades de exploración del proyecto Rio Pallanga, el cual se contabilizó a partir del 10 de agosto del 2011¹⁷.
- (v) Sin perjuicio de lo antes expuesto, cabe precisar que durante la Supervisión Regular 2015, se observó que el sondaje de perforación correspondiente a la plataforma de perforación denominada PT-05 se encuentra obturado y con dado de concreto; asimismo, se advirtió que el área se encuentra perfilada y con presencia de escaza vegetación, conforme se observa a continuación:

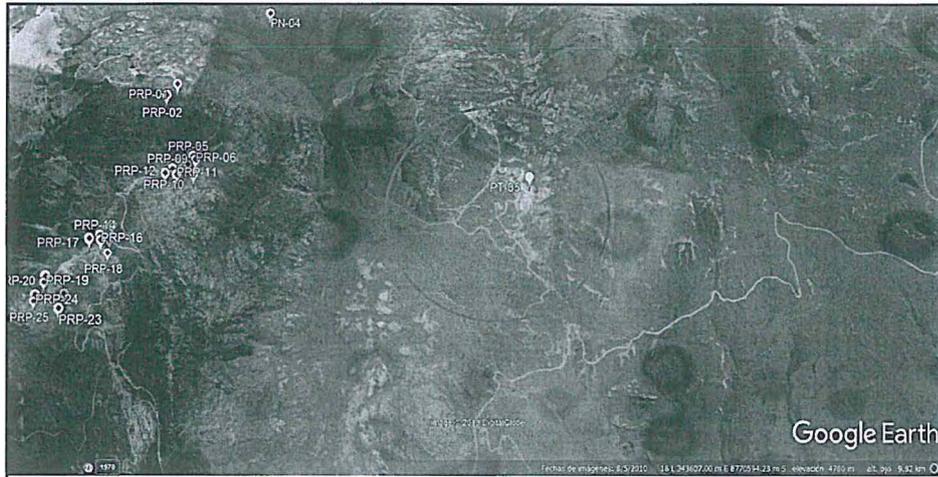
Imagen Satelital N° 3
Plataforma de perforación PT-05 (Fecha de imagen: junio del 2011)

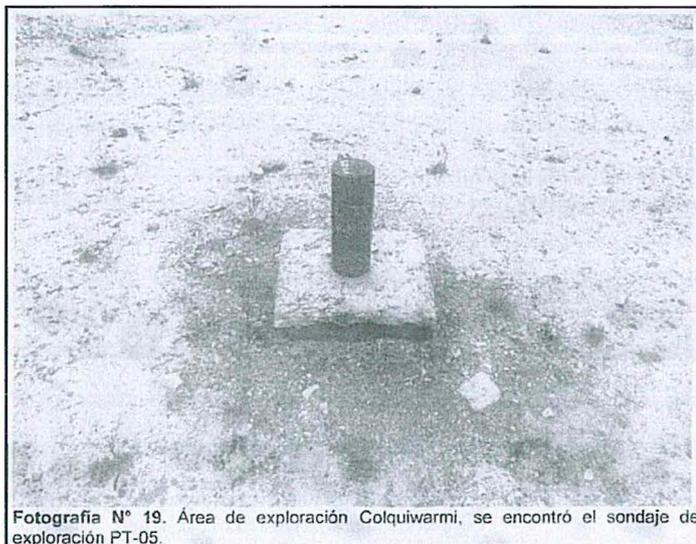
Fotografía N° 19. Área de exploración Colquiwarmi, se encontró el sondaje de exploración PT-05.

11. Asimismo, conforme a lo establecido en el ElAsd Rio Pallanga, Minera Chungar sólo se encontraba autorizado a ejecutar quince (15) trincheras en la zona mineralizada de Colquiwarmi¹¹.
 12. Habiéndose definido los compromisos asumidos por Minera Chungar en su instrumento de gestión ambiental, se debe proceder a analizar si estos fueron incumplidos o no.
- b) Análisis de los hechos detectados
13. De conformidad con lo consignado en el Informe de Supervisión, la DSEM verificó, durante la Supervisión Regular 2015, que Minera Chungar habría ejecutado actividades de perforación en el área Colquiwarmi no previstas en su instrumento de gestión ambiental¹². Lo constatado por la DSEM se sustenta en la fotografía N° 19 del Informe de Supervisión¹³.

- (vi) En ese sentido, de acuerdo con los medios probatorios contenidos en el Expediente, se encuentra acreditado que la plataforma denominada PT-05 (Coordenadas UTM: 343650 E, 8768576 N) verificada en la Supervisión Regular 2015 fue ejecutada con anterioridad al proyecto "Río Pallanga", razón por la cual, correspondería declarar el archivo del presente PAS.
17. Por lo anterior, esta Dirección ratifica los argumentos y análisis realizado por la SFEM en la referida sección.
18. En atención a lo expuesto y de lo actuado en el expediente, **corresponde declarar el archivo del presente PAS.**
