Resolución Directoral N° 1767 -2018-OEFA/DFAI

Expediente N° 0557-2018-OEFA/DFAI/PAS

EXPEDIENTE N° : 0557-2018-OEFA/DFAI/PAS
ADMINISTRADO : MILPO ANDINA PERÚ S.A.C.
UNIDAD FISCALIZABLE : MILPO N° 1
UBICACIÓN : DISTRITO DE SAN FRANCISCO DE ASÍS DE
YARUSYACÁN, PROVINCIA DE PASCO,
DEPARTAMENTO DE PASCO
SECTOR : MINERÍA
MATERIAS : COMPROMISOS AMBIENTALES
MEDIDAS DE PREVISIÓN Y CONTROL
RESPONSABILIDAD ADMINISTRATIVA
MEDIDA CORRECTIVA

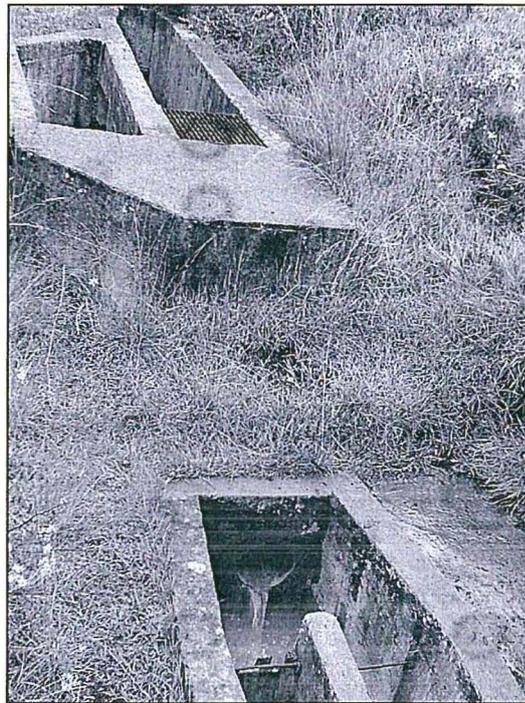
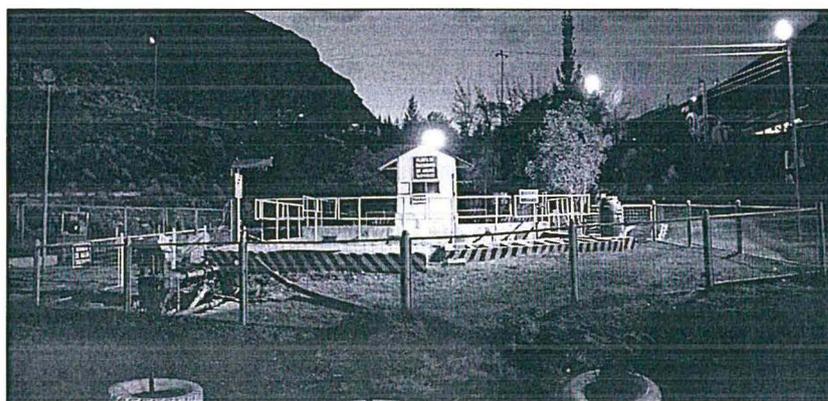
25. De las imágenes se observa un canal de derivación del agua tratada, así como una vista panorámica de la PTARD, donde se puede verificar que la misma ya no cuenta con ninguna tubería de descarga hacia el suelo; sin embargo, las fotografías no se encuentran fechadas motivo por el cual no es posible conocer el momento en el que fueron realizados los trabajos que en ellas se reflejan; cabe precisar que los últimos documentos presentados tampoco constituyen medios

24. En el escrito presentado el 26 de julio del 2018, el titular minero adjuntó una Hoja de Entrada de Servicio a nombre de la empresa Aquatecnint S.A.C. del 26 de abril del 2016; así como un Informe de Culminación de Trabajo elaborado por la misma empresa, en cuyo asunto denominado "Identificación de desvíos ambientales – UNICON" del 20 de abril de 2016, ésta indica haber culminado con el proceso de optimización de la planta de tratamiento de aguas residuales domésticas (en adelante, PTARD) y adjuntó las siguientes fotografías²⁰:

probatorios idóneos para acreditar la corrección de la conducta infractora por cuanto no están acompañados de boletas o facturas que garanticen fehacientemente su ejecución, por tanto, lo alegado no desvirtúa la responsabilidad administrativa del titular minero.

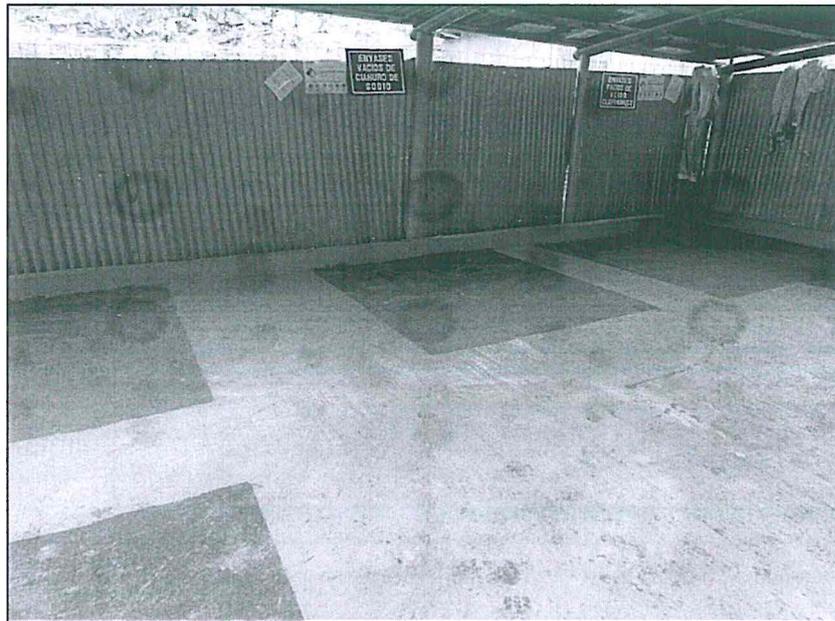
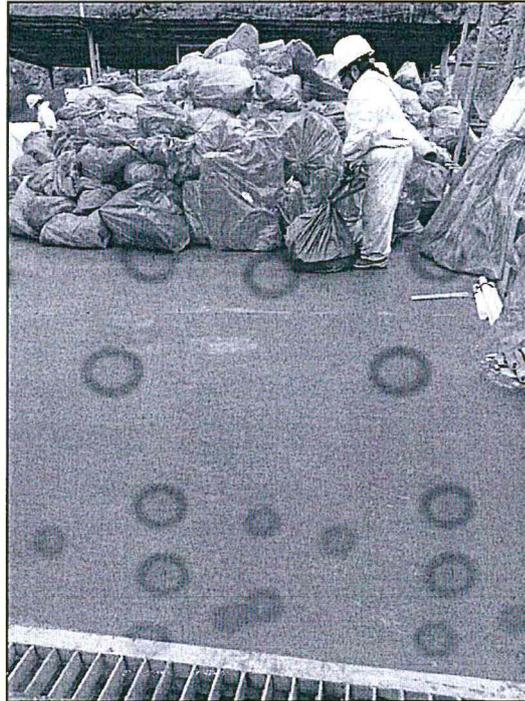
42. Al respecto, si bien el titular minero presenta información probatoria del mejoramiento de las instalaciones del depósito de almacenamiento de residuos peligrosos, no adjunta evidencia de las zonas observadas durante la Supervisión Regular 2014 en donde se verificó la presencia de residuos peligrosos materia de la imputación, por lo que lo alegado no desvirtúa la imputación.
43. Entonces, de lo expuesto, queda acreditado que el administrado dispuso residuos sólidos peligrosos sobre el suelo en lugar de almacenarlos conforme lo establecido en su instrumento de gestión ambiental.
44. Dicha conducta configura la infracción imputada en el numeral 2 de la Tabla N° 2 de la Resolución Subdirectoral; por lo que **corresponde declarar la responsabilidad administrativa del titular minero en este extremo del PAS.**

41. De otro lado, en el escrito presentado el 26 de julio del 2018, el titular minero adjuntó dos Hojas de Entrada de Servicios a nombre de la empresa Tecnología Minera y Medio Ambiente S.A.C. del 26 de noviembre del 2015 y 6 de diciembre del 2017 por el concepto de servicio de mejora en el depósito de residuos peligrosos, construcción de canales, trampa y loza; del mismo modo, adjuntó las siguientes fotografías del depósito de residuos peligrosos²⁶:

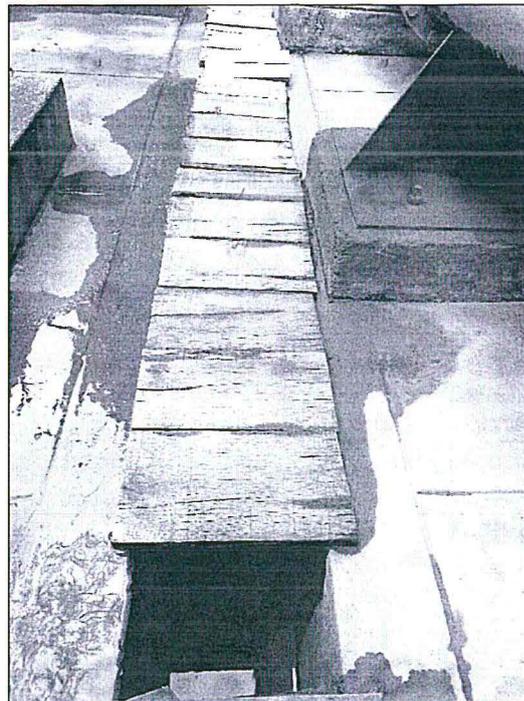
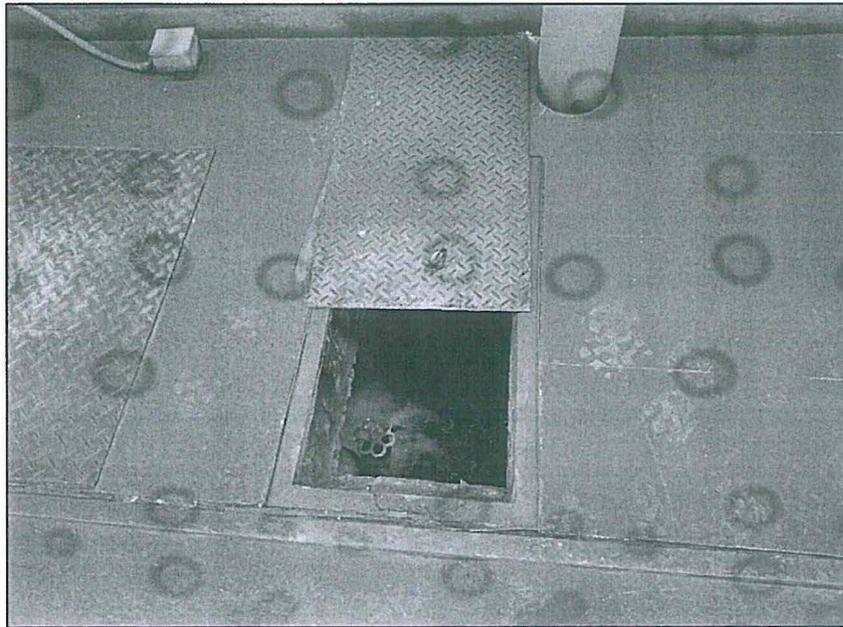
72. Sin embargo, el titular minero no presenta un esquema del nuevo recorrido del sistema de drenaje de la caja de compresoras, ni presenta fotografías del cajón de recepción de la casa de compresoras observado en la Supervisión Regular 2014, tampoco presenta fotografías de la situación actual del entorno de dicho cajón de recepción, por tanto, lo alegado no desvirtúa la presente imputación.
73. Entonces, de lo expuesto, queda acreditado que Milpo Andina no evitó ni impidió que el agua residual proveniente de la casa compresora entre en contacto con el suelo hasta llegar al canal de la parte inferior.
74. Dicha conducta configura la infracción imputada en el numeral 4 de la Tabla N° 2 de la Resolución Subdirectoral; por lo que **corresponde declarar la responsabilidad administrativa del titular minero en este extremo del PAS.**

71. De otro lado, con el escrito presentado el 26 de julio del 2018, el titular minero adjuntó una Hoja de Entrada de Servicios a nombre de la empresa Constructora Servicios Mult Cajamarquilla S.A. del 08 de abril del 2016 por el concepto denominado "Sistema de drenaje – Casa de compresoras"; asimismo adjuntó dos fotografías del sistema de drenaje de la casa de compresoras (una de la vista de un tramo de un canal cubierto con tablonces de madera y otra de un buzón con tapa metálica), las cuales se muestran a continuación⁴⁰:

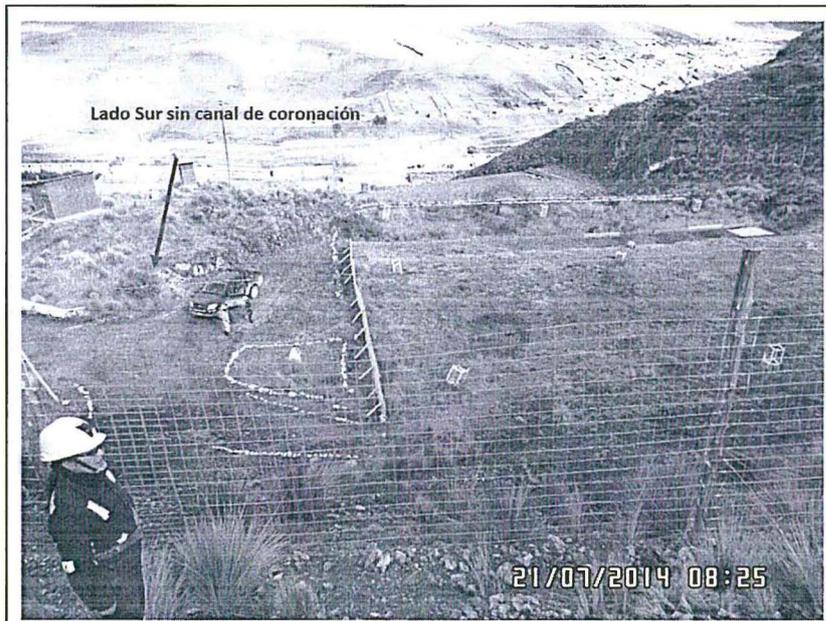
87. Sin embargo, durante la supervisión también se observó que el lado sur del relleno sanitario no cuenta con canal de coronación, tal como se ve a continuación:

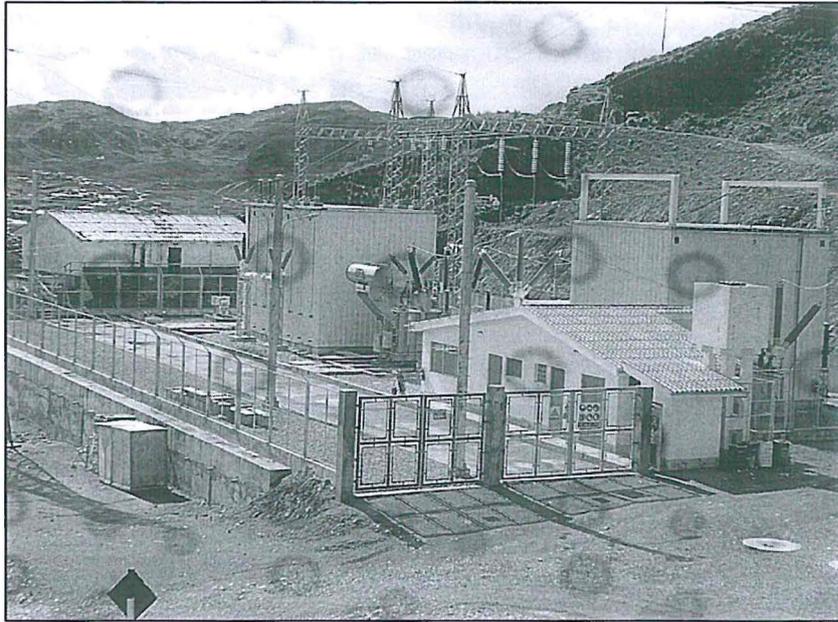
103. De la imagen se advierte que en las inmediaciones de la subestación no hay presencia de óxidos en el suelo; sin embargo, la misma no se encuentra fechada motivo por el cual no es posible conocer el momento en el que fueron realizados los trabajos que en ella se reflejan; cabe precisar que los últimos documentos presentados tampoco constituyen medios probatorios idóneos para acreditar la corrección de la conducta infractora por cuanto no están acompañados de boletas o facturas que garanticen fehacientemente su ejecución, por tanto, lo alegado no desvirtúa la responsabilidad administrativa del titular minero.
