Resolución Directoral N° 1835-2018-OEFA/DFAI

Expediente N° 3003-2017-OEFA/DFSAI/PAS

EXPEDIENTE N° : 3003-2017-OEFA/DFSAI/PAS
ADMINISTRADO : COMPAÑÍA MINERA ATACOCCHA S.A.A.¹
UNIDAD FISCALIZABLE : SINAYCOCHA Y SANTA ROSA
UBICACIÓN : DISTRITO DE COMAS, PROVINCIA DE
CONCEPCION, DEPARTAMENTO DE JUNIN
SECTOR : MINERÍA
MATERIAS : MEDIDAS DE PREVISIÓN Y CONTROL
COMPROMISOS AMBIENTALES
RESPONSABILIDAD ADMINISTRATIVA
ARCHIVO
MEDIDA CORRECTIVA

III.1. Hecho imputado N° 1: El administrado implementó infraestructuras para la construcción del botadero de relaves N° 2, sin que estén contempladas en su instrumento de gestión ambiental

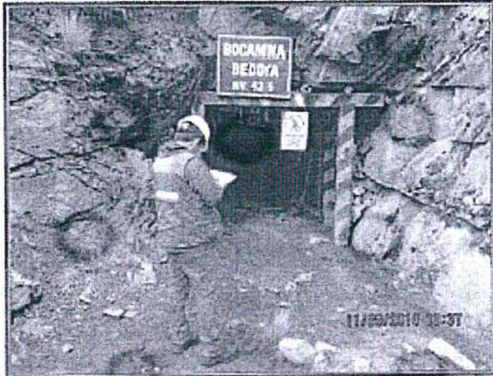
Fotografía N° 28: Hallazgo 4a: En la bocamina Bedoya N°. 4215 de código B-SI-02, se constató que el acceso no está bloqueado, existe el riesgo de ingreso de personas y/o animales al interior de la galería

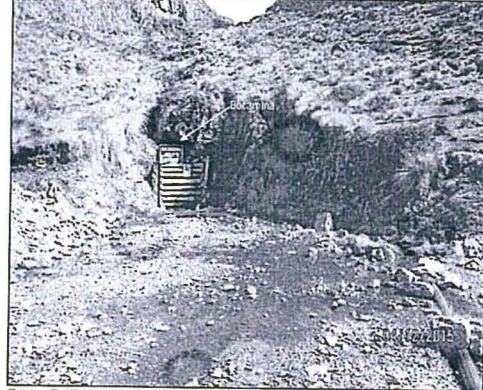
Fotografía N° 18: Bocamina B-SI-02

Fotografía N° 18: Bocamina Bedoya; se observa la presencia de filtración de agua por el piso de la bocamina hacia el suelo natural. COORDENADAS UTM WGS84 8698793N, 502719E.

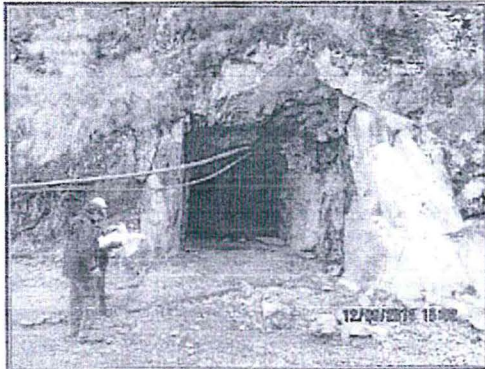
Fotografía N° 87: Hallazgo 10a: La entrada a la bocamina B-SR-09, ubicada en la unidad minera Santa Rosa, en las coordenadas UTM WGS 84 8701022N y 501250E no está bloqueada

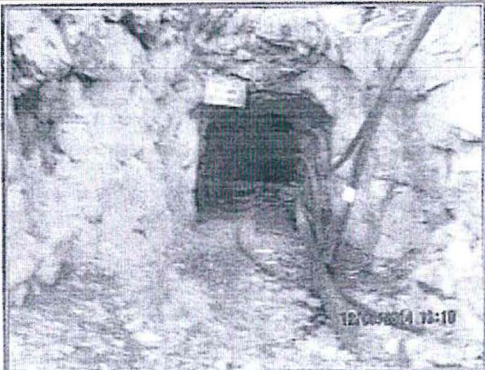
Fotografía N° 88: Hallazgo 10b: La entrada a la bocamina B-SR-08, ubicada en la unidad minera Santa Rosa, en las coordenadas UTM WGS 84 8701142N y 501240E no está bloqueada

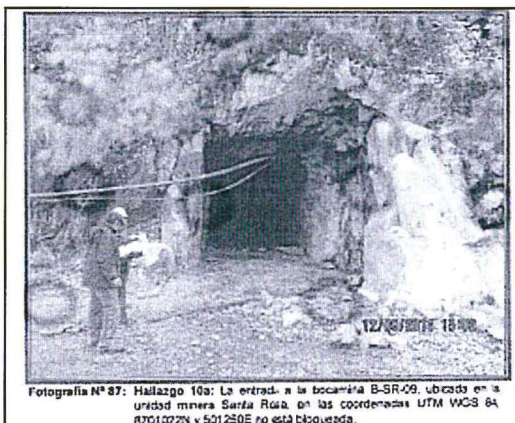
Fotografía N° 87: Hallazgo 10: La entrada a la bocamina B-SR-09, ubicada en la Unidad minera Santa Rosa, en las coordenadas UTM WGS 84 870102274 y 501280E no está bloqueada.

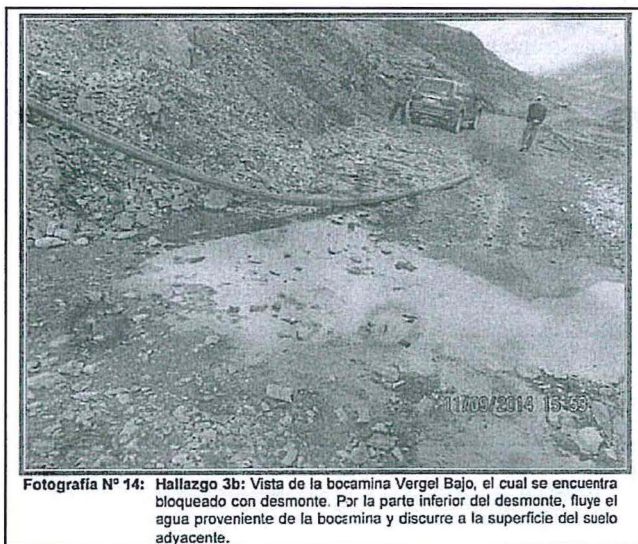
Fuente: Informe de Supervisión

116. En relación a la fotografía N° 14 mencionada por el administrado mediante su Escrito de descargos N° 1 y 2, es preciso indicar que la misma no coincide con la descripción que indica el administrado, tal como se aprecia a continuación:

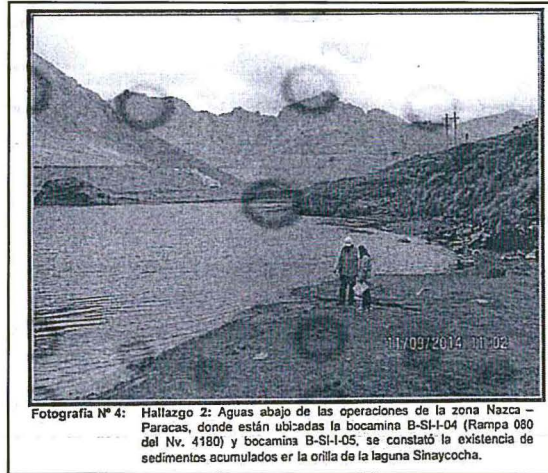
Fotografía N° 4: Hallazgo 2: Aguas abajo de las operaciones de la zona Nazca – Paracas, donde están ubicadas la bocamina B-SI-04 (Rampa 080 del Nv. 4180) y bocamina B-SI-105, se constató la existencia de sedimentos acumulados en la orilla de la laguna Sinaycocha.

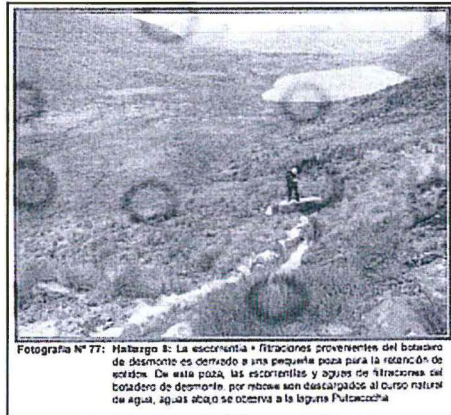
Fuente: Informe de Supervisión

134. En la misma línea, durante la Supervisión Regular 2014 se detectó que el botadero de desmonte BD-SR-08, en su parte inferior, cuenta con un canal para la colección de aguas de escorrentía y filtraciones del desmonte almacenado. Asimismo, este canal cuenta con una poza para la retención de sólidos y que, por el rebose de esta poza, el agua es vertida al suelo, donde aguas abajo se encuentra la laguna Putcacocha, tal como se observa en la fotografía N° 77 del Álbum Fotográfico del Informe de Supervisión:

- 135. En ese sentido, durante las acciones de la Supervisión Regular 2014 se constató que las aguas de escorrentía e infiltración del botadero de desmante BD-SR-08 finalmente son vertidas al curso natural de agua sin realizarse el tratamiento correspondiente en las pozas de sedimentación N° 1 y 2.
- 136. Por lo expuesto, de lo actuado en el expediente, queda acreditado que Minera Atacocha descargó el agua residual colectada por las estructuras hidráulicas del botadero de desmante BD-SR-08 (botadero de desmante Santa Rosa – zona Sur) sin realizar el tratamiento previo, incumpliendo lo establecido en su instrumento de gestión ambiental.
- 137. Dicha conducta configura la infracción imputada en el numeral 6 de la Tabla N° 2 de la Resolución Subdirectoral; por lo que, **corresponde declarar la responsabilidad del administrado en el presente extremo del PAS.**
