Resolución Directoral N° 1850-2018-OEFA/DFAI

Expediente N° 2814-2017-OEFA/DFSAI/PAS

EXPEDIENTE N° : 2814-2017-OEFA/DFSAI/PAS
ADMINISTRADO : CENTURY MINING PERU S.A.C.
UNIDAD FISCALIZABLE : SAN JUAN DE CHORUNGA
UBICACIÓN : DISTRITO DE RIO GRANDE, PROVINCIA DE
CONDESUYO, DEPARTAMENTO DE AREQUIPA
SECTOR : MINERÍA
MATERIAS : COMPROMISO AMBIENTAL
RESPONSABILIDAD ADMINISTRATIVA
REGISTRO DE ACTOS ADMINISTRATIVOS

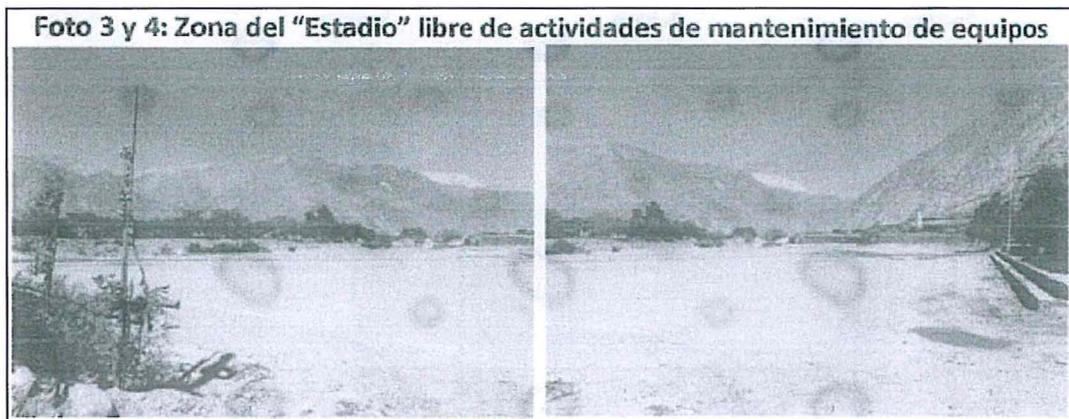
Fotografías presentadas por el administrado

109. De las fotografías presentadas se constata que el área donde se realizaban las actividades de mantenimiento de maquinarias y equipos durante la Supervisión Regular 2014 se encuentra actualmente despejada.
110. Asimismo, de las comunicaciones remitidas a las empresas contratistas⁶⁰, se evidencia que Century puso en conocimiento de dichas empresas la prohibición de realizar el mantenimiento de equipos y maquinarias en áreas no autorizadas.
111. En base a la documentación presentada, se advierte que a la fecha no existen consecuencias de la conducta infractora que se deban corregir, compensar, revertir o restaurar, por lo que en estricto cumplimiento de lo dispuesto en el artículo 22° de la Ley del Sinefa, **no corresponde el dictado de una medida correctiva en este extremo.**

107. En el presente caso, el hecho imputado está referido a que Century no realizó el mantenimiento de la maquinaria pesada al interior de los talleres, incumpliendo lo establecido en su instrumento de gestión ambiental.
108. En su escrito de descargos, el administrado señaló que el área detectada durante la Supervisión 2014, se encuentra actualmente despejada y fue destinada al esparcimiento deportivo de la comunidad, acreditando dichas afirmaciones mediante las siguientes fotografías⁵⁹:

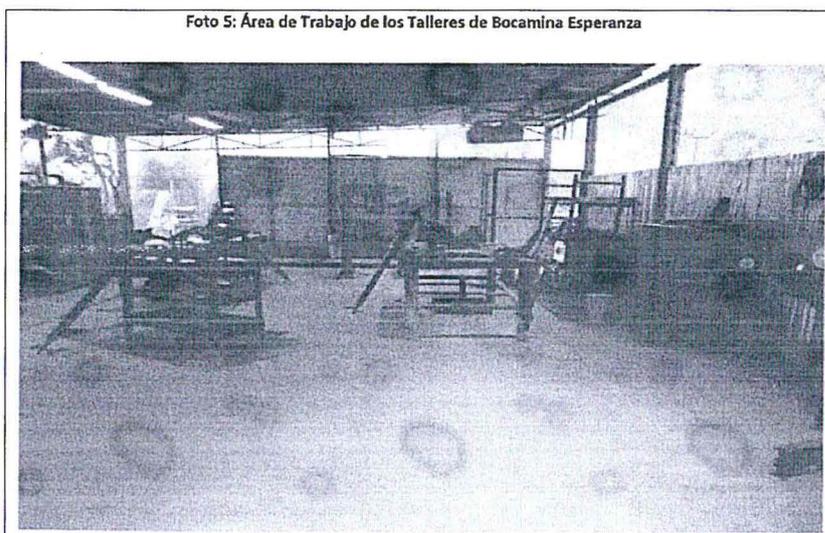
Fotografía presentada por el administrado

114. De la fotografía presentada se observa que el administrado ha acreditado haber realizado las actividades de limpieza y orden en el área del taller de maestranza y soldadura; no obstante, Century no ha acreditado que las otras áreas donde se detectó el almacenamiento de cilindros de aceite usado (taller de mantenimiento mina y Bocamina Esperanza), actualmente se encuentren techadas, impermeabilizadas, cuenten con sistemas de contención ante derrames y con cilindros debidamente tapados.

113. En su escrito de descargos y descargos al Informe Final, el administrado señaló que actualmente los talleres de mantenimiento de mina, taller de maestranza y taller de soldadura, cuentan con bandejas metálicas y geomembrana para la impermeabilización en la zona de trabajo; asimismo, los aceites residuales son herméticamente cerrados y evacuados quincenalmente hacia el almacén temporal de aceites residuales ubicado al ingreso de la zona Millonaria. Para acreditar lo señalado, Century presentó la siguiente fotografía⁶¹:

115. Al respecto, el inadecuado almacenamiento de residuos sólidos peligrosos como aceites usados dispuestos sobre el suelo y sin revestimiento, puede generar lixiviados por el contacto con aguas de lluvia e infiltrar en el suelo hacia las aguas subterráneas, afectando la calidad de vida de la flora y fauna del entorno.

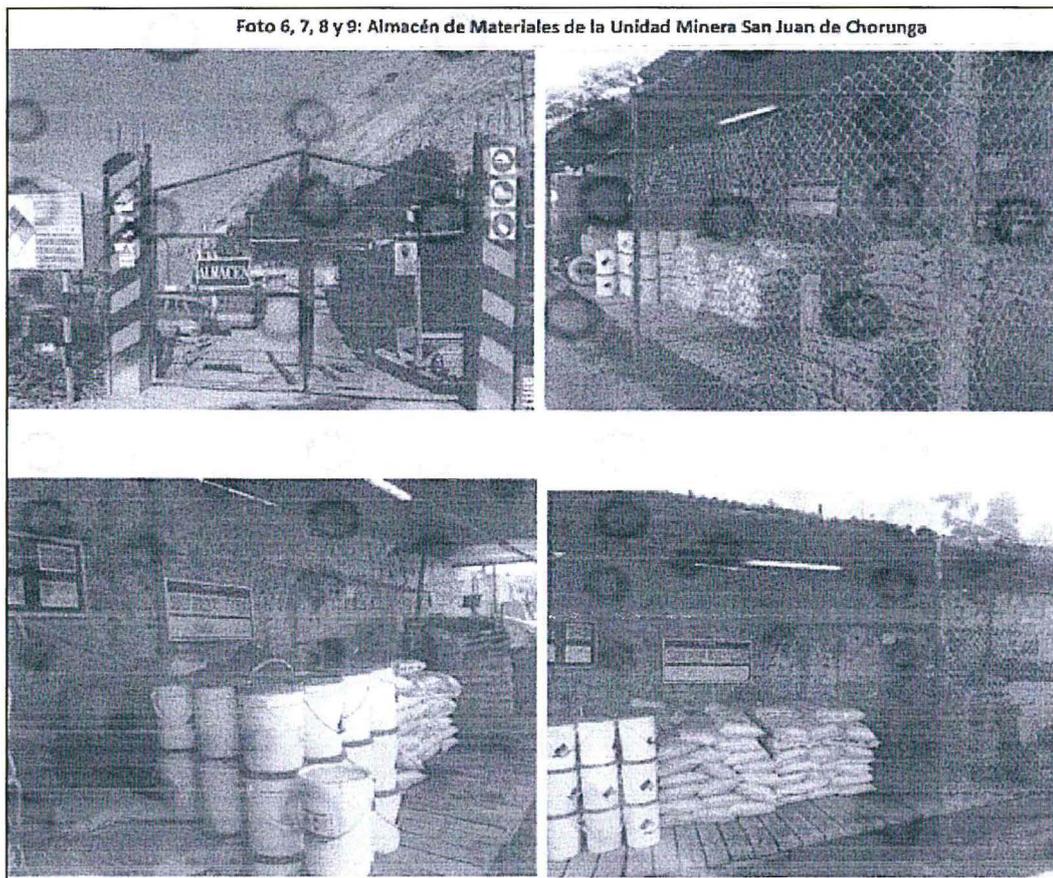
**Fotografías presentadas por el administrado**

122. De las fotografías presentadas por Century, se aprecia que el área mostrada en dichas imágenes corresponde al lugar donde se detectó la motobomba cargada de combustible y los residuos metálicos (chatarra), en la cual, actualmente se almacenan únicamente los materiales a ser utilizados durante la operación minera.

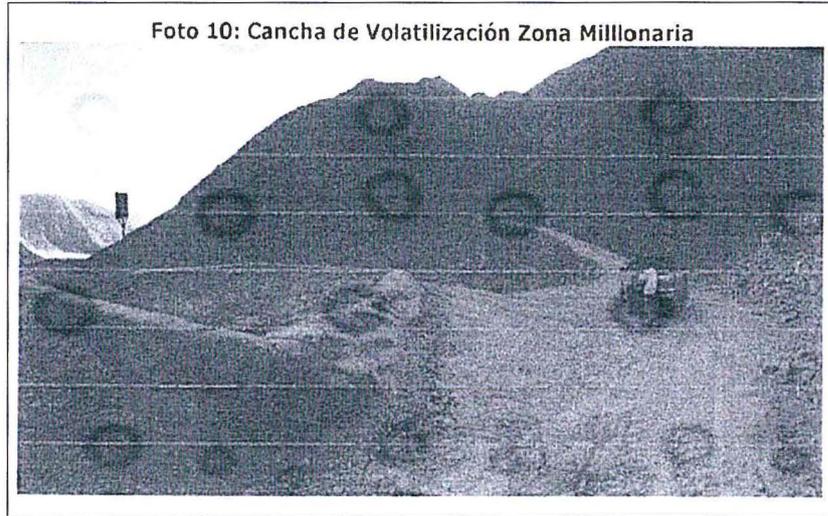
Fotografía presentada por el administrado

131. Al respecto, si bien la fotografía presentada por el administrado no se encuentra debidamente georreferenciada, se debe indicar que, de la comparación de la fotografía del hallazgo detectado durante la Supervisión Regular 2014 y la fotografía presentada, se aprecia que ambas corresponden a la misma zona, en la cual, se puede observar la Quebrada Millonaria y la vía de acceso en curva a dicha quebrada, como se muestra en la siguiente imagen:

132. De esta manera, del medio probatorio presentado por Century (fotografía N° 10) se acredita que actualmente en la cancha de volatilización ya no se mezclan residuos peligrosos con residuos no peligrosos, sino que únicamente se realiza la disposición de suelo.

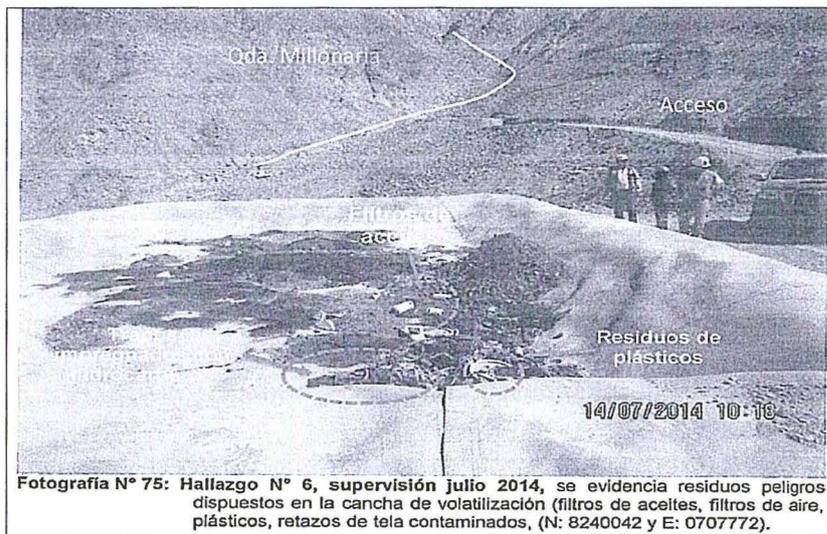
Informe de supervisión N° 552-2014-OEFA/DS-MIN

Fuente: Fotografía N° 75

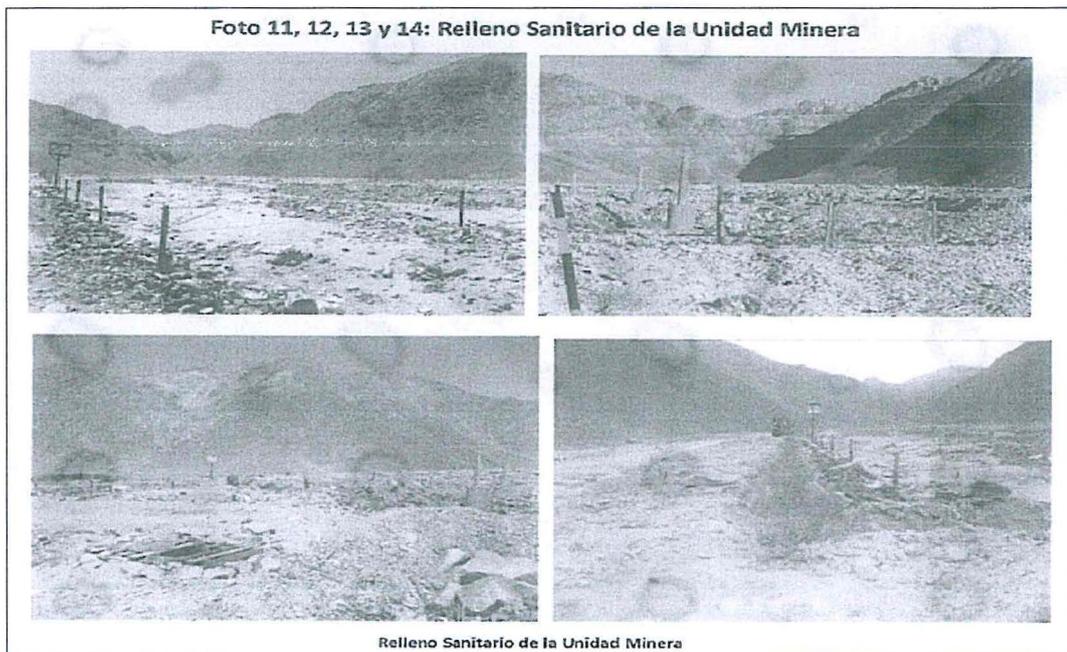
Fotografías presentadas por el administrado

136. De la evaluación de las fotografías presentadas por el administrado, se aprecia que el área utilizada como relleno sanitario por Century no cuenta con las siguientes instalaciones mínimas: a) un cerco perimétrico (alrededor de toda el área), b) chimeneas en toda el área interna, c) poza de lixiviados, d) canales de drenaje periférico alrededor de todo el perímetro y e) impermeabilización.
137. Es importante mencionar que la disposición final es la última etapa del manejo integral de los residuos sólidos, por lo que se debe tratar y controlar mediante un sistema que minimice los impactos negativos en el ambiente; uno de los cuales

138. De acuerdo a ello, el no haber implementado la impermeabilización del relleno sanitario, permite que los residuos tengan contacto directo con el suelo y ante la posible generación de lixiviados, estos puedan infiltrar por el suelo hacia las aguas subterráneas, afectando la calidad de vida de la flora y fauna del lugar.

139. Asimismo, la falta de canales perimétricos permite que las posibles aguas de escorrentía ingresen al relleno sanitario propiciando la generación de lixiviados; a su vez, la falta de drenes de lixiviados ocasiona que estos no sean manejados fuera del área del relleno sanitario y estos puedan infiltrar por el suelo hacia las aguas subterráneas, afectando la calidad de vida de la flora y fauna del lugar.

134. En el presente caso, el hecho imputado está referido a que Century no implementó las instalaciones mínimas requeridas en su relleno sanitario tales como (i) impermeabilización, (ii) cerco perimétrico, (iii) drenes de lixiviados, (iv) canales perimétricos, entre otros, incumpliendo con lo establecido en la normativa ambiental.
135. En sus escritos de descargos, el administrado señaló que se realizaron trabajos de mejora de infraestructura en la zona del relleno sanitario como la mejora del cerco perimétrico, canales perimétricos, implementación de chimeneas, zona de drenaje de posibles lixiviados, de acuerdo a las siguientes fotografías⁶⁴:
