Resolución Directoral N.º 1855-2018-OEFA/DFAI

Expediente N.º 0794-2018-OEFA/DFSAI/PAS

EXPEDIENTE : 0794-2018-OEFA/DFSAI/PAS  
 ADMINISTRADO : SIERRA ANTAPITE<sup>1</sup>  
 UNIDAD FISCALIZABLE : ANTAPITE  
 UBICACIÓN : DISTRITOS DE CÓRDOVA, OCOYO,  
 LARAMARCA Y SANTIAGO DE CHOCORVO,  
 PROVINCIA DE HUAYTARÁ, DEPARTAMENTO  
 DE HUANCVELICA  
 SECTOR : MINERÍA  
 MATERIA : RESPONSABILIDAD ADMINISTRATIVA CON  
 MEDIDA CORRECTIVA  
 ARCHIVO

**III.1. Hecho imputado N° 1: - El titular minero no ejecutó las medidas de mantenimiento del depósito de desmonte del nivel 3525, conforme a los instrumentos de gestión ambiental.**

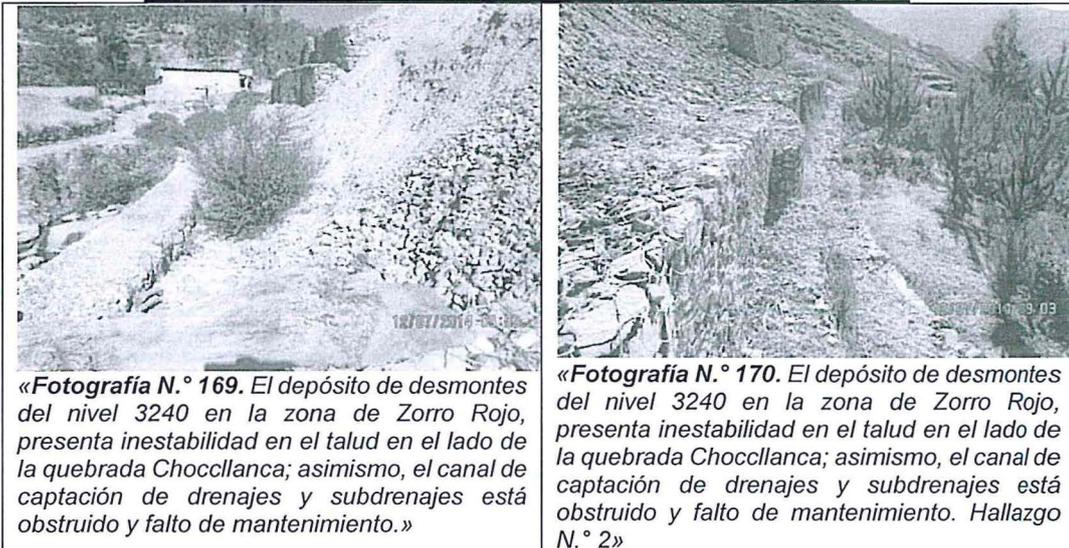
**Depósito de desmonte nivel 3240, Supervisión regular 2014**

46. Lo señalado en los párrafos precedentes se analizó en la Resolución Subdirectoral<sup>47</sup> de inicio del presente PAS, concluyéndose que, de la revisión de las fotografías vinculadas a los hechos detectados, no se observa canal de derivación de agua de drenaje y subdrenaje en el depósito ubicado en el nivel 3240, que permita la conducción de agua hacia un sistema de tratamiento, tal como se aprecia a continuación:

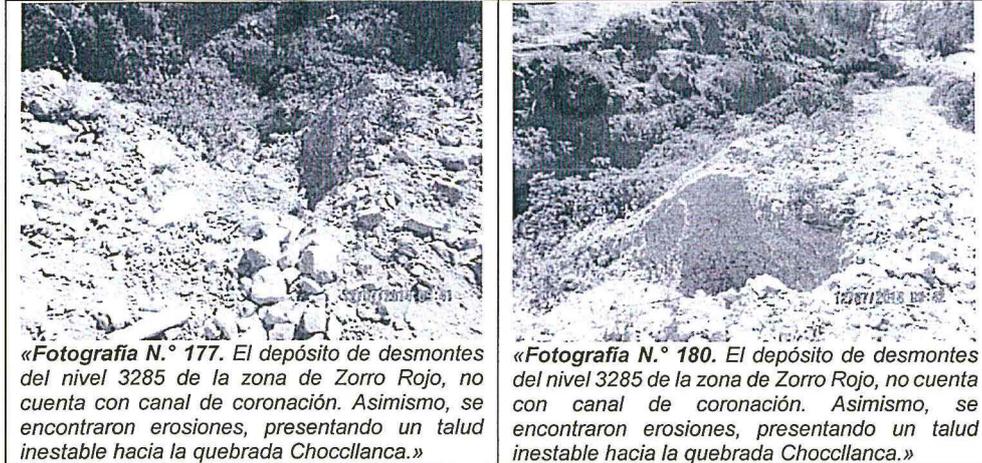
**Depósito de desmorte nivel 3285, Supervisión regular 2014**

47. Mientras que, a partir de las fotografías registradas en el depósito de desmorte del nivel 3285, se observa que tampoco contaría con canal de derivación de drenaje y subdrenaje, tal como se evidencia a continuación:

48. En consecuencia, se concluyó que, el titular minero no ha implementado canales de derivación de agua de drenaje y subdrenaje en los depósitos de desmorte de los niveles 3240 y 3285, que se extienden hasta los sistemas de tratamiento más próximos, además de no haber implementado el canal de coronación en el depósito de desmorte nivel 3285.

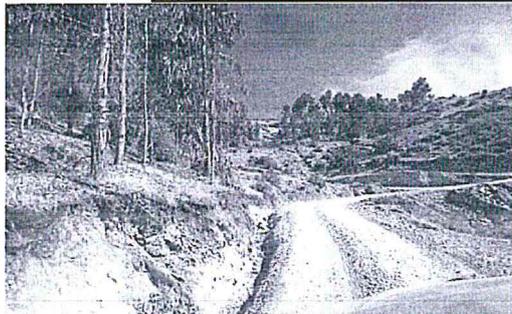
**Fotografías del escrito de fecha 8 de agosto de 2014**

Canales de coronación de las instalaciones del nivel 3285.

- 55. De otro lado, manifiesta que, como medidas correctivas para minimizar la erosión del terreno construyó una cuneta en el acceso al Nv 3285 y un canal para derivar las aguas de la quebrada contigua a la casa de lámparas y vestuario de trabajadores, un canal para derivar agua de escorrentía de la quebrada, una caja colectora para coleccionar agua de la cuneta del acceso al Nv 3285 y agua de la quebrada y la instalación de dos (2) tuberías de la caja colectora hacia las pozas de sedimentación del Nv 3285, tal como se aprecia a continuación:

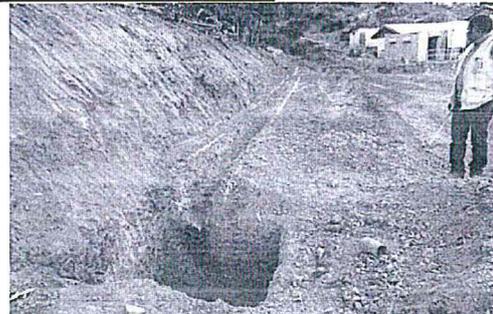
Construcción de canal para derivar las aguas de escorrentías de la Qda. En NV 3285 hacia las pozas de sedimentación NV 3285.

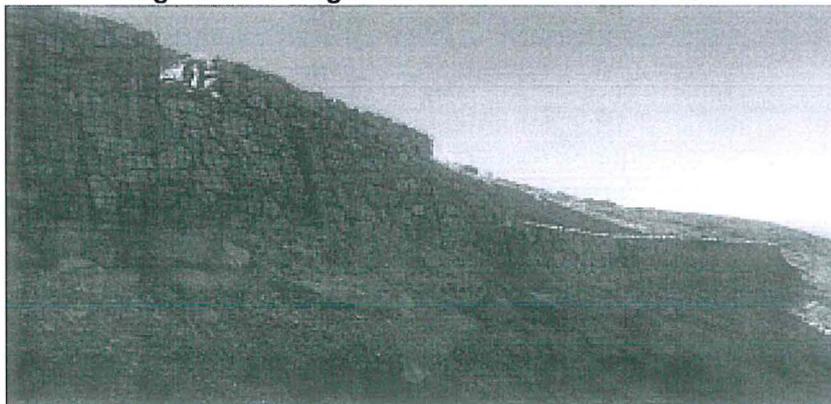
**Fotografías del segundo escrito de Buenaventura**

62. En el escrito de fecha 7 de octubre de 2014<sup>56</sup>, se señala que el depósito de desmote 3240 en la zona de Zorro Rojo es estable físicamente ya que la quebrada Chocclanca sobre la que esta descansa no es muy pronunciada y tiene suaves pendientes y por las características del material aseguran la estabilidad de este componente.
63. Como medida de prevención y de aseguramiento de estabilidad se colocaron gaviones en el pie del talud, faltando instalar la longitud que fue observada en la Supervisión Regular 2014. Asimismo, señala que cumplió con la implementación de los 30m de gaviones de malla electro soldada relleno con Rocas de 9 y 11 pulgadas, perfilando en talud en la parte superior de los gaviones, asegurando la estabilidad física del mismo, tal como se aprecia a continuación:

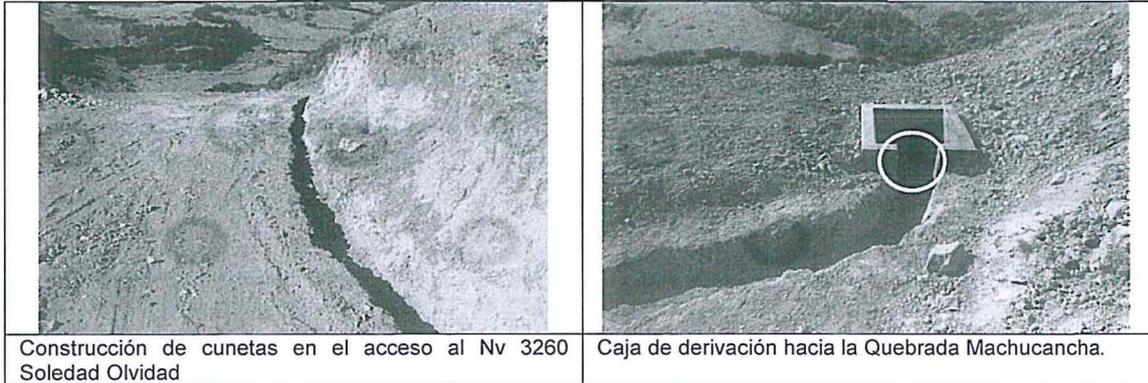
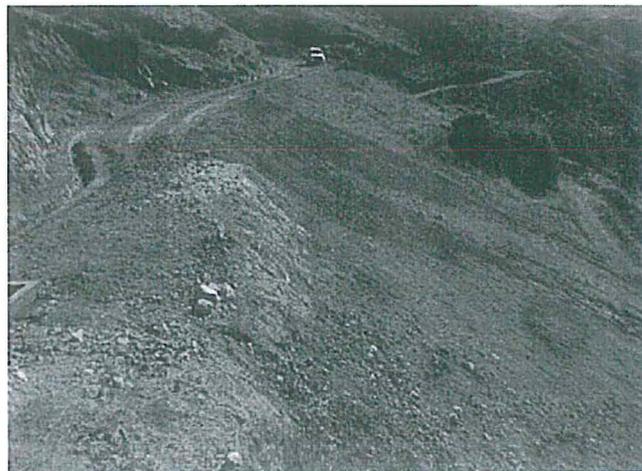
Fotografías del primer escrito de Buenaventura

Nivelación con top soil las zonas que presentaban erosiones (cárcavas)

el arrastre de sedimentos y canalización de agua mediante tubería de 4 pulgadas, tal como se aprecia a continuación:

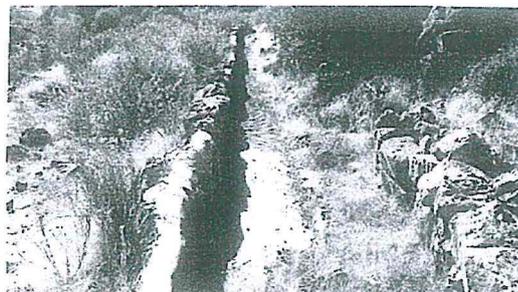
FOTOGRAFÍA N.º 2: Mantenimiento de cunetas de drenaje y subdrenaje del depósito de desmonte Nv 3525, por tramos.

109. Adicionalmente, el titular minero presenta fotografías del mantenimiento de las cunetas, que indica serían para el manejo de agua de drenaje y subdrenaje del depósito de desmonte Nv 3525, tal como se aprecia a continuación:

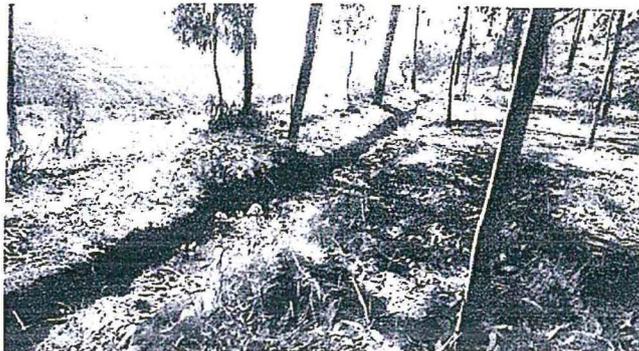
FOTOGRAFÍA N.º 04 y 05: Mantenimiento de canal de coronación depósito de desmonte Nv 3525, como parte de las medidas de control para el depósito de desmonte, post cierre de la APCM.

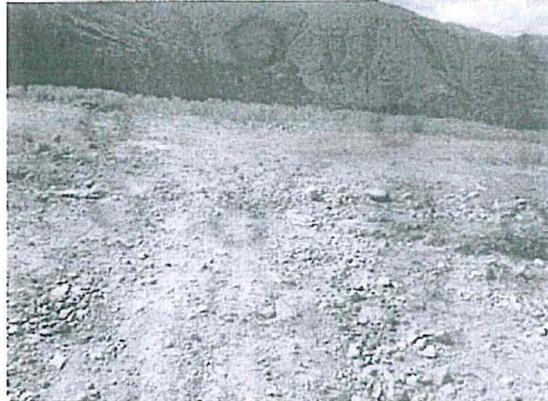
Fotografía N.º 130. Vista de la obstrucción del canal de coronación del Depósito de desmontes 3525. Nótese el cauce de ingreso de las escorrentías pasadas al extremo del depósito de desmonte. Hallazgo N.º 1

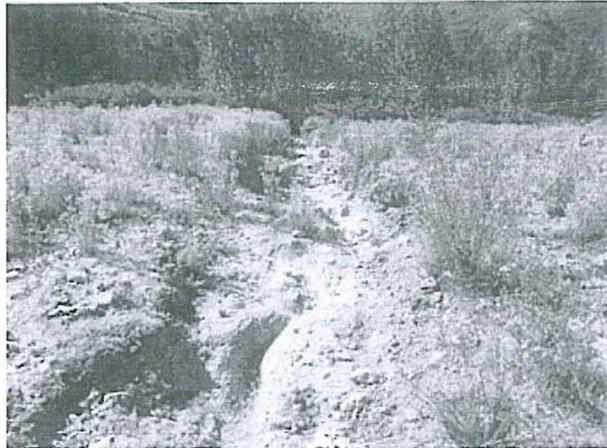
24. En ese sentido, existe la obligación de prestar mantenimiento a nivel de estabilidad física para conservar el talud final del componente, que producto de la erosión del terreno generó la formación de agrietamientos<sup>27</sup>.

Fotografía N.º 133. Nótese el cauce de ingreso de las escorrentías pasadas al extremo del Depósito de desmontes 3525 y las erosiones provocando la remoción del top soil. Hallazgo N.º 1

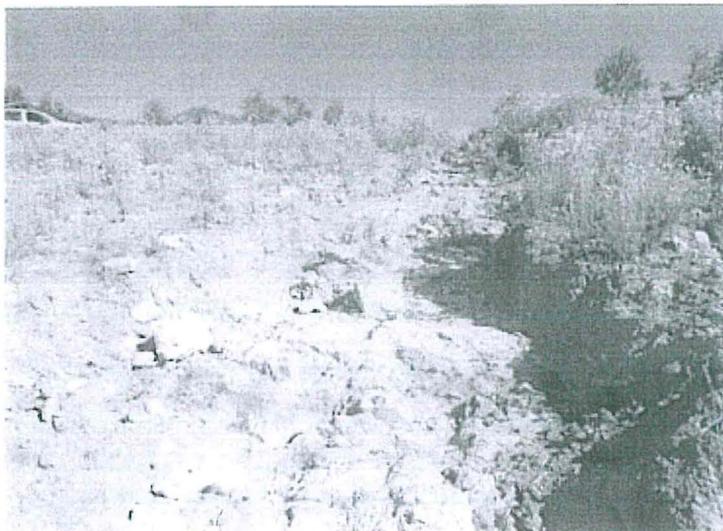
Fotografía N.º 135. Nótese el cauce de ingreso de las escorrentías pasadas al extremo del Depósito de desmonte 3525 y las erosiones provocando la remoción del top soil.
