Resolución Directoral N° 1875-2018-OEFA/DFAI

Expediente N° 0591-2016-OEFA/DFAI/PAS

EXPEDIENTE N° : 0591-2016-OEFA/DFSAI/PAS
ADMINISTRADO : AGUAYTIA ENERGY DEL PERÚ S.R.L.¹
UNIDAD FISCALIZABLE : LOTE 31-C
UBICACIÓN : DISTRITOS DE CURIMANA Y YARINACOCHA,
PROVINCIAS DE PADRE ABAD Y CORONEL
PORTILLO, DEPARTAMENTO DE UCAYALI
SECTOR : GAS NATURAL
MATERIAS : RESPONSABILIDAD ADMINISTRATIVA
REGISTRO DE ACTOS ADMINISTRATIVOS

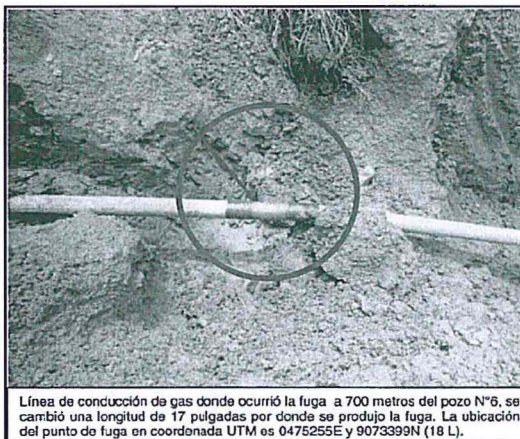
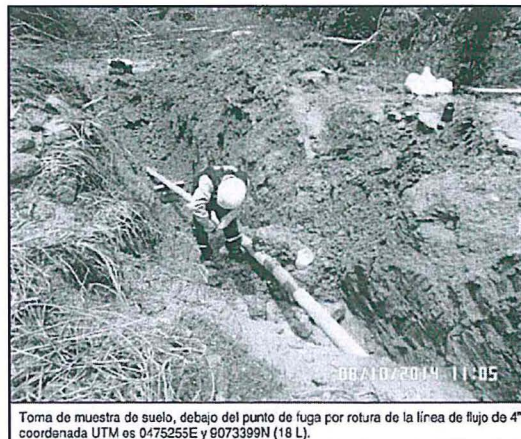
Registros fotográficos de la Supervisión Especial 2014

- 26. Durante la Supervisión Especial 2014, la Dirección de Supervisión observó lo siguiente: (i) el área impactada por la fuga de gas natural y condensados con coordenadas UTM 0475255E; 9073399N fue de 18 m², (ii) la línea de conducción por donde se produjo la fuga había sido reparada, (iii) se realizaron las acciones de limpieza y remediación en el área impactada, conforme consta en el Acta de Supervisión S/N³² y registros Fotográficos N° 1 a la 4 del Informe de Supervisión³³.

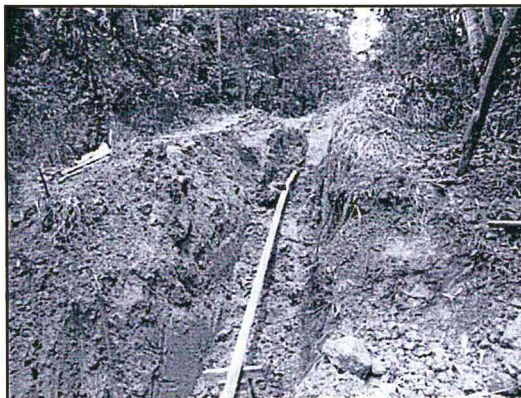
Se ha excavado una zanja de 1.50 m x 14.0 m x 1.40 m para reparación de la línea de conducción. A la fecha de la presente supervisión de campo, aún no se realiza el tabado la zanja.

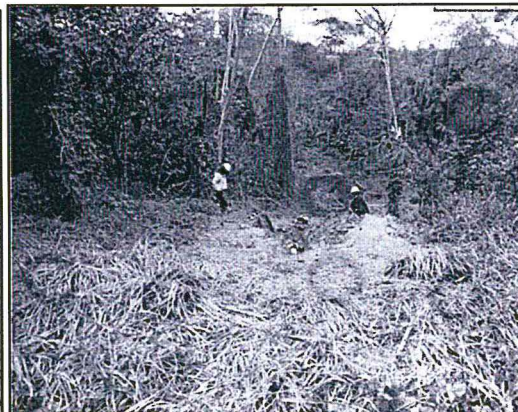
En el área adyacente al punto de fuga vegetación de raíz corta y árboles de distinto tipos y tamaños. Coordenadas. UTM es 0475270E y 9073390N (18 L).

Afectación al componente suelo sin protección

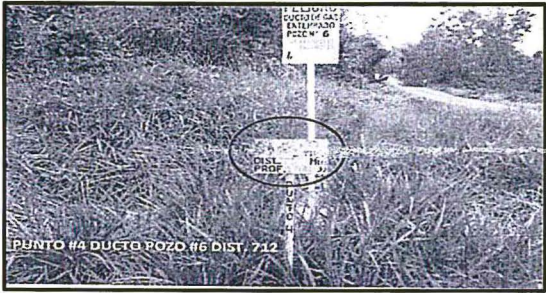
<p>Mantenimiento Ductos 2014 (en lo sucesivo, Programa de Mantenimiento 2014), presentado con Carta AE-SYMA-064-2014/LHB del 4 de noviembre del 2014⁴⁹.</p> <p>Registros que evidencian la ejecución de las actividades de mantenimiento a lo largo del año 2014⁵⁰ (en lo sucesivo, Registros de las actividades de mantenimiento 2014).</p>	<p>(iii) Detección de fugas (detección de perdidas en ductos de gas, en manifold, en cauce de ríos, quebradas y carreteras)</p> <p>Dichas acciones se sustentan en los Registros de las actividades de mantenimiento 2014, presentadas por el administrado, cuya evaluación fueron detallados y analizados, conforme consta en los considerandos 44 a la 48 del Informe Final de instrucción, evaluación que esta Dirección hace suya en la presente Resolución.</p> <p>Considerando lo antes señalado, y con relación a las actividades de mantenimiento realizadas por el administrado en el año 2014 a los ductos del Lote 31-C, se concluye con lo siguiente:</p> <p>Externo:</p> <ul style="list-style-type: none"> - Relevamiento de señalización⁵¹: se realizaron las acciones de señalización a lo largo del derecho de vía flow line 3, 5 y 6, sin embargo, estas acciones son superficiales (colocación de señalización) y no se encuentran relacionadas a las acciones de mantenimiento en el punto de la falla.

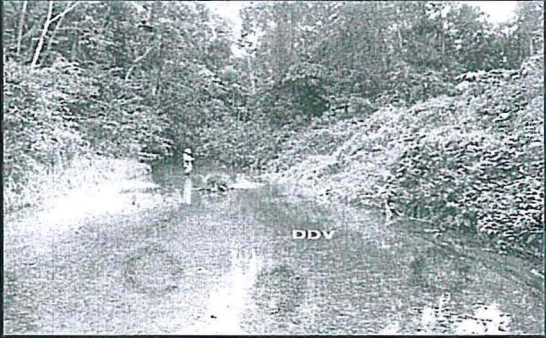
<p>- Patrullaje, monitoreo o movimiento de tierra, talud en el derecho de vía⁵⁴: de las acciones reportadas en el mes de agosto se observa que el punto 6 (475258E: 9073396N) se encuentra a 4m² del área donde se produjo la fuga y se concluye que el derecho de vía cuenta con señalización y se recomienda los patrullajes, sin embargo, esta actividad debió reportar los monitoreos del desplazamiento del terreno, para ello debió establecer hito de medición, así detectar el sentido y dirección del movimiento.</p>

<table><tr><td>Resultados y observaciones</td></tr><tr><td>Derecho de vía con señalización</td></tr></table>

<table><tr><td>Resultados y observaciones</td></tr><tr><td>Realizar patrullaje periódico del derecho de vía con personal propio o contratar un servicio.</td></tr></table>

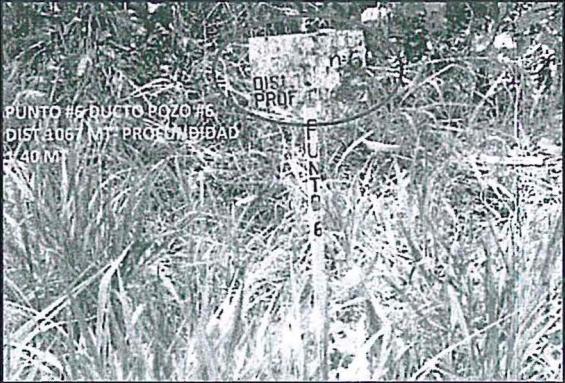
<p>- Detección de pérdida o fuga en ducto y manifolds⁵⁵: si bien de enero a setiembre del 2014, no se detectaron pérdidas ni fugas y tampoco se encontró ningún fluido derramado, dichas acciones no se encuentran próximas al punto donde se produjo la fuga de gas, por lo que, no resulta idónea el medio probatorio presentado.</p>	Resultados y observaciones	Derecho de vía con señalización	Recomendaciones:	Realizar los patrullajes de acuerdo al programa de mantenimiento de ductos.	Forma de implementar las recomendaciones:	Realizar patrullaje periódico del derecho de vía con personal propio o contratar un servicio.
Resultados y observaciones								
Derecho de vía con señalización								
Recomendaciones:								
Realizar los patrullajes de acuerdo al programa de mantenimiento de ductos.								
Forma de implementar las recomendaciones:								
Realizar patrullaje periódico del derecho de vía con personal propio o contratar un servicio.

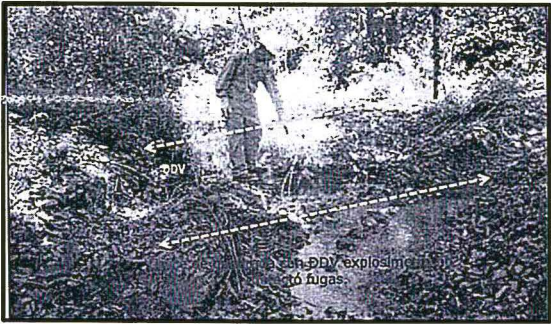
<ul style="list-style-type: none"> - Detección de pérdida o fuga en cruce de ríos, quebradas y carreteras⁵⁶: si bien de febrero a agosto del 2014, no se encontró ningún fluido derramado, dichas acciones no se encuentran próximas al punto donde se produjo la fuga de gas, por lo que, no resulta idónea el medio probatorio presentado.

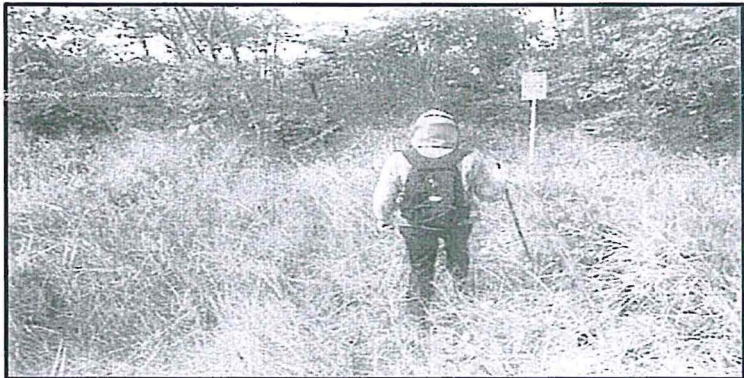
Acción realizada	Detalla de la acción realizada por el administrado																								
Inspección y relevamiento geotécnico del estado del derecho de vía de los ductos	<p>El 13 de julio del 2016, se realizó la Inspección y relevamiento geotécnico del estado del derecho de vía de los ductos, a 4 metros de donde se produjo la fuga de gas y condensados (Coordenadas 9073399N; 475255E), y se concluyó que el riesgo es bajo, y que técnicamente el área no presenta fallas geológicas activas, por lo que esta actividad se da por cumplida.</p>

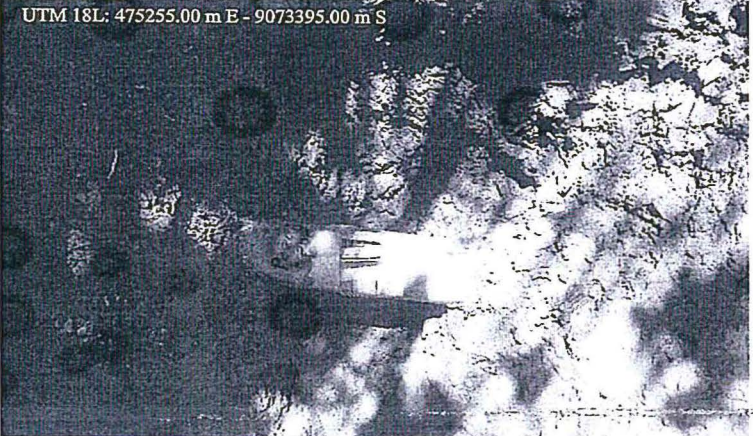
Medición de Espesores por Ultrasonido	<p>De la revisión del Informe Técnico de Inspección mediante Ondas Guiadas en la línea de flujo de Pozo N° 6, se evidencia el resultado de la medición de espesores por ultrasonido, realizada del 14 al 17 de julio del 2016, que concluye que los espesores registrados se encuentran aptos para su funcionamiento y no hay anomalías registrables, conforme se observa a continuación:</p> <table border="1"> <thead> <tr> <th>Ubicación – Coordenadas UTM</th> <th>Diámetro</th> <th>Max</th> <th>Min</th> <th>Promedio</th> <th>Min Rep</th> </tr> </thead> <tbody> <tr> <td>475867 E – 9074202 S</td> <td>4</td> <td>4.35</td> <td>4.01</td> <td>4.18</td> <td>2.30</td> </tr> <tr> <td>475277 E – 9073713 S</td> <td>4</td> <td>4.22</td> <td>4.05</td> <td>4.13</td> <td>2.30</td> </tr> <tr> <td>475255 E – 9073395 S</td> <td>4</td> <td>4.36</td> <td>4.31</td> <td>4.33</td> <td>2.30</td> </tr> <tr> <td>475478 E – 9073055 S</td> <td>4</td> <td>4.42</td> <td>4.22</td> <td>4.32</td> <td>2.30</td> </tr> <tr> <td>475659 E – 9072587 S</td> <td>4</td> <td>4.36</td> <td>4.22</td> <td>4.29</td> <td>2.30</td> </tr> </tbody> </table>					Ubicación – Coordenadas UTM	Diámetro	Max	Min	Promedio	Min Rep	475867 E – 9074202 S	4	4.35	4.01	4.18	2.30	475277 E – 9073713 S	4	4.22	4.05	4.13	2.30	475255 E – 9073395 S	4	4.36	4.31	4.33	2.30	475478 E – 9073055 S	4	4.42	4.22	4.32	2.30	475659 E – 9072587 S	4	4.36	4.22	4.29	2.30
