Resolución Directoral N° 1896 -2018-OEFA/DSAI

EXPEDIENTE N° : 2486-2017-OEFA/DFSAI/PAS
ADMINISTRADO : MAPLE GAS CORPORATION DEL PERÚ S.R.L.¹
UNIDAD PRODUCTIVA : LOTE 31-B
UBICACIÓN : DISTRITO DE CONTAMANA, PROVINCIA DE
UCAYALI Y DEPARTAMENTO DE LORETO
SECTOR : HIDROCARBUROS LÍQUIDOS
MATERIAS : MEDIDAS DE PREVENCIÓN
MONITOREOS DE CALIDAD DE AIRE
RESPONSABILIDAD ADMINISTRATIVA
MEDIDA CORRECTIVA
REGISTRO DE ACTOS ADMINISTRATIVOS

III.1 Hecho Imputado N°1: Maple Gas no adoptó las medidas para prevenir los impactos ambientales negativos en el suelo, ocasionados por el derrame de hidrocarburos a 0.6 metros del pozo MA-06 en el Lote 31-B.

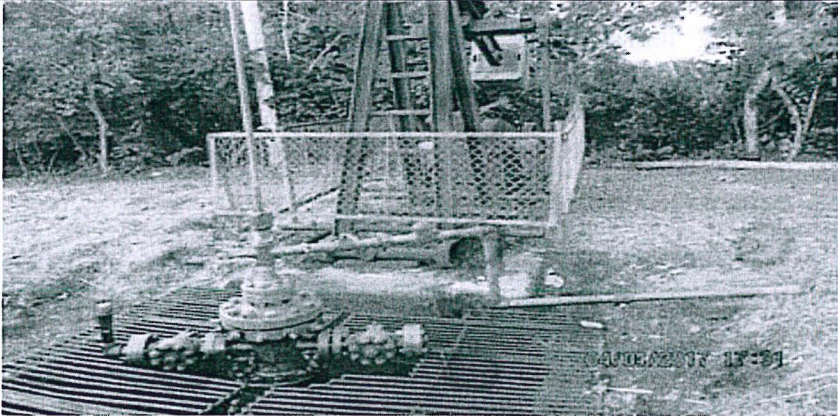
Fotografía N° 04 del Panel Fotográfico: Pozo MA-06. Cabezal pozo productor cerrado por orden, en el cual se evidenció suelo impregnado con hidrocarburo. Coordenada UTM (WGS 84) – Zona 18L 0 504 364 E / 9 190 122 N.
Fotografía N° 5

9. Durante la Supervisión Regular 2017, la Dirección de Supervisión detectó suelo impregnado con hidrocarburos al costado del cabezal del pozo MA-06, producto de la omisión de medidas preventivas tales como mantenimiento e inspecciones periódicas del cabezal del pozo MA-06 y evacuación frecuente de los fluidos contenidos en su cantina, tal como lo acreditan las Fotografías N° 4 al 6 del panel fotográfico del Informe de Supervisión¹² y en el Informe de Supervisión¹³, conforme se detalla a continuación.

ocasionados por el derrame de hidrocarburos a 0.6 metros del pozo MA-06 en el Lote 31-B, tal como se consignó en el Acta de Supervisión S/N¹⁶, en las Fotografías N° 4, 5 y 6 del Informe de Supervisión y en el Hallazgo N° 1 Informe de Supervisión¹⁷.

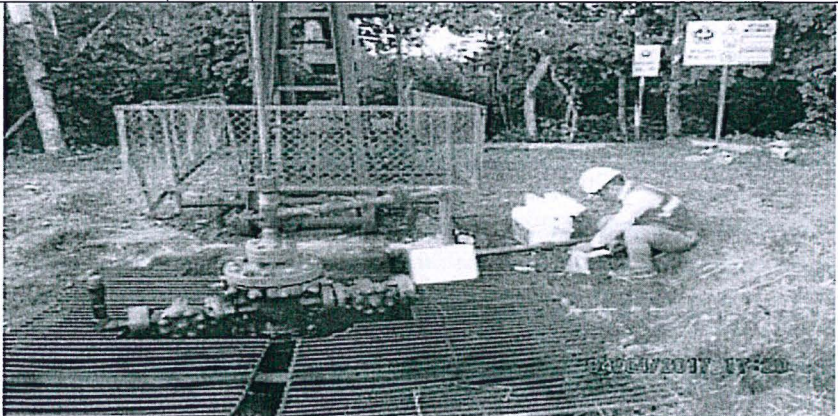
Fotografía N° 05 del Panel Fotográfico: Punto de muestreo 113,6, ESP-1 de suelo, ubicado a 0.6 m. del pozo MA-06. Durante la supervisión ambiental realizada se evidenció suelo impregnado con hidrocarburos que podría resultar una afectación de suelo, (altitud 159 msnm.). Coordenada UTM (WGS 84) – Zona 18L 0 504 367 E / 9 190 123 N.

10. Con la finalidad de determinar el impacto causado por la presencia de hidrocarburos en el suelo, la Dirección de Supervisión realizó una toma de muestra en al área detectada, tal como se detalla a continuación:

Código del Punto de monitoreo	Descripción	Coordenadas UTM WGS 84		Área impactada
		Este (m)	Norte (m)	
113.6, ESP-1	A 0.6 metros al lado izquierdo de la cantina del pozo MA-06, debajo de la línea de flujo.	504367	9190123	1.5 m ²

11. Los resultados obtenidos en el análisis de laboratorio de dicha muestra indican que la concentración de la Fracción de Hidrocarburos F₂ (C₁₀-C₂₈) excede los Estándares de Calidad Ambiental para Suelo (ECA-Suelo) para Uso Industrial, aprobados mediante Decreto Supremo N° 002-2013-MINAM (categoría aplicable para aquellas áreas ubicadas dentro de las plataformas de producción), conforme a los resultados presentes en el Informe de Laboratorio N° S-17/012653 del Laboratorio AGQ Perú¹⁴:

Parámetros	ECA – Uso Industrial ⁽¹⁾ (mg/Kg peso seco)	Resultados ⁽²⁾	
		Concentración (mg/kg PS)	Exceso (%)
HC-F ₂ ¹⁵ (Fracción media)	5000	23565	371.3

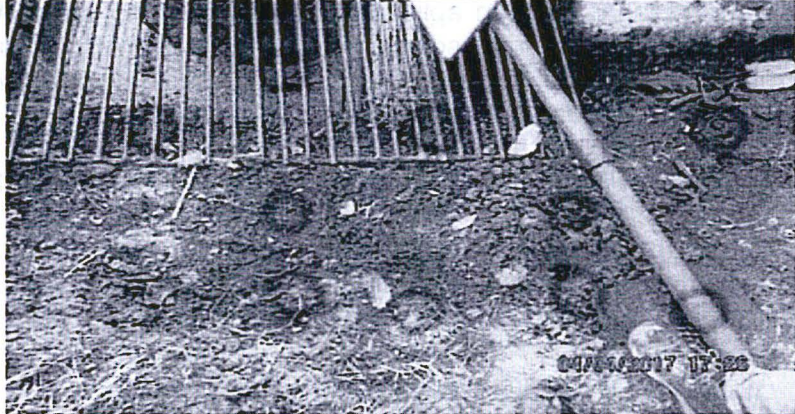
Fotografía N° 6

Informe de Supervisión N° 353-2017-OEFA/DS-HIDHID	<p align="center">“Cuadro N° 03: Metodología para la estimación del riesgo</p> <table border="1"> <thead> <tr> <th data-bbox="491 734 922 792">Presunto incumplimiento verificado en la supervisión</th> <th data-bbox="927 734 1358 792">Justificación</th> </tr> </thead> <tbody> <tr> <td data-bbox="491 799 922 954">MAPLE no habría adoptado las medidas de prevención y remediación correspondiente por el impacto generado en un área de 1.5 m² ubicada a 0.6 metros del Pozo M-06 en el Lote 31-B</td> <td data-bbox="927 799 1358 954">(...) lo que evidencia que el mecanismo del Pozo MA-06 no esta siendo adecuadamente mantenido y/o manejado, existiendo la posibilidad que se generen continuos derrames.</td> </tr> </tbody> </table>		Presunto incumplimiento verificado en la supervisión	Justificación	MAPLE no habría adoptado las medidas de prevención y remediación correspondiente por el impacto generado en un área de 1.5 m ² ubicada a 0.6 metros del Pozo M-06 en el Lote 31-B	(...) lo que evidencia que el mecanismo del Pozo MA-06 no esta siendo adecuadamente mantenido y/o manejado, existiendo la posibilidad que se generen continuos derrames.
Presunto incumplimiento verificado en la supervisión	Justificación					
MAPLE no habría adoptado las medidas de prevención y remediación correspondiente por el impacto generado en un área de 1.5 m ² ubicada a 0.6 metros del Pozo M-06 en el Lote 31-B	(...) lo que evidencia que el mecanismo del Pozo MA-06 no esta siendo adecuadamente mantenido y/o manejado, existiendo la posibilidad que se generen continuos derrames.
