Organismo de Evaluación y Fiscalización Ambiental

Resolución Directoral N° 1904-2018-OEFA/DFAI

EXPEDIENTE N° : 1278-2018-OEFA/DFAI/PAS
ADMINISTRADO : PETROLERA MONTERRICO S.A.¹
UNIDAD FISCALIZABLE : LOTE XX
UBICACIÓN : DISTRITO DE ZORRITOS Y CANOAS DE PUNTA SAL, PROVINCIA DE CONTRALMIRANTE VILLAR, DEPARTAMENTO DE TUMBES
SECTOR : HIDROCARBUROS LÍQUIDOS
MATERIAS : MEDIDAS DE PREVENCIÓN
 RESPONSABILIDAD ADMINISTRATIVA
 MEDIDA CORRECTIVA
 REGISTRO DE ACTOS ADMINISTRATIVOS

III.1. Único hecho imputado: Petrolera Monterrico S.A. no adoptó las medidas de prevención para evitar los impactos ambientales negativos producto de fugas, derrames o liqueos alrededor del lado norte del pozo C-22, al costado de la línea de conducción (coordenadas UTM, WGS84: 500026E, 955537N)

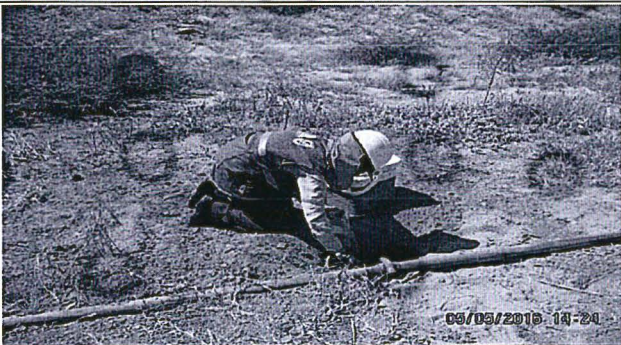
Foto N° 1 del Informe de Supervisión N° 15-2017-OEFA/DSEM-CHID

11. Por otro lado, de la revisión de las fotografías N° 1 y 56 del Informe de Supervisión, se observa que el punto de muestreo 167,6, ESP-03 se encuentra ubicado al costado de la línea de conducción del pozo C-22, el mismo que se encontraba en estado operativo al momento de la Supervisión Regular 2016 de acuerdo al Acta de Supervisión¹². Asimismo, de acuerdo a las referidas fotografías el punto de muestreo 167,6, ESP-03 se ubica en posición contigua a la unión universal de la citada línea de conducción, como se observa a continuación:

Foto N° 1: Toma de muestra de suelos en el punto 167,6,ESP-03 (...) Punto de muestreo ubicado al lado norte del Pozo C 22, al costado de la línea de conducción.
Fotografía N° 56 del Informe de Supervisión Directa N° 2639-2016-OEFA/DS-HID

12. En ese sentido, considerando los resultados de monitoreo de suelos obtenidos durante la Supervisión Regular 2016, y la ubicación del punto de muestreo 167,6,ESP-03, se evidencia que Petrolera Monterrico no realizó medidas preventivas con el fin de evitar impactos ambientales negativos, las cuales incluyen el mantenimiento de la línea de conducción y de la unión universal adyacente al citado punto de muestreo, a fin de evitar fugas, derrames o licores que afecten al componente suelo.

49. La medida correctiva tiene como finalidad la remediación del componente ambiental suelo, teniendo como objetivo principal la remoción de la Fracción Media de Hidrocarburos (F₂: C₁₀₋₂₈) de modo que permita evitar impactos negativos al ambiente, lo que garantiza la adecuada protección al ambiente (suelo, flora y fauna), así como ejecutar el mantenimiento preventivo a las líneas de conducción y sus respectivas uniones universales de tal manera que se eviten las fugas, derrames o liqueos de hidrocarburo en el suelo.

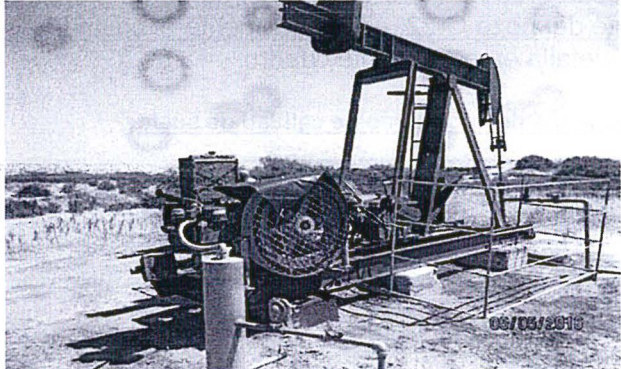
Foto N° 56. Coordenadas UTM, WGS 84: N 9555529, E 500023 / Pozo C-22

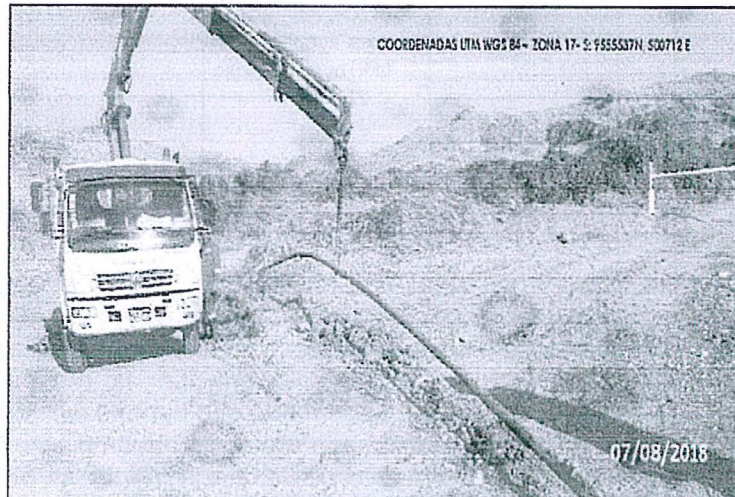
45. De la verificación del mencionado informe se advierte que realizó el tendido de la línea del pozo C-22 hacia la batería Carpititas Oeste; no obstante, de las evidencias fotográficas, con fecha 7 de agosto del 2018, contenidas en el informe solo se aprecian trabajos de excavación el terreno e izaje de la línea de flujo³¹.

46. Por lo tanto, Petrolera Monterrico no ha acreditado haber ejecutado el mantenimiento preventivo de la línea de conducción y de la unión universal adyacente del pozo C-22 al, a fin de evitar fugas, derrames o licores que afecten al componente suelo.
