EXPEDIENTE N° : 913-2018-OEFA/DFAI/PAS  
 ADMINISTRADO : INVERSIONES CANTA GAS S.A.C.<sup>1</sup>  
 UNIDAD FISCALIZABLE : PLANTA ENVASADORA DE GLP  
 UBICACIÓN : DISTRITO DE SAN JUAN DE LURIGANCHO  
 PROVINCIA Y DEPARTAMENTO DE LIMA  
 SECTOR : HIDROCARBUROS LÍQUIDOS  
 MATERIA : RESIDUOS SÓLIDOS  
 ALMACENAMIENTO DE SUSTANCIAS QUÍMICAS  
 RESPONSABILIDAD ADMINISTRATIVA  
 MEDIDAS CORRECTIVAS

**VISTOS:** El Informe Final de Instrucción N° 1217-2018-OEFA/DFAI/SFEM del 25 de julio del 2018 y los escritos de descargos del 27 de junio y 17 de agosto del 2018 presentados por Inversiones Canta Gas S.A.C.; y,

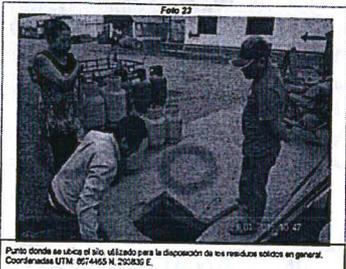
<p>Punto donde se ubica el silo, utilizado para la disposición de los residuos sólidos en general. Coordenadas UTM: 6674465 N, 293830 E.</p>

<p>El área del silo es 3x4x3 m con 36 m<sup>3</sup> aproximadamente al frente de la oficina y la entrada. Se dispone de residuos sólidos en general, se observa que al silo no tiene revestimiento.</p>

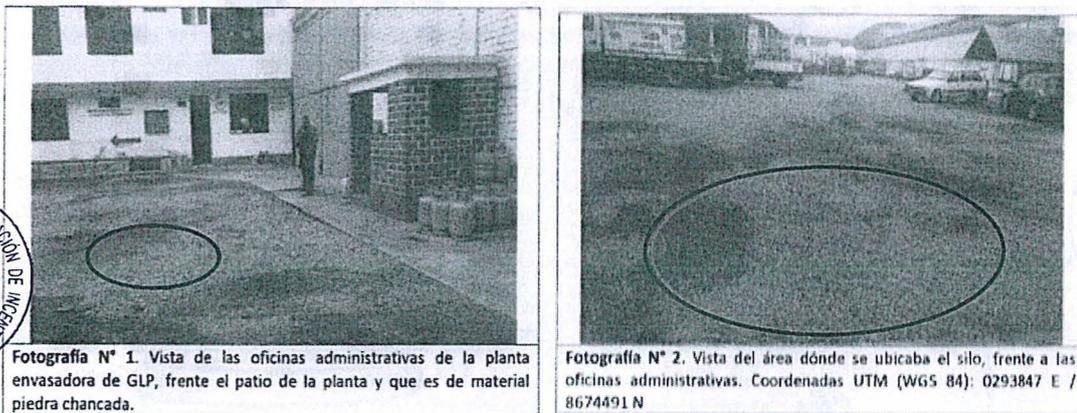
**Gráfico N° 1: Registros fotográficos presentados por Canta Gas referidos al silo**

11. En su escrito de descargos 1, Canta Gas señaló que el 12 de junio del 2015, procedió a retirar los residuos que habían caído al silo (fuera de servicio) producto de las actividades de limpieza en la Planta Envasadora de GLP. Asimismo, manifestó que el silo fue sellado, por lo que actualmente no cuenta con dicha instalación.
12. Mediante su escrito de descargos 2, el administrado reitero que el área donde se detectó el silo ya no existe, razón por la cual ya no se encuentra almacenando residuos en general dentro del citado silo. En tal sentido, alegó la subsanación de su conducta antes del inicio del PAS y adjuntó los siguientes registros fotográficos:

13. Al respecto, se aprecia que los registros fotográficos presentados por Canta Gas no se encuentran fechados, no pudiéndose determinar la oportunidad en la cual el

administrado procedió a clausurar el silo detectado y, en consecuencia, retirar los residuos encontrados en su interior.

14. Sin perjuicio de ello, las declaraciones del administrado y las imágenes precedentes acreditan que, en el área ubicada dentro de la planta envasadora de GLP, ya no existe el silo que se encontraba frente de la oficina administrativa de Canta Gas. En consecuencia, en la oportunidad de presentación de su escrito de descargos 2, de fecha 17 de agosto del 2018, el administrado acreditó la clausura del silo detectado y el retiro de los residuos que se encontraban en el interior.

15. Sin embargo, las acciones de Canta Gas únicamente acreditan el sellado del silo propiamente dicho y el retiro de los residuos encontrados al interior del mismo; en cambio no demuestran el adecuado almacenamiento de sus residuos sólidos peligrosos y no peligrosos en el almacén de residuos respectivo; debiéndose tener en cuenta que el incumplimiento imputado en este extremo, corresponde al inadecuado almacenamiento de los residuos que fueron encontrados en la Planta envasadora de GLP y no la clausura del silo. Por tal razón, corresponde desestimar el argumento del administrado referido a la subsanación de su conducta antes del PAS.

16. Sin perjuicio de lo señalado, corresponde precisar que la acción del administrado, consistente en retirar los residuos detectados dentro del silo, será considerada en el análisis de las medidas correctivas, en lo que corresponda.

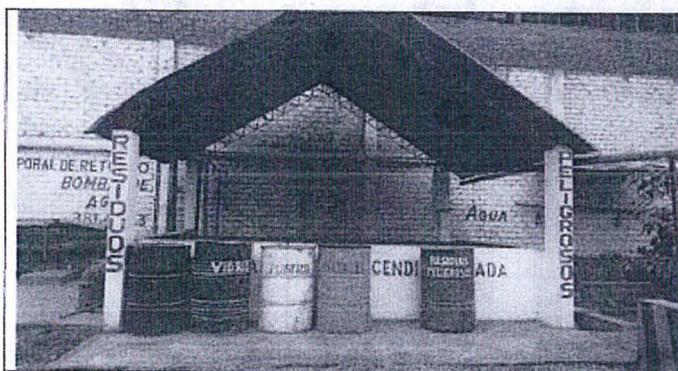
**Gráfico N° 2: Registros fotográficos presentados por Canta Gas referidos al almacenamiento de residuos en la planta envasadora de GLP**

Fotografía N° 3. Vista del punto donde se ubican los residuos generados en la planta envasadora de GLP. Coordenadas UTM (WGS 84): 0293847 E / 8674474 N.

18. En la imagen precedente, se observan cinco (5) contenedores de residuos peligrosos y no peligrosos, debidamente rotulados y con tapas, en el área

señalizada para la disposición de estos residuos en la Planta envasadora de GLP. Cabe precisar que dicho registro fotográfico no se encuentra fechado, con la finalidad de determinar una eventual subsanación por parte del administrado antes del inicio del PAS.

19. Sin perjuicio de ello, se evidencia que el administrado acreditó la corrección de su conducta en este extremo, en la oportunidad de presentación de su escrito de descargos 2; habiendo demostrado que retiró los residuos indebidamente almacenados dentro del silo (clausurado) y dispuso el almacenamiento de residuos en contenedores debidamente rotulados y con tapa, en un área señalizada para la disposición de residuos.
20. Cabe acotar que estas acciones no desvirtúan el incumplimiento detectado durante la Supervisión Regular 2015, sin embargo, serán consideradas en el análisis de las medidas correctivas, según corresponda.
21. En tal sentido, Canta Gas resulta responsable por no almacenar adecuadamente residuos sólidos peligrosos, pues almacenó restos de pintura esmalte, combinados con papel y plásticos en terrenos abiertos.

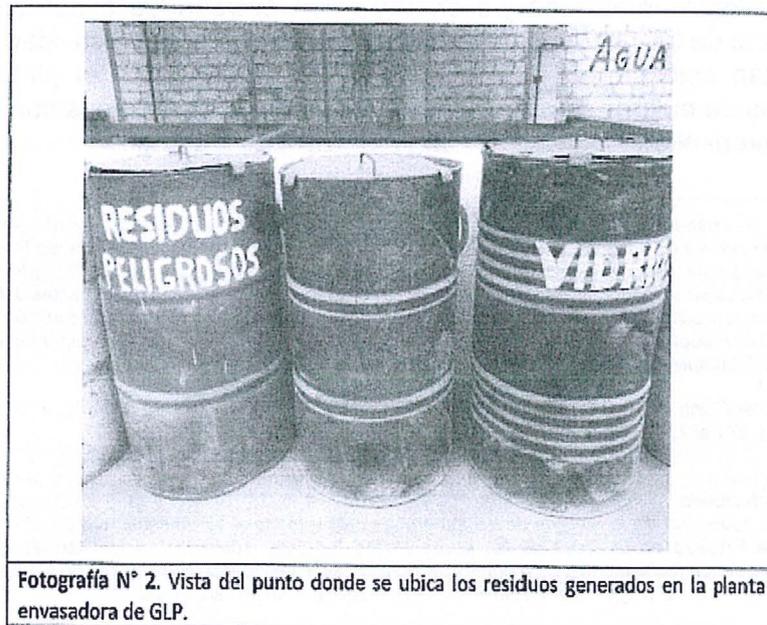
**Gráfico N° 3: Registro Fotográfico presentado por Canta Gas en su escrito de descargos 1**

22. En su escrito de descargos 1, el administrado señaló que luego de la Supervisión Regular 2015, acondicionó una zona impermeabilizada con concreto para ubicar los diferentes residuos generados. Adjuntó un registro fotográfico, describiéndolo como la ubicación de los diferentes recipientes para los residuos peligrosos, tal como se aprecia a continuación:

23. Al respecto, se advierte que la imagen presentada por Canta Gas, no se encuentra fechada<sup>25-26</sup>, no siendo posible verificar en que oportunidad el administrado ejecutó las acciones alegadas. Respecto de la ubicación de los recipientes que contienen los residuos sólidos, de la comparación con la imagen presentada en el gráfico N° 2 anterior, a partir de las características del entorno de ambas evidencias fotográficas, se desprende que los recipientes de residuos referidos por Canta Gas se encuentran en el área señalizada para la disposición de residuos de la Planta envasadora de GLP.

24. No obstante, el presente extremo de este hecho imputado no está referido a la ubicación de los recipientes de residuos sólidos, lo que puede ser observado de la imagen precedente, en tanto se aprecian tres (3) contenedores con sus respectivas tapas y rótulos señalando: residuos peligrosos, papel y cartón, y vidrio; sin la posibilidad de observarse el interior de los mismos, con la finalidad de determinar el adecuado acondicionamiento de residuos sólidos.

25. Debe tenerse en cuenta que durante la Supervisión Regular 2015, se observó residuos sólidos (plástico, papel, trapos) dispuestos en un contenedor rotulado para la disposición de residuos peligrosos; sin que sean acondicionados de acuerdo a su naturaleza física, química y biológica, considerando sus características de peligrosidad y su incompatibilidad con otros residuos.

26. Debido a ello, la evidencia fotográfica presentada por el administrado no resulta suficiente, toda vez que no demuestra las condiciones de segregación de los residuos generados en la planta envasadora de GLP, por lo que se concluye que Canta Gas no presentó medios probatorios que acrediten lo contrario al hecho imputado, la corrección o subsanación de su conducta.

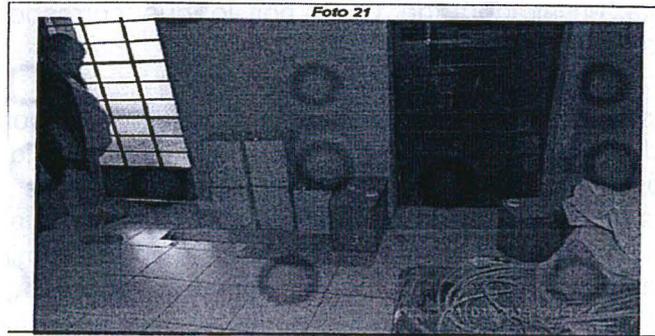
**Gráfico N° 4: Registros Fotográficos N° 21 y 22 del Informe de Supervisión**

Se observa ocho latas de pintura esmalte para el pintado de los baños ubicado al costado del baño. Coordenadas UTM: 8674472 N, 293840 E.

- 33. Cabe precisar que, durante la Supervisión Regular 2015, no se identificó ningún área que corresponda al almacenamiento de productos químicos, siendo que el área donde el administrado almacena las latas de pintura esmalte, no cuenta con sistema de contención impermeabilizado que evite la fuga del mencionado producto químico hacia el exterior.

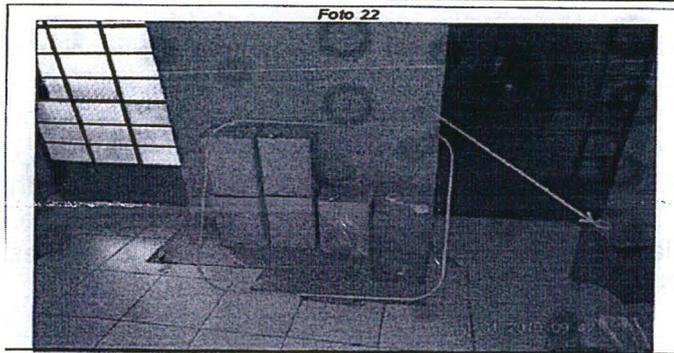
Latas de pintura ubicados al costado del baño de la oficina, inadecuada almacenamiento de los productos químicos, piso impermeabilizado, falta de sistema de contención e identificación

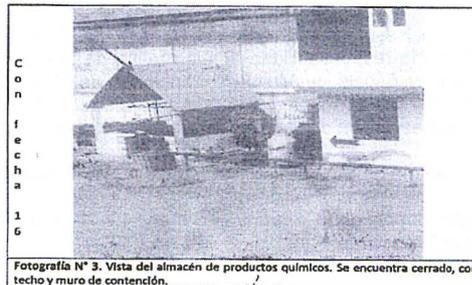
**Gráfico N° 5: Registro Fotográfico presentado por Canta Gas en su escrito de descargos 1**

Fotografía N° 3. Vista del almacén de productos químicos. Se encuentra cerrado, con techo y muro de contención.

35. Al respecto, es preciso indicar que al señalar el administrado que en junio del 2015 implementó su almacén de productos químicos, reconoce que al momento de la Supervisión Regular 2015, no contaba con el mismo.

36. Por otro lado, la imagen presentada por Canta Gas no se encuentra fechada, no siendo posible verificar la veracidad de la información señalada por el administrado.

37. Respecto a la ubicación del registro fotográfico precitado, mediante su escrito de descargos 2, Canta Gas indicó que la imagen precitada tiene las coordenadas UTM (WGS 84): 0293840 E / 8674470 N. Asimismo, precisó que en dicho lugar se cuenta únicamente con latas con pintura selladas.

38. Al respecto, del registro fotográfico precedente, se aprecia un área techada aparentemente con muros de color blanco, no pudiéndose distinguir si efectivamente se trata de un área de almacenamiento de productos químicos, más aún si de la fotografía no se puede verificar las características propias de este tipo de áreas como son la impermeabilización y el sistema de contención completo, dado que solo se observa dos lados de la instalación presentada por el administrado.

39. Del mismo modo, se ha verificado a través del programa de georreferenciación Google Earth<sup>32</sup>, que las coordenadas alcanzadas por el administrado se encuentran dentro de la planta envasadora de GLP; sin embargo, el administrado no ha acreditado mediante registros fotográficos u otros medios probatorios que en dicha ubicación cuenta con un almacén de productos químicos.

40. Asimismo, Canta Gas no ha demostrado que, en caso la imagen precedente corresponda al citado almacén, este cumple con las características propias para este tipo de instalaciones. Debido a ello, corresponde desestimar sus argumentos de defensa.
