Organismo de Evaluación y Fiscalización Ambiental

Resolución Directoral N° 1988 -2018-OEFA/DFAI

Expediente N° 2827-2017-OEFA/DFSAI/PAS

**EXPEDIENTE N°** : 2827-2017-OEFA/DFSAI/PAS  
**ADMINISTRADO** : OLYMPIC PERÚ INC. SUCURSAL DEL PERÚ<sup>1</sup>  
**UNIDAD FISCALIZABLE** : LOTE XIII-A  
**UBICACIÓN** : DISTRITO DE COLÁN, PROVINCIA DE PAITA, DEPARTAMENTO DE PIURA  
**SECTOR** : HIDROCARBUROS LÍQUIDOS  
**MATERIAS** : ALMACENAMIENTO DE RESIDUOS SÓLIDOS PELIGOSOS  
 REPORTE PRELIMINAR Y FINAL DE EMERGENCIAS AMBIENTALES  
 INCUMPLIMIENTO DE INSTRUMENTO DE GESTIÓN AMBIENTAL  
 MEDIDA CORRECTIVA  
 RESPONSABILIDAD ADMINISTRATIVA  
 REGISTRO DE ACTOS ADMINISTRATIVOS  
 ARCHIVO

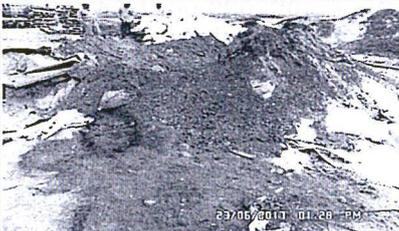
<p>"Muestra el almacenamiento de los suelos impregnados, en terreno abierto, al granel sin contenedor, expuesto a la intemperie, en un volumen que supera a la capacidad del área impermeabilizada y no cuenta con sistema de contención (...)"</p>
2	3I	3F

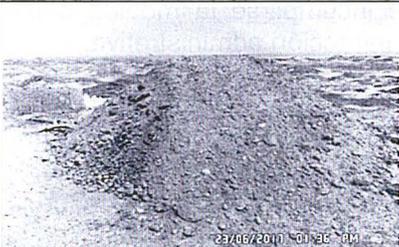
<p>"Muestra el almacenamiento de los suelos impregnados, en terreno abierto, al granel sin contenedor, expuesto a la intemperie, en un volumen que supera a la capacidad del área impermeabilizada y no cuenta con sistema de contención(...)"</p>

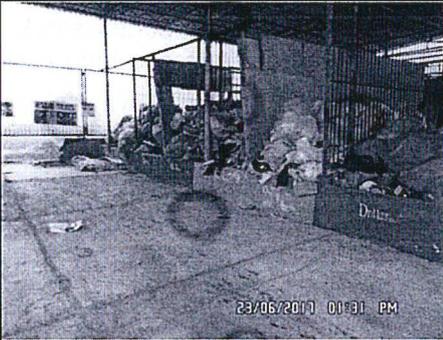
<p>"Muestra el almacén central de residuos peligrosos del Lote XIII-A, el cual se encuentra totalmente lleno en todos sus contenedores, en ninguno de ellos se observó tierra impregnada con hidrocarburos, el residuo recuperado del área afectada estaba siendo almacenado en los exteriores fuera del almacén, expuesto a la intemperie".</p>

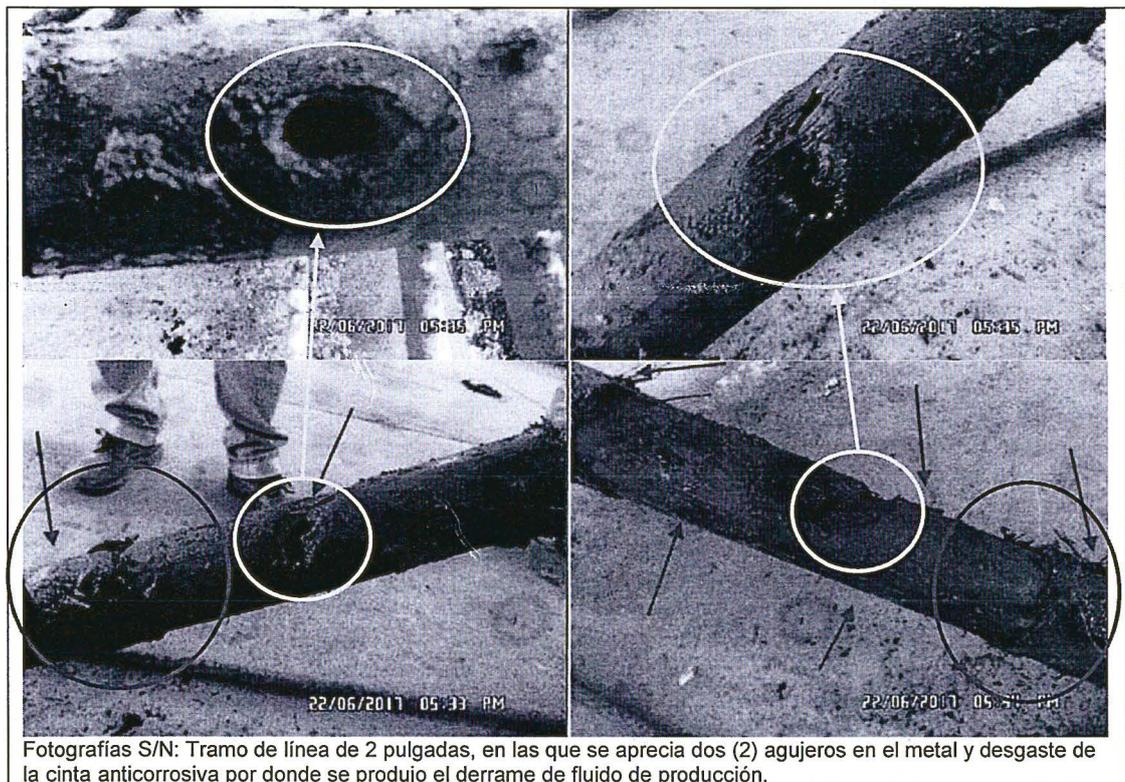
**Cuadro N° 7: Registro Fotográfico de la línea de flujo de 2 pulgadas del pozo PN-09**

49. La Dirección de Supervisión indicó en el Informe de Supervisión N° 557-2017-OEFA/DS-HID que, durante la Supervisión Especial 2017 se advirtió la corrosión en la línea de producción de 2" por un defecto en la colocación de la cinta de protección (poliquard), lo que habría generado el desgaste del ducto. El hecho detectado se sustenta en las fotografías del Informe de Supervisión N° 557-2017-OEFA/DS-HID<sup>41</sup>, en las que se identificó el agujero de la línea de flujo de 2" que proviene del pozo PN-09, en donde se produjo el derrame de hidrocarburos del 14 de junio del 2017, la cual contaba con su cinta anticorrosiva desgastada, conforme se detalla a continuación:

Fotografías S/N: Tramo de línea de 2 pulgadas, en las que se aprecia dos (2) agujeros en el metal y desgaste de la cinta anticorrosiva por donde se produjo el derrame de fluido de producción.
