EXPEDIENTE N° : 3015-2007-OEFA/DFSAI/PAS
ADMINISTRADO : ATN 2 S.A.¹
UNIDAD FISCALIZABLE : LÍNEA DE TRANSMISIÓN 220 KV COTARUSE – LAS BAMBAS Y AMPLIACIÓN DE LA SUBESTACIÓN COTARUSE
UBICACIÓN : DISTRITO DE COTARUSE, PROVINCIA DE AYMARAES Y DEPARTAMENTO DE APURIMAC
SECTOR : ELECTRICIDAD
MATERIAS : COMPROMISOS AMBIENTALES
RESPONSABILIDAD ADMINISTRATIVA
MEDIDAS CORRECTIVAS
ARCHIVO

Lima, 29 AGO. 2018

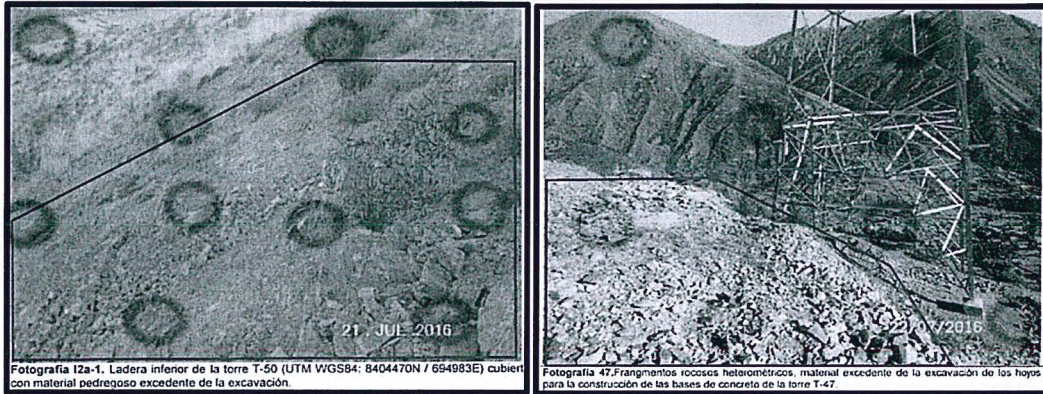
Imagen N° 2 y N° 3**Fotografías N° I2A-1 del Informe de Supervisión y N° 47 del Informe Preliminar de Supervisión**

31. En ese sentido, lo alegado por el administrado respecto a que sólo se realizó una remoción superficial del terreno, ha quedado desvirtuado.
32. De otro lado, respecto a que el material excedente habría sido esparcido en algunos accesos existentes de acuerdo a lo señalado en el EIA, corresponde indicar que de las fotografías tomadas durante la Supervisión Especial 2016 se observa que el material excedente no se encontraba dispuesto sobre algún acceso, sino que estaba dispuesto en las laderas próximas a las Torres T-47 y T-50 de la LT Cotaruse – Las Bambas, tal como se muestra a continuación:

33. Asimismo, el administrado no ha presentado medios probatorios en sus escritos de descargos que acrediten la disposición del material de excavación sobre algún acceso en cumplimiento de su EIA. Por lo tanto, lo alegado por el administrado respecto a que el material excedente de excavación fue dispuesto sobre las vías de acceso, corresponde ser desestimado.

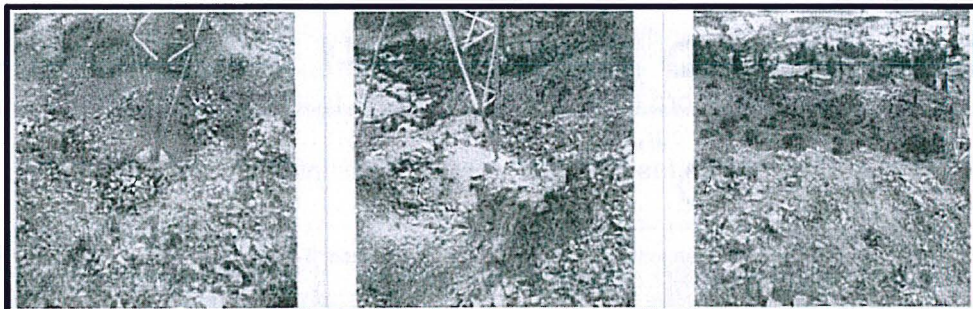
Imagen N° 4: Torre T-47

36. Respecto a que realizó la limpieza de las áreas, en los escritos de descargos N° 1 y 2, ATN 2 presentó un registro fotográfico de las bases de las torres T-47 y T-50, de ellas sólo se observa parcialmente las bases de las torres.

39. No obstante lo señalado, las fotografías antes mostradas y presentadas en el escrito de descargos N° 1 y N° 2 serán tomadas en cuenta durante el análisis de las medidas correctivas.

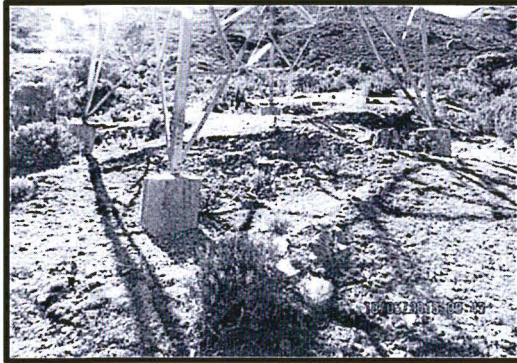
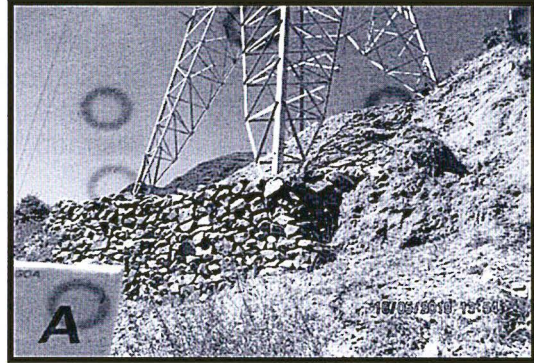
**Fotografías del Anexo 1 del escrito de descargos N° 2**Torre T-44¹⁰¹

224. Sobre el particular, de las fotografías proporcionadas por el administrado se verifica que las áreas aledañas a las torres T-44 y T-47 se encuentran libres de residuos sólidos no peligrosos.
225. Adicionalmente, en su escrito de descargos N° 1, el administrado adjuntó como parte del Plan de Trabajo Estratégico el Acta de Conformidad de Remediación Ambiental¹⁰³, en el cual, la CCP a través de su Junta Directiva (Presidente, Fiscal y Tesorero) deja constancia de la donación de los residuos no peligroso retirados de las inmediaciones del área de influencia comprendida entre las torres T-26 y T-50, para su reutilización.
226. En consecuencia, se verifica la corrección de la conducta imputada, así como la inexistencia de daños que se deban revertir; por lo que, en estricto cumplimiento del Artículo 22° de la Ley del Sinefa no corresponde el dictado de medida correctiva alguna.

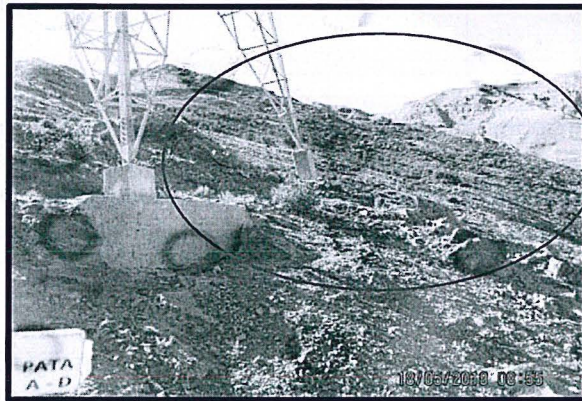
Fotografía N° 9 del Anexo 1 del escrito de descargos N° 2
Torre T-45

229. En consecuencia, se aprecia que las excavaciones observadas en las áreas aledañas a la torre T-47 se encuentra acondicionadas y perfiladas.
230. Por otro lado, si bien en el escrito de descargos N° 1 el administrado adjuntó el Plan de Trabajo Estratégico en el cual se adjuntan el Acta de Acuerdo de Remediación Ambiental, de fecha 03 de abril del 2017 y el Acta de Conformidad de Remediación Ambiental de fecha 09 de junio del 2017, ambas suscritas por el administrado y la referida comunidad; y en las cuales se describen los acuerdos tomados respecto de la remediación de la excavación realizada para la instalación de la torre T-47, de los documentos presentados no es posible verificar la ejecución de dichos acuerdos.

231. Por consiguiente, las excavaciones de suelo en áreas no contempladas en el EIA podrían ocasionar un daño potencial al ambiente toda vez que, al remover y retirar el suelo, produce la pérdida de las primeras capas que contiene materia orgánica y nutrientes, modificando las características físico químicas del suelo; así como la erosión debido a la exposición a precipitaciones y vientos.

- 233. La presente propuesta de medida correctiva tiene como finalidad, realizar medidas de control de erosión y compactación del suelo, evitando generar un daño potencial al suelo evitando la pérdida de suelo de las primeras capas (materia orgánica y nutrientes), así como la erosión (precipitaciones y vientos) y la modificación de sus características físico químicas.
